Tilstandsrapport

2-roms leilighet med balkong:

Maridalsveien 235 A, 0467 OSLO

Rapportdato: 07.04.2025

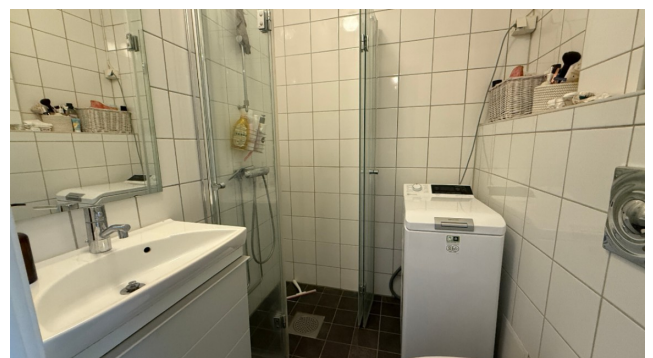
4.ETASJE > BAD

- Det er påvist at flisfuger har riss/sprekker.

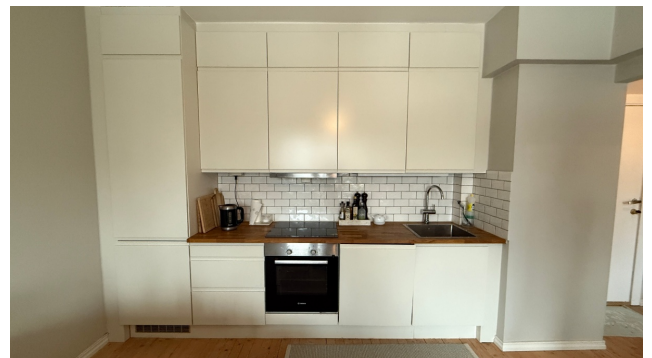
4. ETASJE > STUE/KJØKKEN

TG 2 Avtrekk

Kjøkkenventilator med kullfilter i kombinasjon med naturlig ventilasjon gir begrenset luftutskiftning i rommet. Dette kan føre til dårligere fjerning av matos og fuktighet, noe som kan påvirke innneklimaet negativt.

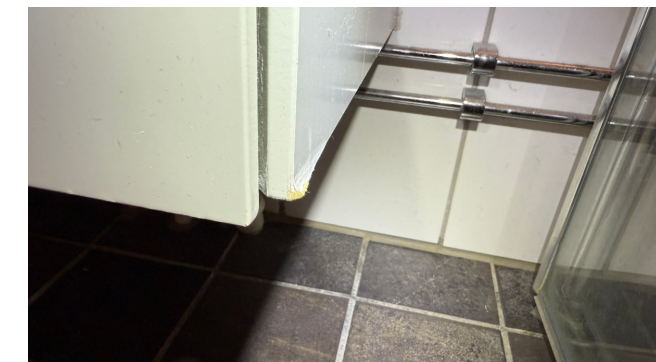
4. ETASJE > BAD

TG 2 Ventilasjon
