Tilstandsrapport

Risikovurdering for Anticimex boligselgerforsikring

Karihagavika 29
2134 AUSTVATN
Gnr./Bnr.: 55/88
Nord-Odal kommune

Befaringsdato: 27.02.2025

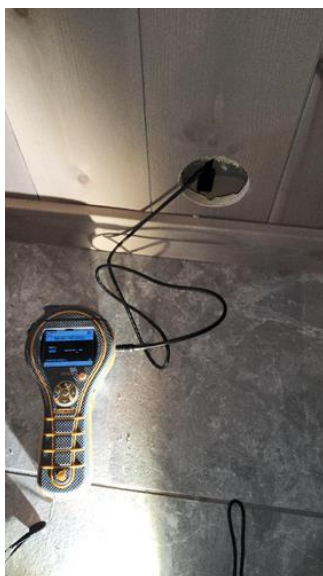
Fukt i tiliggende konstruksjoner	Det er foretatt hulltaking og utført fuktmåling med egnet instrument i tilstøtende rom til våtsone. Målingen gir kun et øyeblikksbilde av forholdene og kan for eksempel endre seg med årstider, fukt- og temperaturforhold. Det ble ikke registrert forhøyede verdier eller andre avvik. Piggmåling: Under 7,0 vektprosent.

Fukt i tilliggende konstruksjoner - [Fuktmåling bad]

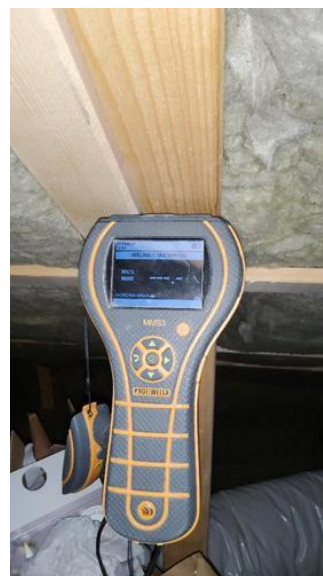
Informasjon	Piggmåling i takstol er utført på tilfeldige plasser (stikkprøveprinsippet er benyttet i områder med tilkomstmulighet). Det ble hverken påvist synlige skadesymptomer, eller målt forhøyet trefuktighet i takstol (piggmåling: under 7 vektprosent). Målingen gir likevel kun et øyeblikksbilde av forholdene og kan for eksempel endre seg med årstider, fukt- og temperaturforhold, noe som gjør at jevnlig ettersyn av loftet alltid anbefales på et generelt grunnlag.

Annet - [Fuktmåling uinnredet loft]

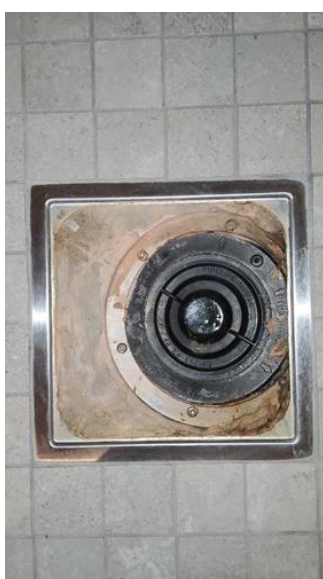
TG 2	Membran, tettesjikt og overgang til sluk.	Det er ikke benyttet tettesjikt/membran i på veggflaten i våtsone rundt servanten, noe som gjør at gjeldende krav for våtrom ikke er oppfylt og området ikke er beskyttet med et vannrett sjikt.

Membran, tettesjikt og overgang til sluk. - [Sluk bad]

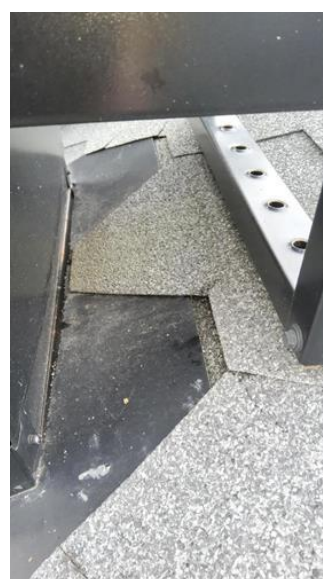
**TG 2** Takgjennomføringer | Det er registret ufagmessig utførelse på fotbeslaget til pipe. Takshingel overlapper ikke beslaget på oversiden av pipen, dette kan føre til at vann trenger inn under beslaget og danner vannskader på konstruksjonen. Tiltak bør påregnes.

Takgjennomføringer - [Fotbeslag pipe]

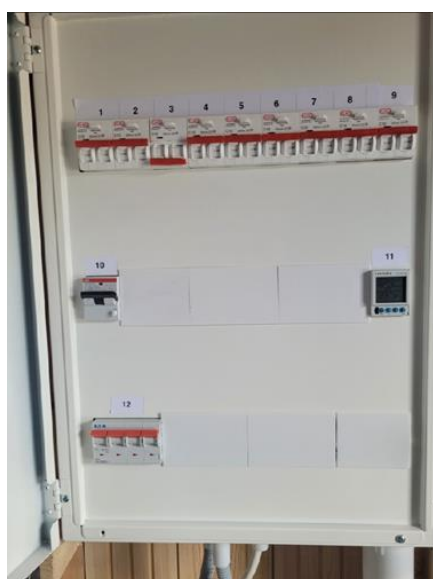
Sikringsskap med automatsikringer plassert i utebod. Boligen har hovedsakelig skjult elektrisk anlegg.

Beskrivelse - [Sikringskap]
