# Tilstandsrapport

Enebolig

Torsberget 32, 2353 STAVSJØ

Befaringsdato: 20.03.2026

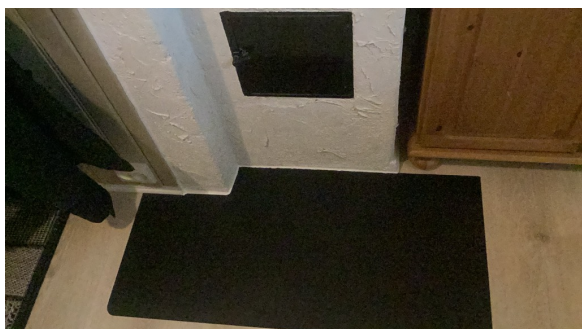
Feieluke.

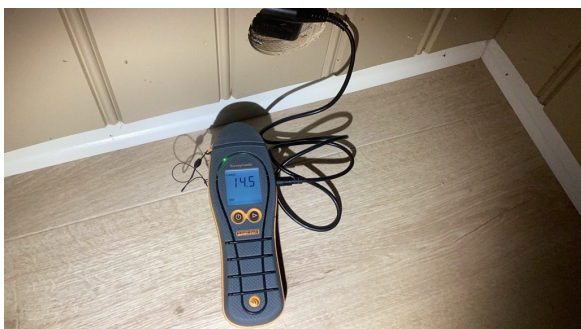
Ved fuktmåling registrerte jeg tørre verdier.

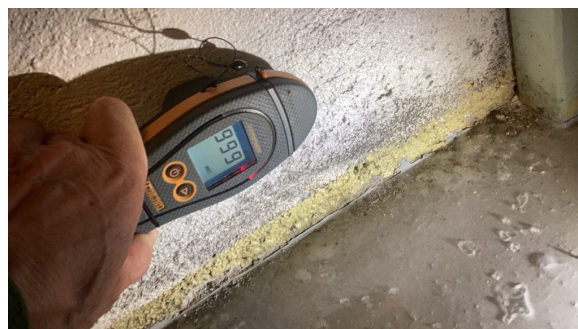
Det ble registrert forhøyede fuktverdier og saltutslag i nedre del av grunnmur i bod under terrasse mot sør. Bygningsdelen må sees i sammenheng med "drenering", "overflater" i rapporten.

Ved enkle fuktsøk ble det registrert områder med forhøyede verdier.

Jeg anbefaler ytterligere undersøkelser av konstruksjonen. Årsakene til avviket er ikke avdekket på grunn av begrensninger i denne rapportens undersøkelsesomfang. Dette krever ytterligere undersøkelser for å fastslå. Konsekvensene av avviket kan eksempelvis være fuktskader og redusert brukstid.

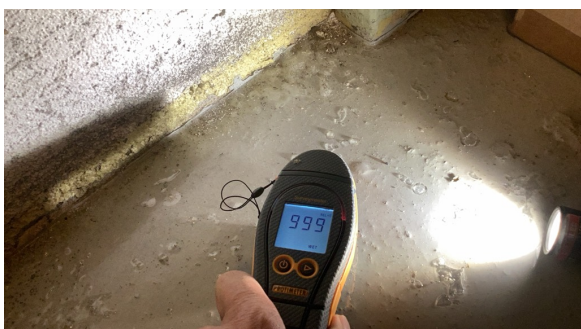
Ved enkle fuktsøk ble det registrert områder med forhøyede verdier.

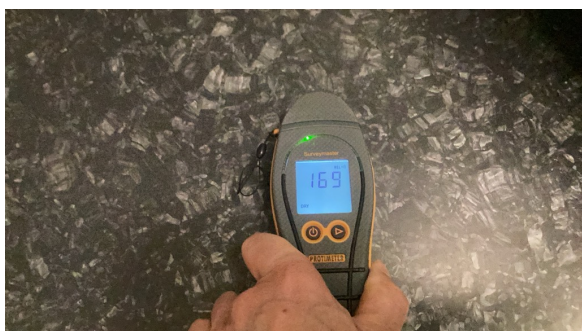
Ved enkle fuktsøk registrerte jeg ingen unormale verdier.

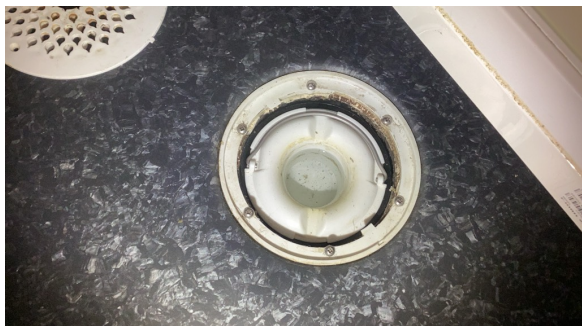
Kontroll av sluk.

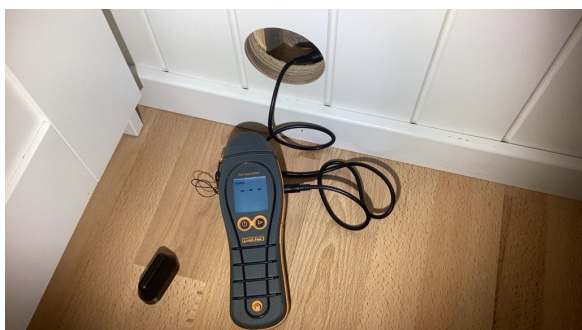
Hulltaking er utført, det ble ikke påvist unormale forhold i området rundt der hulltaking ble utført. Jeg gjør oppmerksom på at dette er en stikkprøve og det kan ikke utelukkes at det er skader eller avvik andre steder i konstruksjonen.

Ved fuktmåling ble det registrert tørre verdier (under 12%).

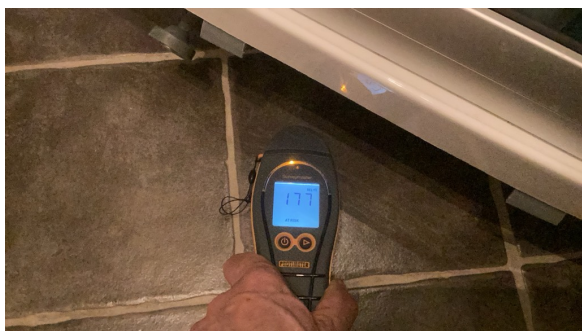
Ved enkle fuktsøk registrerte jeg ingen unormale verdier.

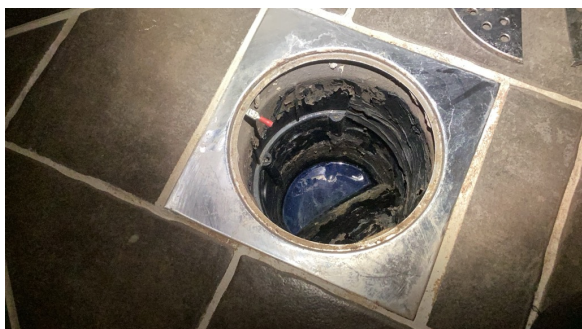
Kontroll av sluk.

Det bør innhentes dokumentasjon på utført membran og slukløsning, eller gjennomføres nærmere undersøkelser for å avklare tilstanden. Konsekvensen av manglende dokumentasjon og alder på membran og sluk er økt risiko for lekkasjer og fuktskader i konstruksjonen, noe som kan føre til omfattende reparasjonsbehov og redusert levetid for bygningsdelen.

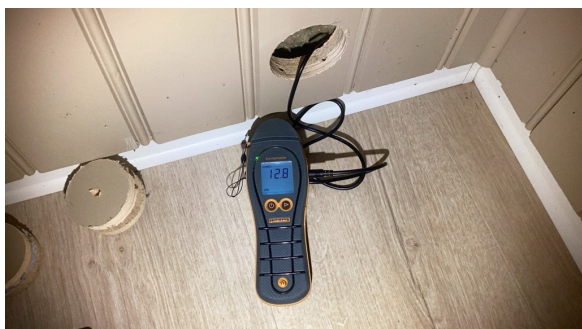
Hulltaking er utført, det ble ikke påvist unormale forhold i området rundt der hulltaking ble utført. Jeg gjør oppmerksom på at dette er en stikkprøve og det kan ikke utelukkes at det er skader eller avvik andre steder i konstruksjonen.

Ved fuktmåling ble det registrert tørre verdier (under 12%).

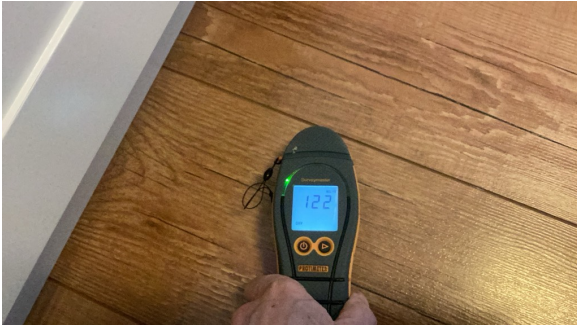
Ved enkle fuktsøk registrerte jeg ingen unormale verdier.

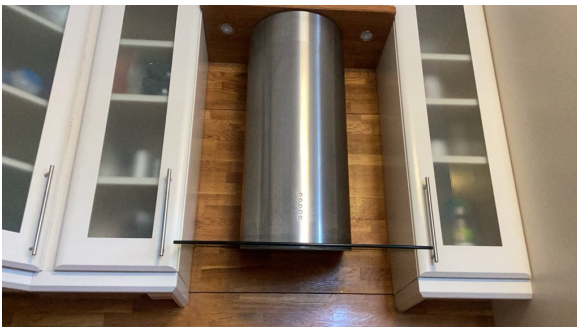
Kjøkkenvifte.

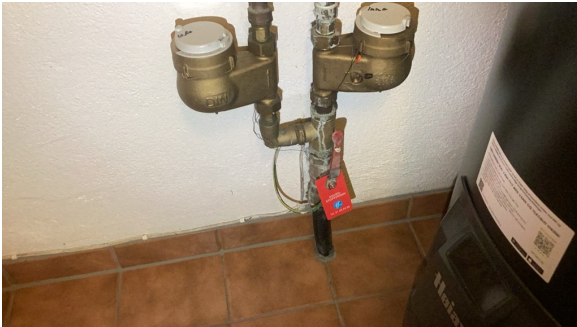
Stoppekran.

Det anbefales å få en fagperson til å vurdere tilstanden på vannledningene, da mer enn halvparten av forventet brukstid er passert. Konsekvensen av eldre vannrør er økt risiko for lekkasjer, som kan føre til skader på bygningen og dårlig innemiljø.

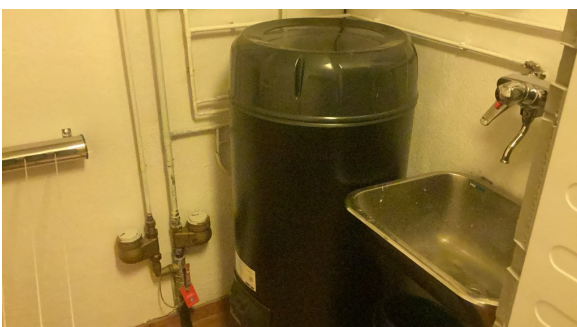
Varmtvannstank.

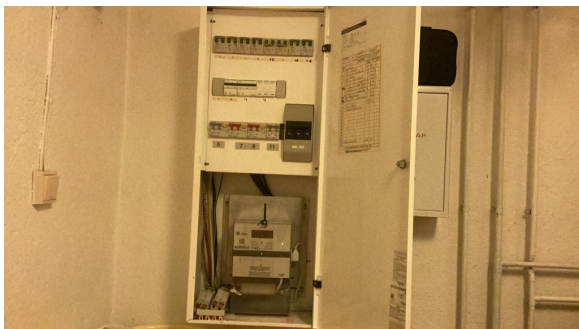
Sikringskap.

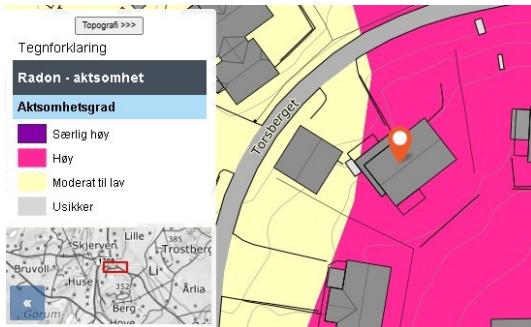
Bygningen ligger i et område som er definert med høy aktsomhetsgrad i kartet.

- Det bør gjennomføres radonmålinger.
