# Tilstandsrapport

Risikovurdering for Anticimex boligselgerforsikring

Storhamargata 24A  
2317 HAMAR  
Gnr./Bnr.: 1/55  
Andelsnr./Aksjenr. : 2434/2434  
Hamar kommune

Befaringsdato: 31.01.2025

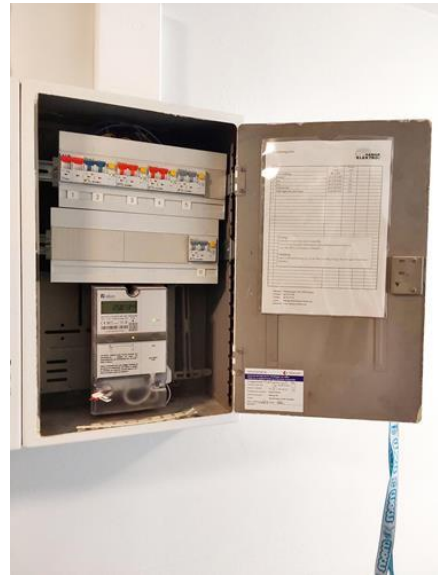
*Elektrisk anlegg - [Sikringsskap Storhamargata 24A]*

| | TG 2 | Forenklet vurdering av det elektriske anlegget | Det er ikke fremlagt samsvarserklæring på utførte arbeider på det elektriske anlegget. Med bakgrunn i TG2 bør det gjennomføres en utvidet el-kontroll av en kvalifisert elektrofaglig person. |
