# Tilstandsrapport

Boligbygg med flere boenheter

Kristins vei 9, 0669 OSLO

Befaringsdato: 27.11.2025

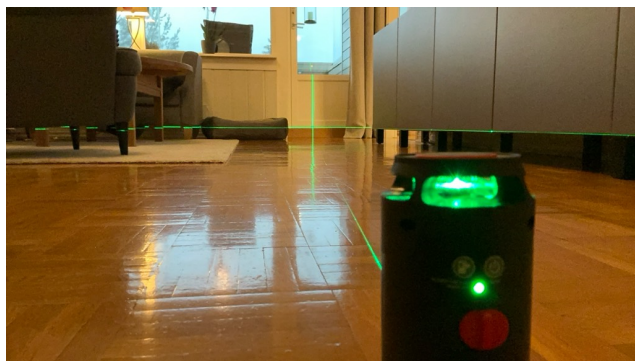
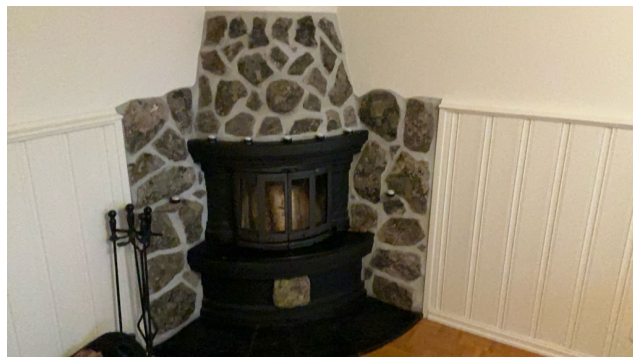
Det ble registrert ca 5 mm planhetsavvik i stue-kjøkken. Tilsvarende avvik også i øvrige rom.

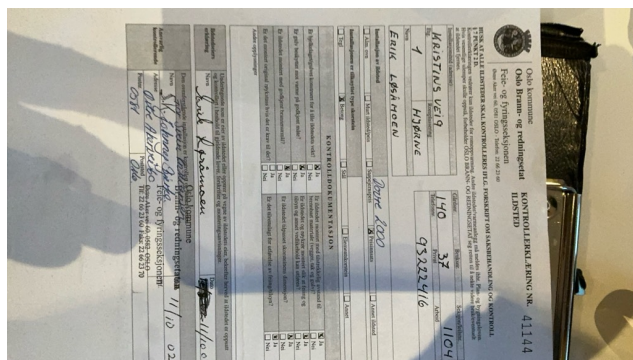
Dokumentasjon montering ildsted

Lukket ildsted i stue. Murt ildsted utført med steiner fra Rendalen. Originalt pipeløp.

Iflg eier må det ekstra tilluft i starten i fyring, dvs åpne vinduer. Ellers godt trekk.

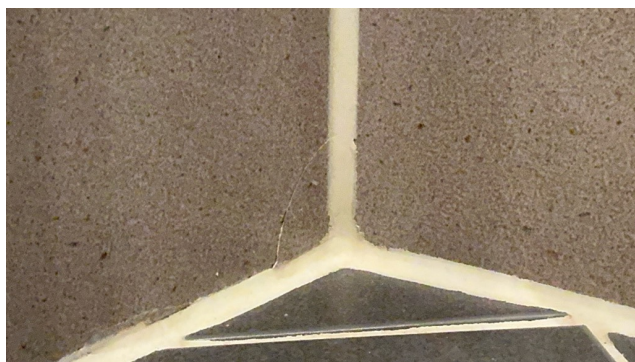
Liten sprekk i flis hjørne dusjsone.

Det er ikke mulig for undertegnede å kontrollere tilstand membran bak sprukket flis.

Liten sprek i flis vegg hjørne

Eier har sagt at det vil bli nevnt for utbygger på 5 års befarings for badet. Tiltak vil være bytte av flis. Må utføres av fagperson grunnet krevende jobb da membran ligger rett bak flis og fliselim.

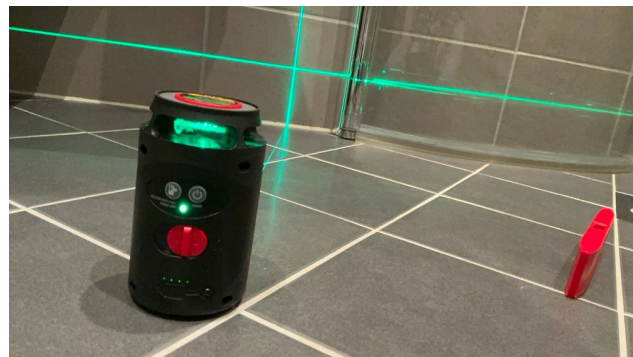
Det ble registrert ca 25 mm høydeforskjell mellom topp sluk og gulv ved terskel.

Måling av fallforhold bad med krysslaser

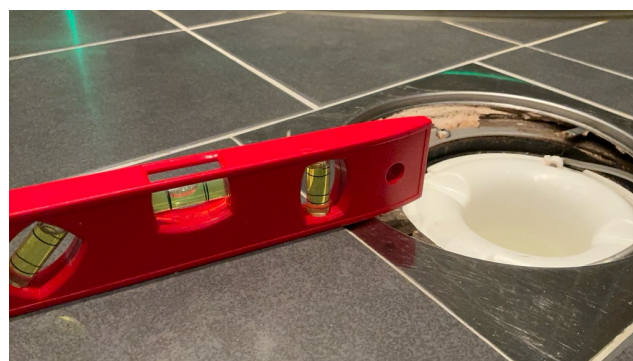
Vanntest viser at vann renner mot sluk i dusjsonen.

Synlig fall gulv i dusjsonen

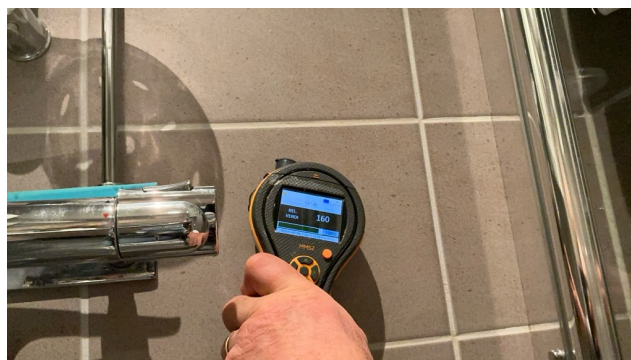
Det er utført søk etter fuktvariabler, med Protimeter MMS fuktsøker apparat på aktuelle vegger. Samt generell inspeksjon overflater. Det ble ikke registrert unormale forhold som kan tilsa tegn på fuktproblematikk.

Merk at utførte kontroller ikke kan utelukke eventuell fukt i konstruksjonen. Det er gitt TG0 grunnet ikke registrert fuktskader. Iht NS 3600.

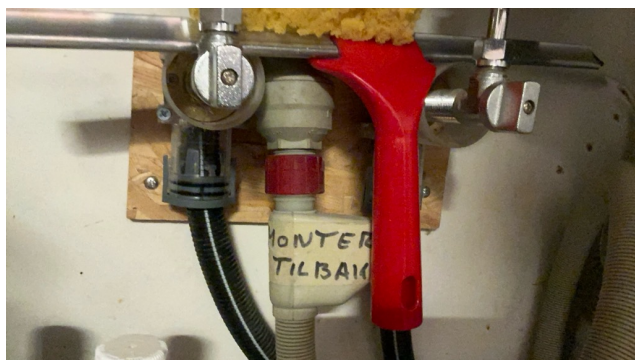
Vannrør i kjøkkenskap

Røropplegg nytt fra 2021. Byttet i forbindelse med nytt bad i 2021.

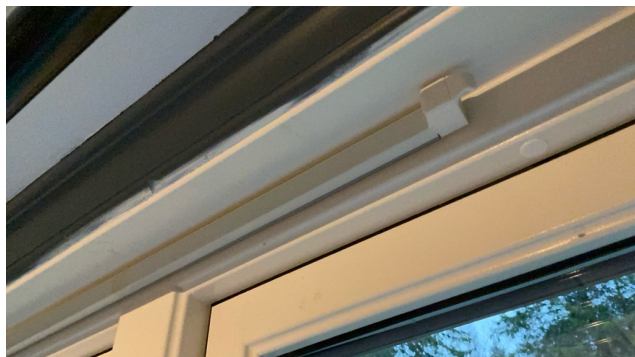
Spalteventil i vindusrammer

Naturlig avtrekksventilasjon. Friskluftsventiler i vinduer
