# Tilstandsrapport

Boligbygg med flere boenheter

Stovner Senter 1, 0985 OSLO

Befaringsdato: 14.03.2025

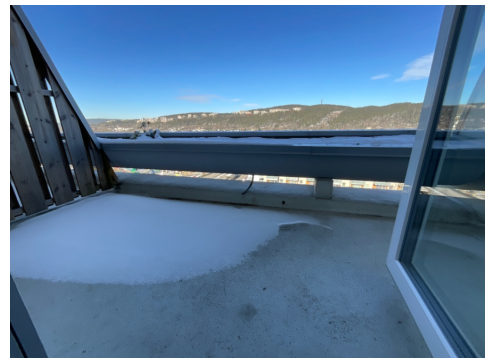
### TG 2 Balkonger, terrasser og rom under balkonger

- Åpninger i rekkverk er ikke i henhold til krav i dagens forskrifter.
- Rekkverket er for lavt i forhold til dagens krav til rekkverkshøyder.

- Det er ikke krav om utbedring av rekkverkshøyde opp til dagens forskriftskrav.
- Det er ikke krav om utbedring av åpninger i rekkverk til dagens forskriftskrav.

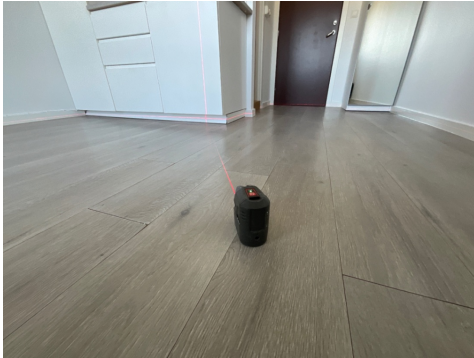
- Målt høydeforskjell på mellom 10 - 20 mm innenfor en lengde på 2 meter. Tilstandsgrad 2 gis med bakgrunn i standardens krav til godkjente måleavvik.

Nivellering stue/kjøkken + entre, avvik ca. 10-20 mm

- For å få tilstandsgrad 0 eller 1 må høydeforskjeller rettes opp. Ytterligere undersøkelser må foretas for å få kartlagt omfanget for utbedring.

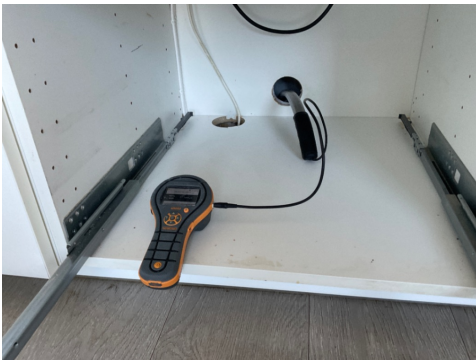
#### TG 2 Overflater og innredning

Noen sår i benkeplate, slitasje og merker på innredning, noe svelling på bunnplate i skap med kum.

Noe fremtidig vedlikehold må forventes.

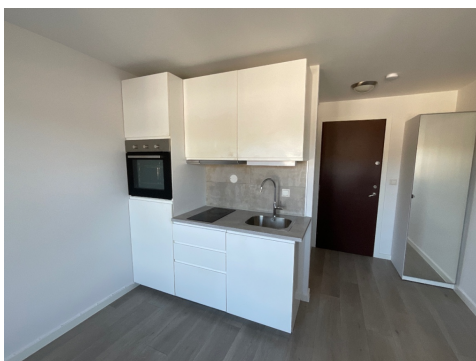
#### TG 2 Avtrekk

- Det er kun kullfilterventilator på kjøkkenet og heller ikke andre forserte/mekaniske avtrekksløsninger fra kokesonen.

- Om mulig bør det etableres mekanisk/forisert avtrekk ut fra kokesonen.

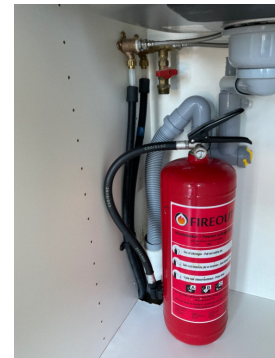
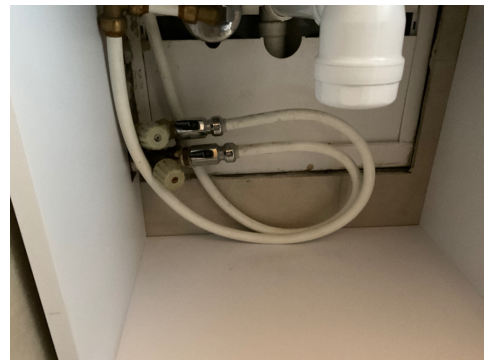
- Det er påvist at eventuelt lekkasjevann fra rør i rør system ikke ledes til sluk eller annen kompensere løsning.

- Det bør foretas tiltak på anlegget som sikrer bedre løsning på eventuelt lekkasjevann fra rør i rør system.
