# Tilstandsrapport

📍 Kirkeveien 90 E, 0364 OSLO

# gnr. 46, bnr. 57, snr. 33

Rapportdato: 25.04.2025

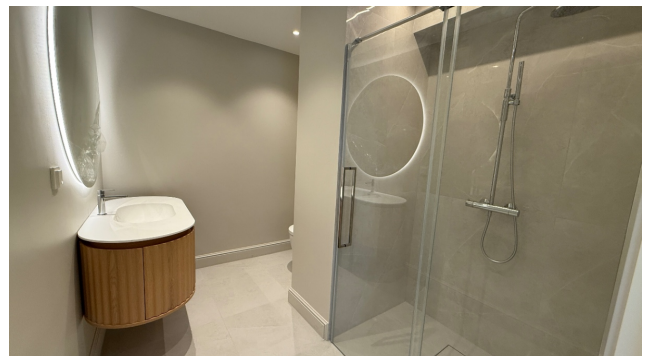
### 4. ETASJE > BAD

## ! TG 0 Overflater vegger og himling

Det ble rutinemessig søkt etter fukt i dusjonens vegger med fuktindikator (Protimeter SM) på befaringen, og det var ingen indikasjoner på fukt.

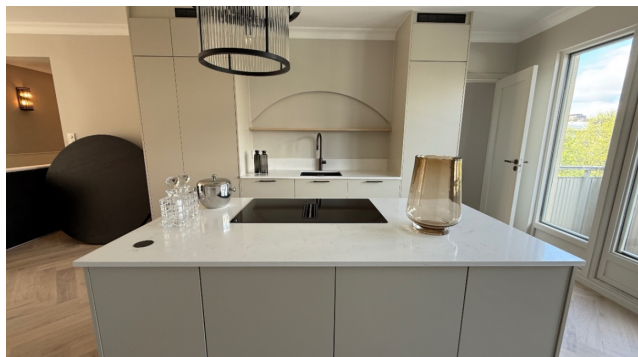
## 4. ETASJE > STUE/KJØKKEN

### ! TG 2 Avtrekk

Kjøkkenventilator med kullfilter i kombinasjon med naturlig ventilasjon gir begrenset luftutskiftning i rommet. Dette kan føre til dårligere fjerning av matos og fuktighet, noe som kan påvirke innneklimaet negativt.
