Tilstandsrapport

📍 Bakkenveien 25, 3173 VEAR

Befaringsdato: 04.05.2026

Oppdragsnr.: 21041-2881

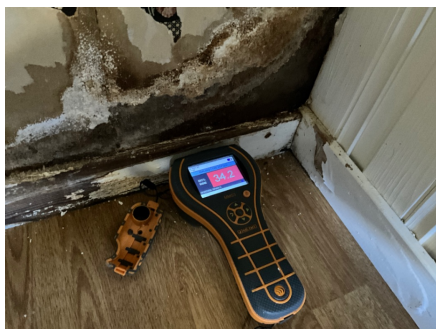
- Det er påvist fuktighet i oppforet tregulv i underetg./kjeller, og det er derfor ikke foretatt hulltaking.
- Det er påvist synlige fukt/råteskader i treverk i underetg./kjeller, hulltaking er derfor ikke nødvendig

Det er fukt og råteskader i konstruksjoner

Fukt og råte i kjeller fører til dårlig inneklima og skader på konstruksjoner.

Utskiftning av utvendig fuktsikring bør påregnes for å utbedre forholdet.

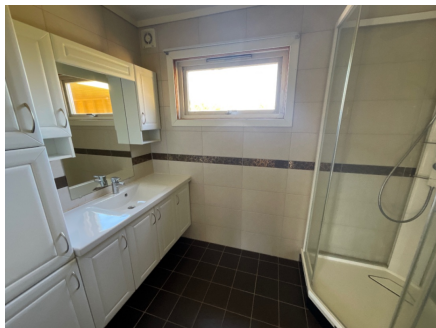
ETASJE > BAD

TG 2 Overflater vegger og himling

Vurdering av avvik:

- Det er avvik:

Vær oppmerksom ved bruk, unngå vannpåkjenning på vindu/dør for å unngå skader

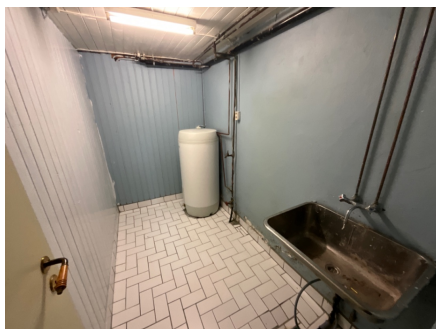
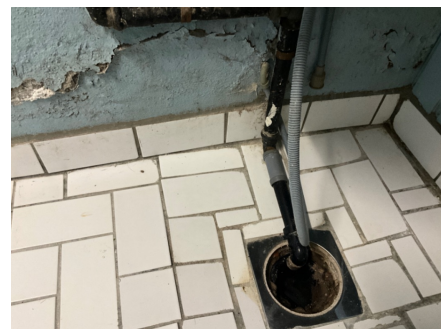
KJELLER > VASKEROM

TG 2 Tilliggende konstruksjoner våtrom

Hulltaking er utført og det er registrert forhøyede fuktverdier i konstruksjoner.

- Hulltaking er foretatt og det er påvist avvik i konstruksjonen.

Det er usikkert om fukt kommer fra bruk av rommet eller kapillært oppsug fra grunnen

- Gjennomføre ytterligere undersøkelser og foreta utbedring av skade.

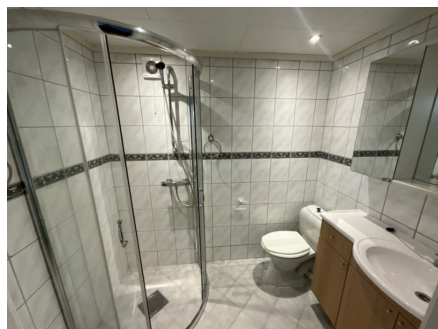
KJELLER > BAD

TG-2 Overflater vegger og himling

- Det er avvik:

Sprekker og ujevnheter i overflater.

Lokal utbedring av sprekker og ujevnheter bør utføres for å hindre videre forringelse av overflatene

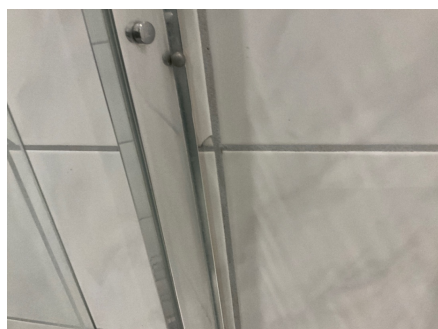
KJELLER > BAD

Det er sprekker i fliser, bom, misfargninger og ujevnheter.

Sokkel på dusjhjørne er høyere enn membran ved terskel, dette vil medføre at lekkasjevann fra utenfor dusjsonen kan renne ut av rommet og skade tilstøtende konstruksjoner.

Det bør utbedres sprekker, bom, misfargninger og ujevnheter i gulvflisene for å hindre videre forringelse og redusere risiko for vanninntrengning i konstruksjonen.

Sokkelen på dusjhjørnet bør tilpasses slik at lekkasjevann når sluk

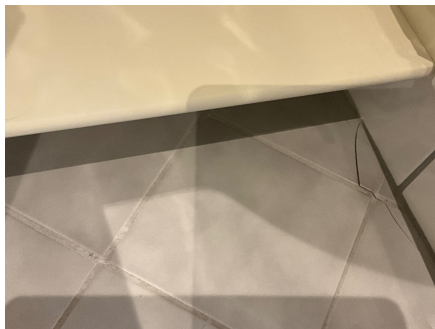
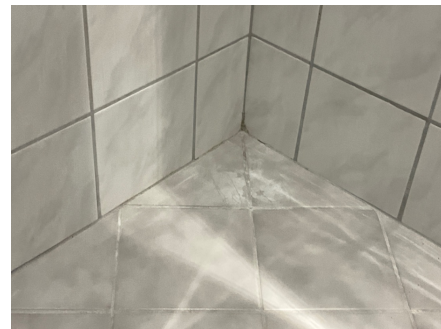
KJELLER > BAD

! TG 3 Sluk, membran og tettesjikt

Det bør tettes rundt rørgjennomføringer til vask og toalett, samt utbedres skruerhull i dusjsonen for å hindre fuktinntrengning og skade i konstruksjonen.

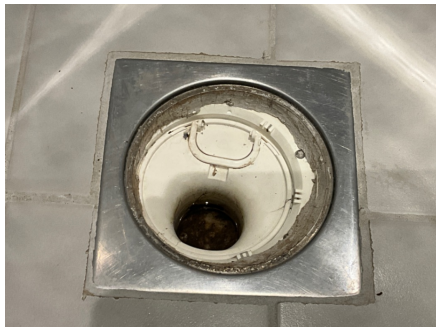
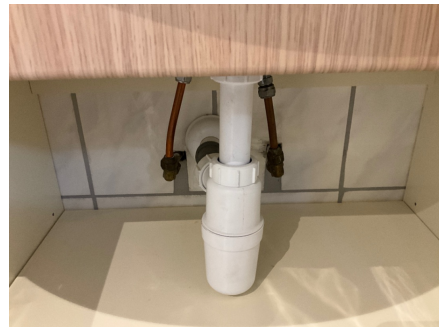
KJELLER > BAD

Sanitærutstyr og innredning

- Det er avvik:
