# Tilstandsrapport

levert av Anticimex AS

Ullveien 72  
0791 OSLO  
Gnr./Bnr.: 33/3195  
Seksjonsnr. : 15  
Oslo kommune

Befaringsdato: 08.12.2025

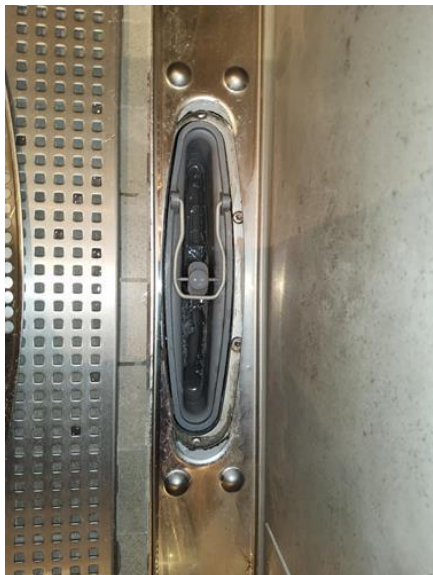
*Kommentar - [Sluk ]*

| | | Fallforhold (gulv) | Nivåforskjell fra døråpning på topp overflate gulv og til hovedsluk er på tilfeldig sted målt til ca. 30 mm. Dette er vurdert til å være tilfredsstillende mht lekkasjesikkerhet. |

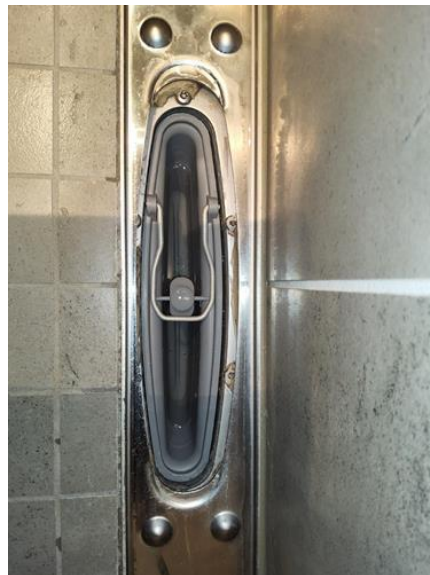
*Kommentar - [Sluk ]*

| | | Fallforhold (gulv) | Nivåforskjell fra døråpning på topp overflate gulv og til hovedsluk er på tilfeldig sted målt til ca. 38 mm. Dette er vurdert til å være tilfredsstillende mht lekkasjesikkerhet. |

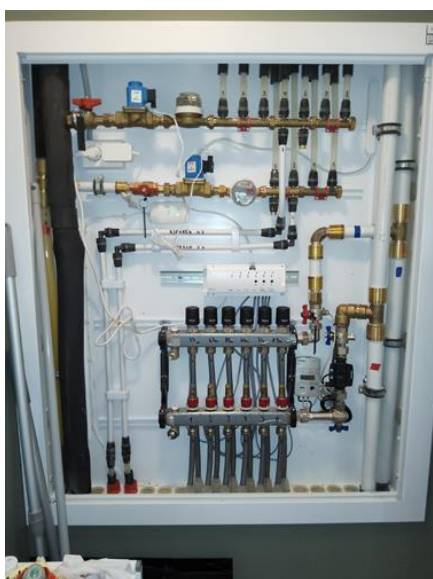
*Beskrivelse - [Fordelerskap ]*

Vannrør av typen rør-i-rør system. Avløpsrør av plast. Fordelerskap med stoppekraner for begge bad, kjøkken samt vannbåren gulvvarme lokalisert i teknisk rom.

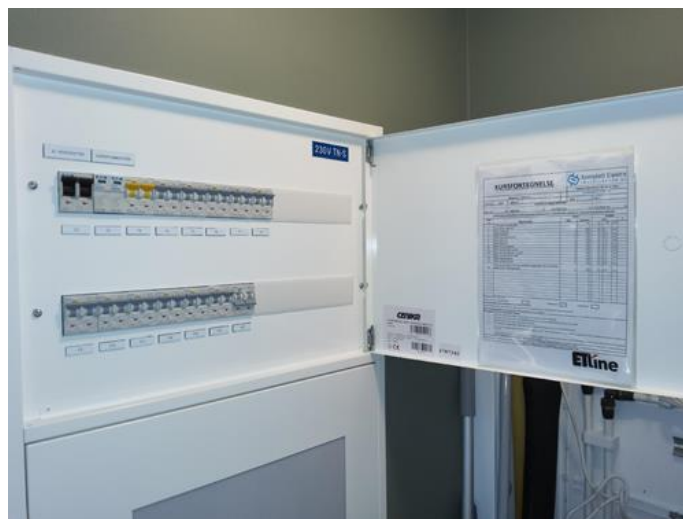
*Beskrivelse - [Sikringsskap ]*

Sikringsskap med automatsikringer er lokalisert i teknisk rom.
