# Tilstandsrapport

levert av Anticimex AS

Mor Go hjertas vei 23  
0469 OSLO  
Gnr./Bnr.: 222/125  
Seksjonsnr./Andelsnr. : 1/1  
Oslo kommune

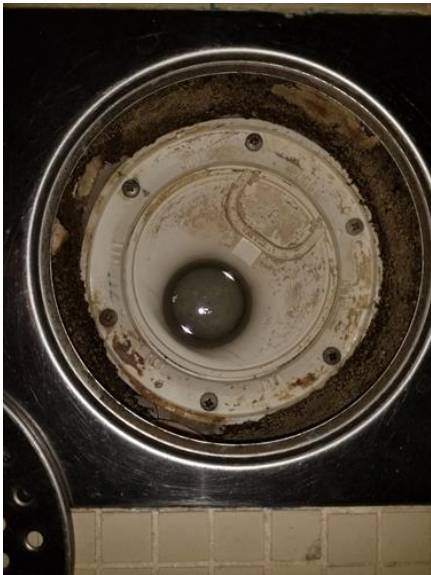
Membran, tettesjikt og overgang til sluk. - [Sluk bad ]

| | TG 2 | Membran, tettesjikt og overgang til sluk. | Tettesjiktet har en alder som tilsier at restlevetiden er usikker. Rommets lekkasjesikkerhet kan derfor ikke verifiseres, eventuelt bør nytt tettesjikt etableres. |

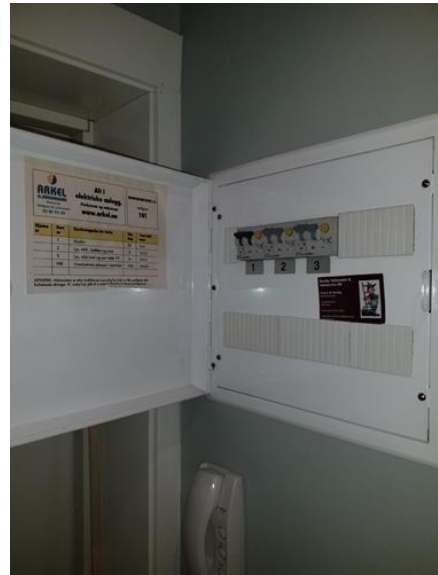
Elektrisk anlegg - [Sikringsskap ]

**TG 2** Forenklet vurdering av det elektriske anlegget | Det er kun fremlagt samsvarserklæring på deler av det elektriske anlegget (tilstandsgrad settes i henhold til NS3600).
