# Tilstandsrapport

Leilighet

Slalåmbakken 7 K, 1598 MOSS

Befaringsdato: 01.09.2025

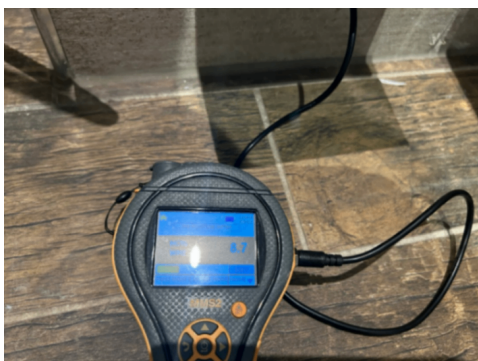
Det er målt etter fukt med Protimeter fuktindikator med hammerelektrode.

Protimeter fuktindikator kan ikke måle fuktprosent under 6,8%. Målinger her er under dette og fuktmåling har gode lave verdier.

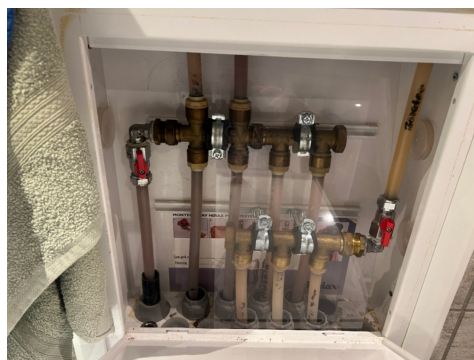
#### ! TG 1 Vannledninger

Boligen har rør i rør system. Besiktiget i rørskap på bad. Det er ikke opplyst om pålegg, funksjonsfeil eller andre mangler ved anlegget. På generell basis anbefales kontroll ved hjelp av fagfolk. TG er i all hovedsak satt ut fra alder og på bakgrunn av at utvendig ledningsnett ( stikkledninger) og innvendig ledningsnett ( bunnledninger) er svært sammensatt. Noen elementer har begrenset levetid og TG er gitt ut fra generell vurdering. Takstmann er ikke VVS fagmann og kontrollen er meget begrenset. Kontakt kommune eller rørlegger for nærmere info / kontroll av anlegget, eventuelt inspeksjon av rør kamera.

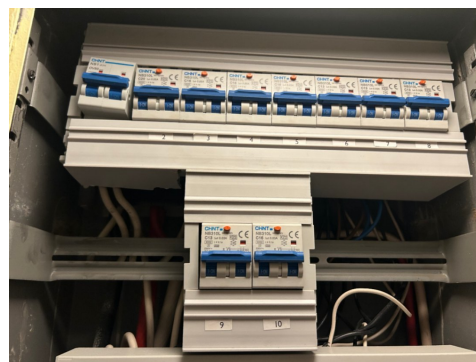
Historikk på anlegget er ukjent. Det foreligger ikke dokumentasjon på anlegget eller utført arbeid.
