# Tilstandsrapport

Tomannsbolig

Halfdan Wilhelmsens alle 16, 3116 TØNSBERG

Rapportdato: 26.11.2025

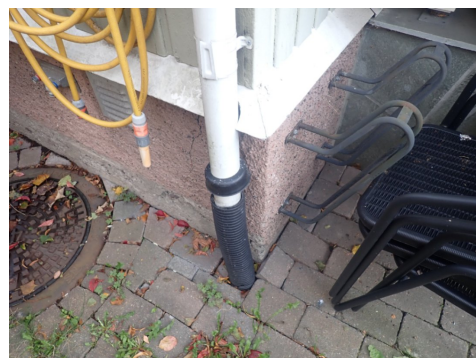
Taknedløp er ført ned langs grunnmur og drenering

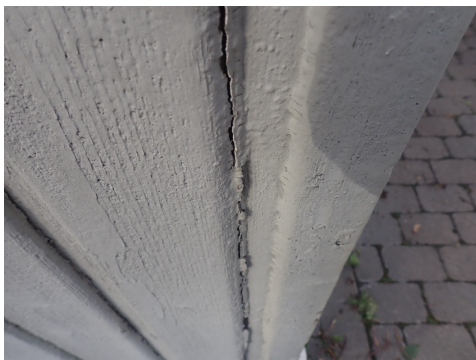
Kledning har behov for vedlikehold.

Deler av kledning på fasade sør er oppsprukket og har sliten værslitt overflate.

Det må regnes med skifte av kledning på sørvegg. Det kan ikke utelukkes at det må skiftes kledning på øvrige fasader Når det skal skiftes kledning bør luftesjikt mellom kledning og vindsperre økes.

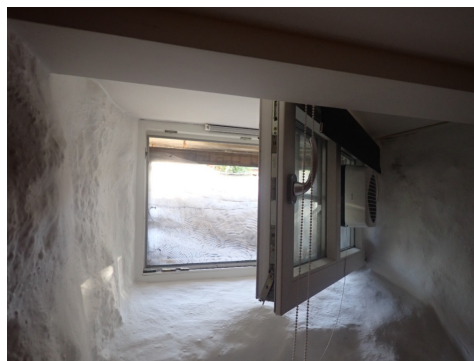
Vinduer i kjellerleilighet går mot himling.

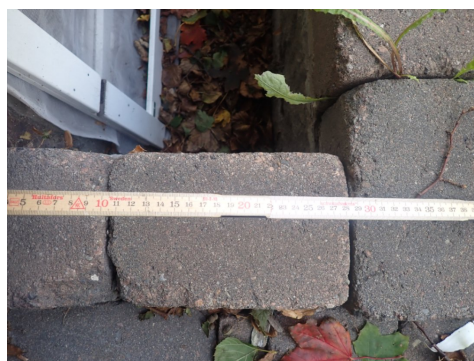
Lysgrav utenfor rømningsvindu på soverom kjeller er for liten.

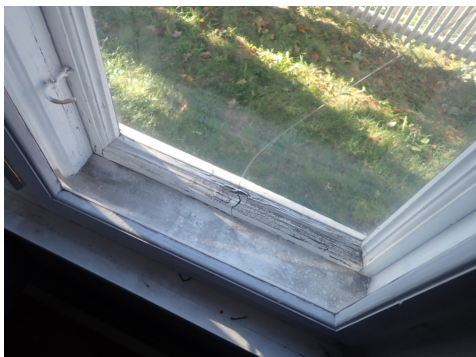
- Det er påvist at enkelte vinduer er vanskelig å åpne/lukke.
- Det er påvist tegn på innvendig kondensering av enkelte vindusglass.
- Karmene i vinduer er slitte og det er sprekker i trevirket.

Værslitte og sprukne vinduer fra byggeår. Glass er sprukket

Flere vinduer må skiftes.

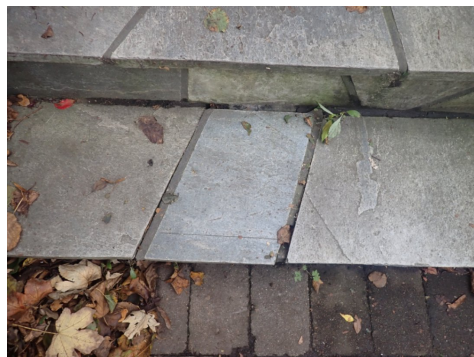
Det er flere skiferheller på trapp til hovedinngang som er løsnet fra underlaget.

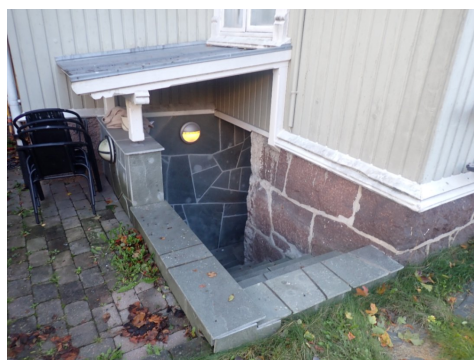
Trapp til kjellerleilighet mangler rekkverk.

Rekkverk monteres på trapp til kjellerleilighet. Konsekvens ved manglende rekkverk er fare for fallskader og skader på personer.

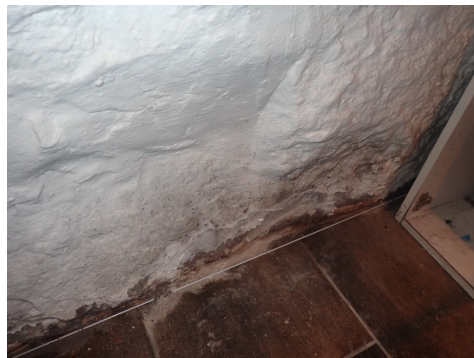
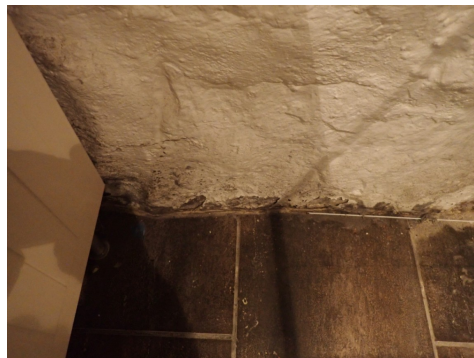
- Det er påvist indikasjoner på noe fuktgjennomtrenging inn i kjellermur.
- Det er påvist saltutslag og misfarget mur i del av kjelleren vaskerom tilhørende 1. etasje.

Saltutslag på åpen mur i vaskerom

Påviste saltutslag må holdes under oppsikt. Det vises for øvrig til bygningsdel "Drenering"

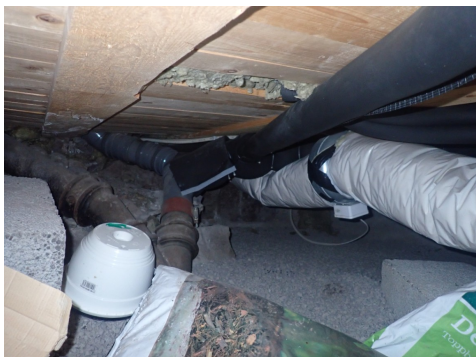
Bilde inn via luke i grunnmur.

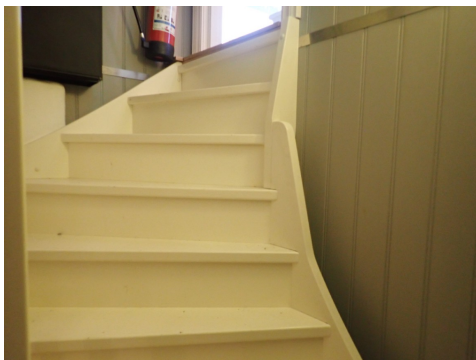
Trapp til vaskerom mangler rekkverk.

Rekkverk må monteres på trapper som mangler rekkverk. Konsekvens kan være skade på personer som ferdes i trapp. Fallulykke m.m.

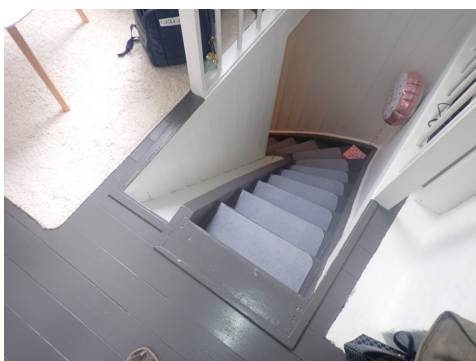
Trapp til loft mangler rekkverk og nødvendig sikring ved repo

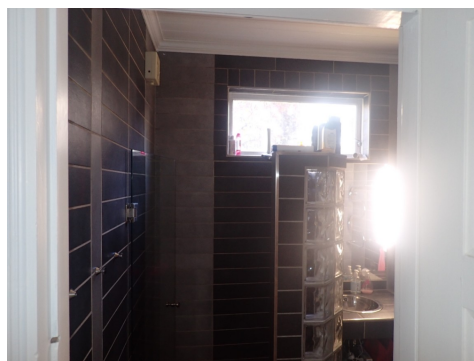
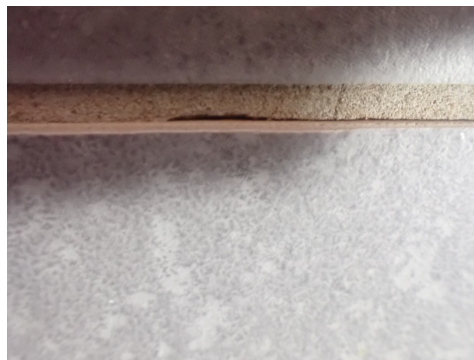
Avvik på grunn av trevindu i våt sone. Avvik på feil utførelse (TEK-17). Det er påvist riss i fuge yttervegg i dusj.

Det er påvist riss i fuge yttervegg i dusj.

- Fuger bør skiftes ut.
- Dersom tiltaket ikke utføres er det fare for videre skadeutvikling.
- Slike riss/sprekker kan indikere bakenforliggende fuktskader, og konstruksjonen bør observeres jevnlig for å vurdere utvikling.

Vindu og tilhørende materialer i våt sone må jevnlig kontrolleres for eventuell fuktbelastning.

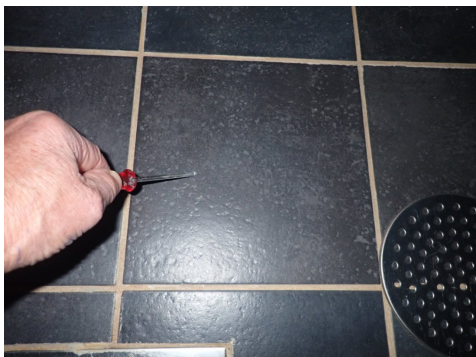
- Det er påvist at noen fliser har bom (hulrom under).
  - Det er påvist avvik i krav til høydeforskjell/fall-løsning på våtrommet.
- Det er påvist "bom" - hulromslyd på flere fliser rundt sluket.

Det er påvist "bom" - hulromslyd på flere fliser rundt sluket.

- Selv om bom eller hulllyd ikke alltid er et umiddelbart problem, bør det overvåkes nøye for eventuell utvikling i sprekker i flisfuger e.l. oppstår. Dette må en foreta tiltak for, for å begrense utviklingen.
  - Dersom tiltaket ikke utføres, kan dette over tid føre til at flisene løsner eller sprekker, spesielt ved belastning eller bevegelser i konstruksjonen.
  - Til tross for avviket i fall/høydeforskjell til sluk, vil gulvet fortsatt kunne lede vann mot sluket, men med redusert effektivitet. Dette kan potensielt øke risikoen for vannansamling i enkelte områder av badet.
- Våtrommet fungerer med manglende fall til sluk ved bruk av dusjkabinett. Eventuelt lekkasjevann må ledes til sluk. Konsekvens kan være vannskader på konstruksjoner.

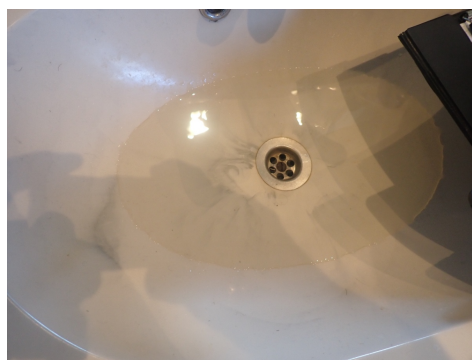
Avløp i servant tar lite unna avløpsvann.

- Våtrommet må totalrenoveres. Alle forhold med tettesjikt, våtsone, sluk m.m. må dokumenteres.
- Manglende oppgradering av våtrommet medfører høy risiko for at konstruksjonene ikke vil tåle vanlig bruk av vann eller lekkasjer. Selv om det er dusjkabinett, er det fortsatt en betydelig risiko for at våtrommets konstruksjoner ikke tåler lekkasjer. Dette kan føre til fuktskader på tilstøtende konstruksjoner.

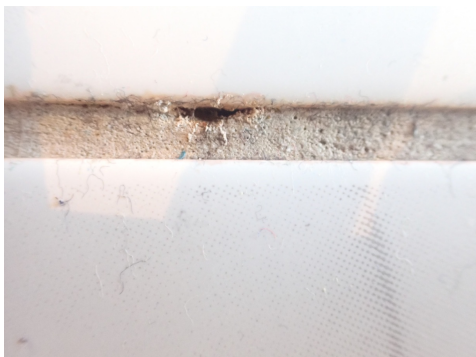
Åpen fuge på vegg i dusj.

Fuger bør skiftes/fuges om. Konsekvens kan være ytterligere direkte fuktbelastning mot membran under flis, som igjen kan påføre fuktskader på vegg og konstruksjon. Avløp i servant tar lite unna avløpsvann. Manglende til-luft ved liten spalte ved dørterskel.

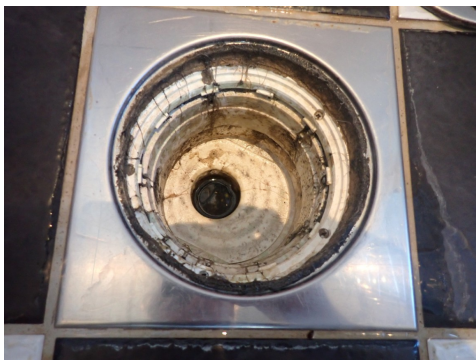
Det er påvist manglende membran i sluket

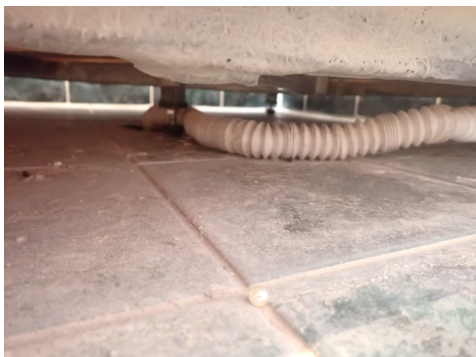
På grunn av slukets plassering under dusjkabinett gjør det umulig og besiktige og rense sluket.

- Tilgang til sluk må bedres både for inspeksjon og rengjøring.
- Ved mangelfull tilgang til sluket blir det både umulig å rengjøre sluket og å oppdage/utbedre skader i membranen/fuger rundt sluket, som er avgjørende for å hindre lekkasjer.

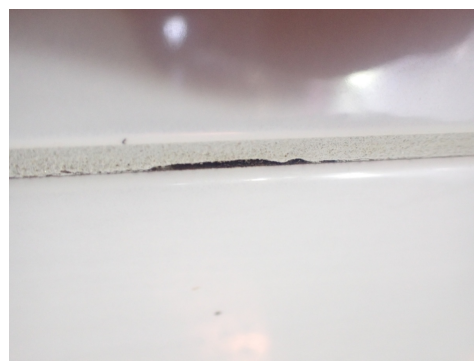
Det er påvist riss og hull i fuger på vegg i dusj.

riss og hull i fuger på vegg i dusj.

Fuger bør skiftes/fuges om. Konsekvens kan være ytterligere direkte fuktbelastning mot membran under flis, som igjen kan påføre fuktskader på vegg og konstruksjon.

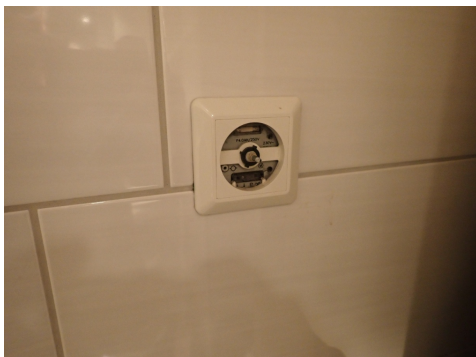
Det mangler bryter på el-punkt på vegg

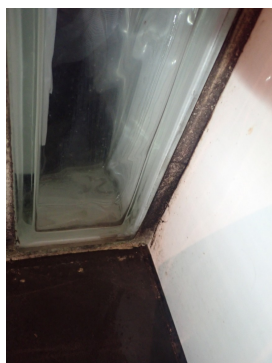
Det er misfargede fuger i dusj.

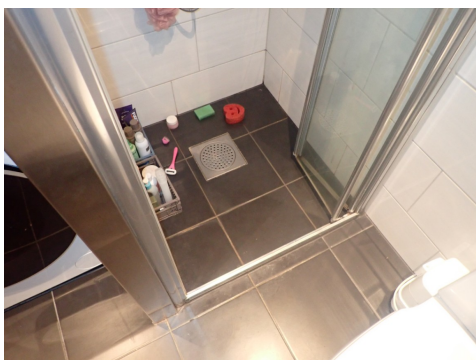
- Det er mulighet for at det kan forekomme vannlekkasje på våtrommet hvor vann ikke vil gå til sluk.

Det er oppkant inn til dusj.

Gulv må legges om. Kostnadsestimat er begrenset til omlegging av gulv. Det kan ikke utelukkes at det samtidig må gjøres tiltak på badets vegger.

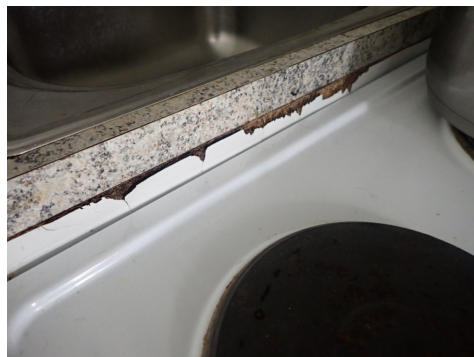
- Det er påvist skader på overflater/kjøkkeninnredning utover normal slitasjegrad.

Skadet benkeplate

- Det må påregnes lokal utbedring/utskiftning.

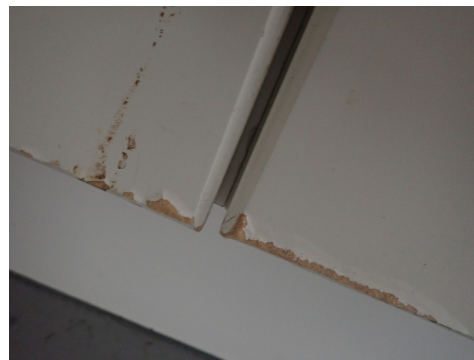
Skadet overflate på dører

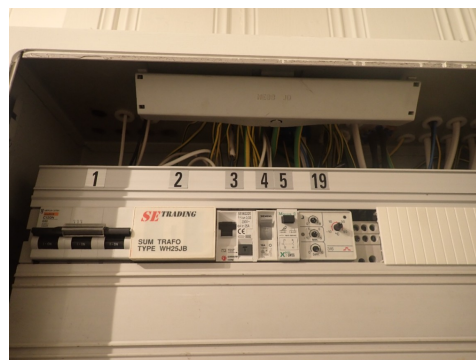
Det er åpent inn i skap mot ledninger på el-skap i første etasje. Berøringsfare

El- anlegget må kontrolleres. Estimert kostnadsestimat gjelder for kontroll av anlegget.
