Tilstandsrapport

Enebolig

Bakkehaugvegen 49, 2385
BRUMUNDDAL

Oppdragsnr.: 10014-2325

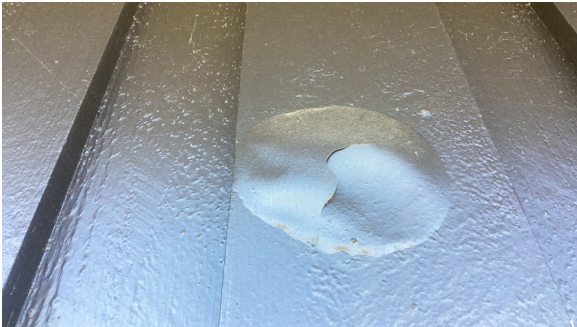
TE.2 Veggkonstruksjon

Vurdering av avvik:

- Det er påvist andre avvik:

Det bør utføres vedlikehold og utbedring av overflatebehandlingen for å hindre videre forringelse av kledningen. Dersom tiltak ikke gjennomføres, kan det oppstå økt risiko for fuktskader og redusert levetid på trekledningen.

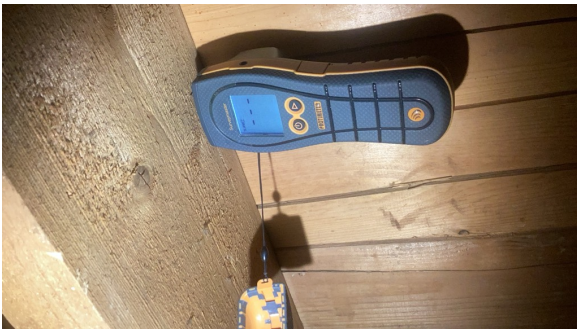
TG2 Takkonstruksjon/Loft

Vurdering av avvik:

- Det er påvist andre avvik:

Mus i bygninger kan forårsake strukturelle skader på bygningsdeler, for eksempel gnaging på kabler/rør, isolasjon, tettesjikt etc. Mus kan i enkelte tilfeller overføre sykdom til mennesker. Forekomsten bør derfor undersøkes nærmere for å kartlegge omfanget, nødvendige utbedringstiltak samt musenes tilkomstveier inn i boligen.

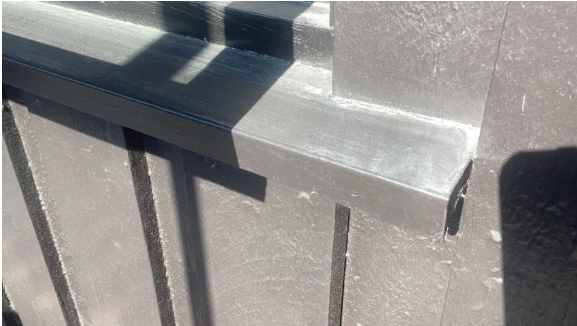
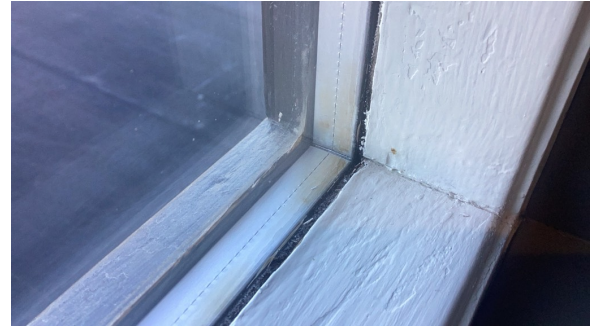
TG2 Vinduer

Vurdering av avvik:

- Karmene i vinduer er slitte og det er sprekker i trevirket.
- Det er påvist andre avvik:

Det bør gjennomføres vedlikehold og utbedring av vinduene for å forhindre ytterligere forringelse og redusere varmetap. Manglende tiltak kan føre til økt energiforbruk, redusert bokomfort og risiko for fuktskader i tilstøtende konstruksjoner.

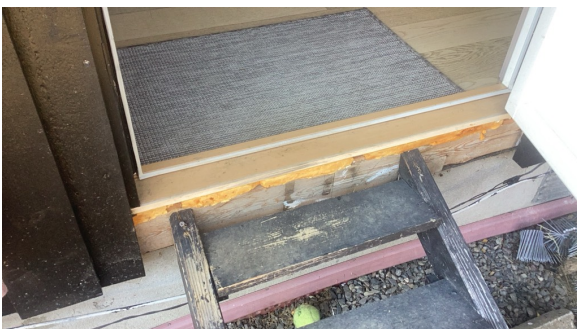
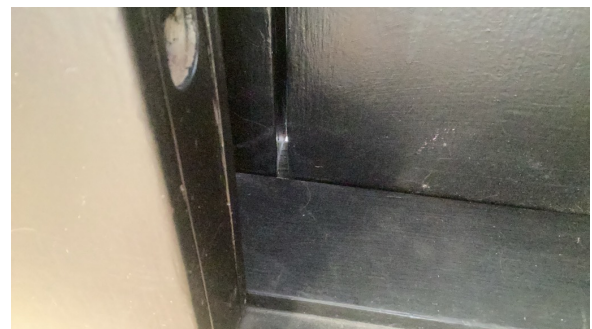
TG 2 Dører

Vurdering av avvik:

- Det er påvist dører som er vanskelig å åpne eller lukke.
- Det er påvist utetthet/åpning mellom dørblad og dørkarm. Dvs. at kald trekk kan oppstå.
- Karmene i dører er værslitte utvendig og det er sprekker i treverket.
- Det er påvist andre avvik:

Enkelte dører bærer preg av slitasje. Manglende/slitte pakninger. Manglende beslag under dør, dette øker risikoen for fuktinntrengning.

Det bør gjennomføres vedlikehold og utbedring av dører, inkludert utskifting av slitte pakninger og montering av manglende beslag under dør, for å redusere risikoen for fuktskader, trekk og økt varmetap. Konsekvensen av manglende utbedring kan være høyere energitap, redusert brukstid på dørene og økt fare for fuktskader i tilstøtende konstruksjoner.

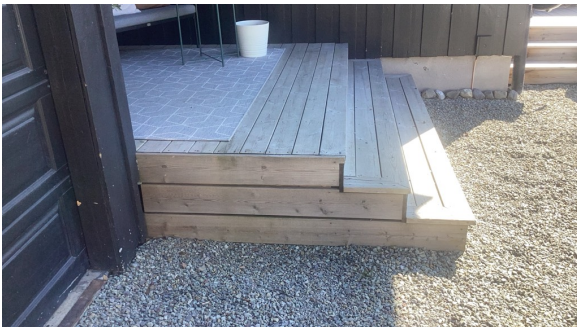
TG 1 Balkonger, terrasser og rom under balkonger

Vurdering av avvik:

- Det er påvist andre avvik:

Det bør monteres rekkverk på trappen for å ivareta sikkerheten og redusere risikoen for fallulykker. Manglende rekkverk utgjør en fare, spesielt for barn og eldre.

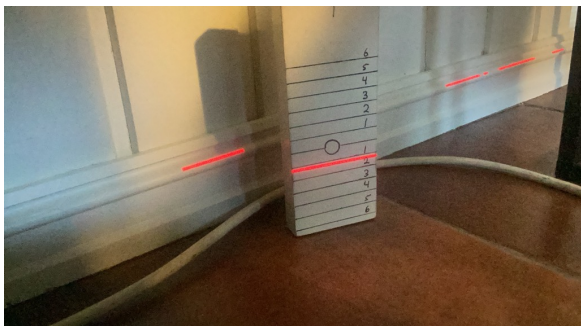
Kjeller - Retningsavvik, ca 12 mm.

Armeringskorrosjon i betongdekke, mulig svekkelse av bæreevne.

Retningsavvik, innredet rom kjeller

Jeg anbefaler ytterligere undersøkelser for å fastslå årsakene til retningsavviket og armeringskorrosjonen i betongdekket. Konsekvensene av slike avvik kan være fuktskader, redusert brukstid og mulig svekkelse av bæreevnen, noe som kan medføre økt risiko for skader på konstruksjonen.

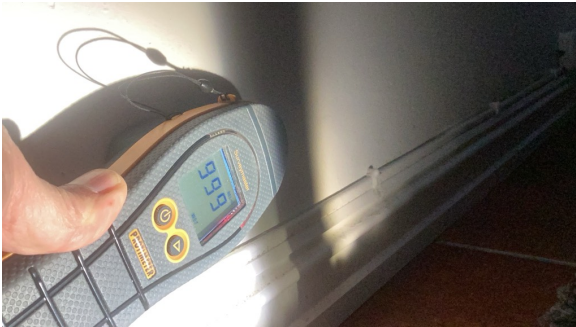
- Det er påvist indikasjoner på noe fuktgjennomtrenging i kjellergulv.
- Det er påvist indikasjoner på noe fuktgjennomtrenging inn i kjellermur.

Betonggulv på eldre bygg er det ikke uvanlig at det registreres forhøyde fuktverdier, som oftest grunnet manglende fuktsperre. Fuktskjolder registrert. Det må påregnes fuktoppptrekk via gulv og/eller fundamenter på eldre konstruksjoner mot terreng selv om dreneringen utbedres. Innvendige påforede vegger under terreng anses som en risikokonstruksjon fordi konstruksjonen erfaringsvis har høy skadefrekvens. Rom under terreng egner seg ikke innredet med dagens tilstand.

Ved enkle fuktsøk ble det registrert områder med forhøyde verdier.

Det bør gjennomføres ytterligere undersøkelser for å kartlegge årsak og omfang av fuktinntrengningen. Konsekvensen av manglende tiltak kan være økt risiko for fuktskader, redusert brukstid på konstruksjonen og mulige følgeskader på innvendige overflater og materialer.

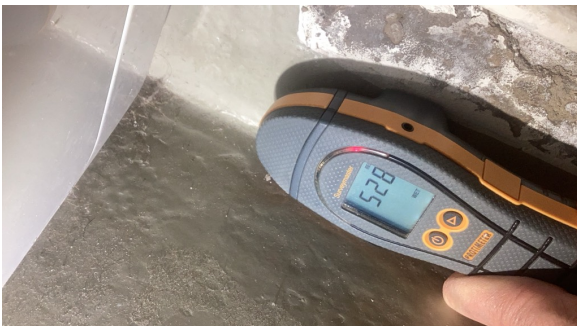
- Ved andre fuktundersøkelser enn hulltaking, er det påvist indikasjoner på fuktskader.

Ved enkle fuktsøk ble det registrert områder med unormale verdier.

Det anbefales å gjennomføre ytterligere undersøkelser for å avdekke omfanget av eventuelle fuktskader, da det ved fuktsøk er registrert unormale verdier. Kostnadsestimat må vurderes i sammenheng med resultatene av videre undersøkelser, da skjulte skader kan medføre økte utbedringskostnader.

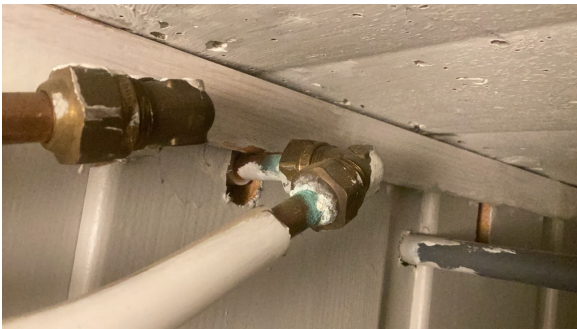
Irr på rør.

Koblinger med irr bør kontrolleres og eventuelt utbedres av fagperson for å redusere risiko for lekkasje. Siden mer enn halvparten av forventet brukstid er passert, må det påregnes at skader kan oppstå plutselig, og utskiftning av vannledninger bør vurderes for å unngå vannskader.
