# Tilstandsrapport

Boligbygg med flere boenheter

Regnbueveien 7, 0664 OSLO

Befaringsdato: 20.01.2026

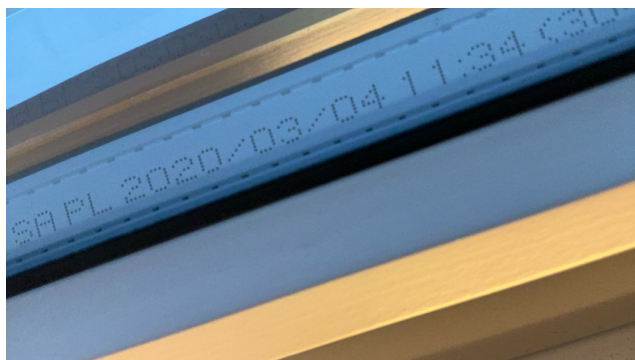
### TG 1 Vinduer

Bygningen har malte trevinduer med 2-lags glass.

Årstall: 2020

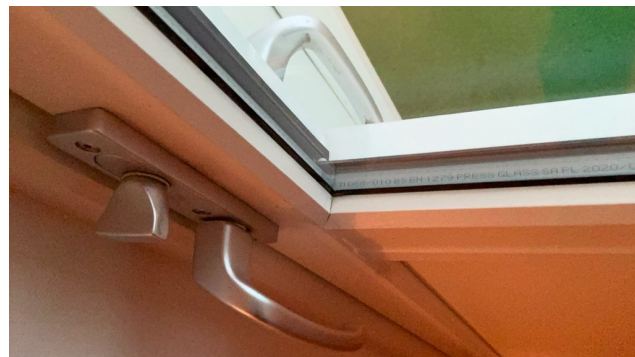
### TG 1 Dører

Balkongdør med 2 lags isolerglass.

Årstall: 2020

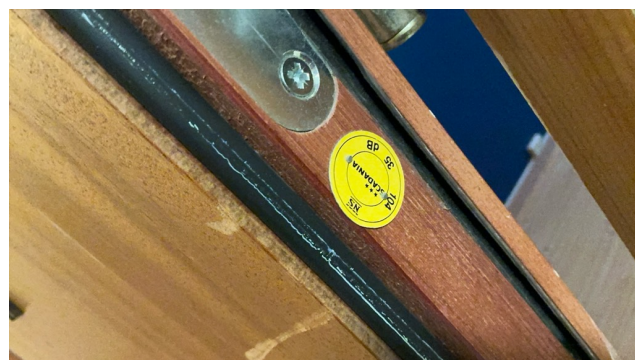
### TG 1 Dører - 2

Inngangsdør med finert overflate. Døren er lyd og brannklassifisert.

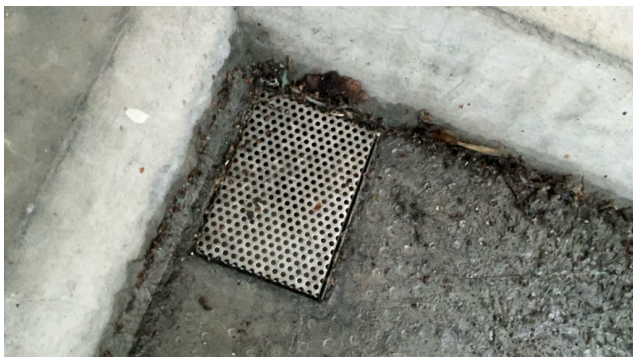
### TG 1 Balkonger, terrasser og rom under balkonger

Balkong på 7,3 m2. Utført på betong dekke. Rekkverk i stål med innfelte plater. Avrenning mot sluk. Tilfredsstillende avrenning ved regnfall iflg eier. Belysning og stikkontakt. Gressteppa på gulv. Underside ikke inspisert.

Sluk i hjørne balkong

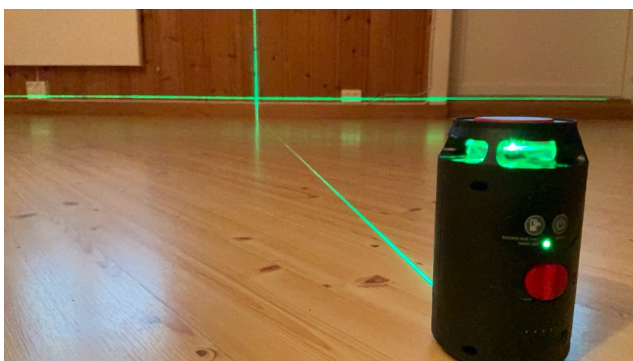
### TG 1 Etasjeskille/gulv mot grunn

Frittbærende dekker utført i armert betong. Det ble registrert ca 10 mm planhetsavvik i gang. Ca 5 mm i øvrige rom.

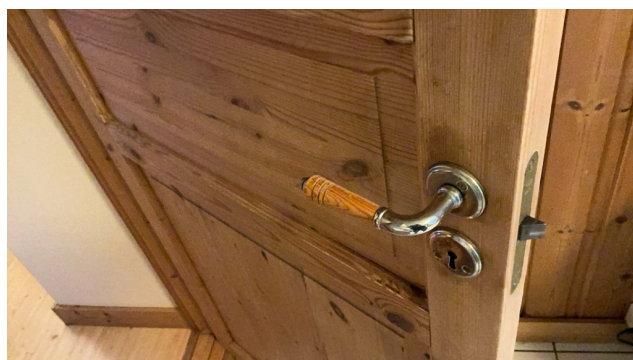
### TG 2 Innvendige dører

- Det er påvist avvik som tilsier at det bør foretas tiltak på enkelte dører. Dører butter i karm/terskel. Gjelder alle dører med unntak av dør til bad.

Utskiftning eller justeringer dører.

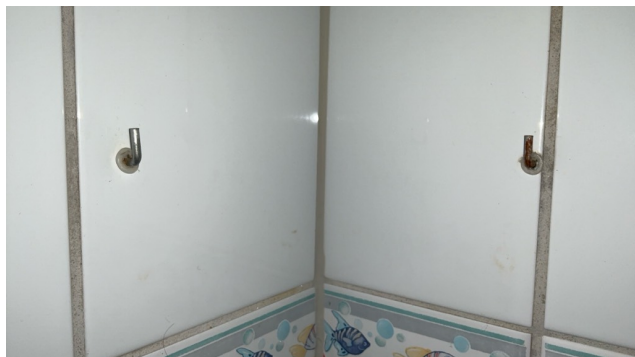
#### TG 2 Overflater vegger og himling

Veggene har fliser. Taket er malt. Skruerull vegg dusjsone

To stk skruerull i vegg dusjsone. Stedvis svertesopp. Stedvis slitte fuger.

Skruehull i vegg dusjsone

Silikonere hull flis dusjsone.

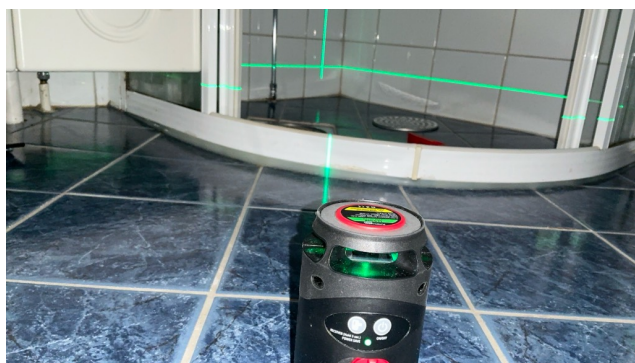
### TG 2 Overflater Gulv

- Det er påvist at høydeforskjell fra topp slukrist til gulv/synlig topp membran ved dørterskel er mindre enn 25 mm.

Det ble registrert ca 15 mm høydeforskjell mellom topp sluk og gulv ved terskel. Vanntest viser at vann renner mot sluk i dusjsonen. Forhøyet terskel.

- Til tross for avviket i fall/høydeforskjell til sluk, vil gulvet fortsatt kunne lede vann mot sluket, men med redusert effektivitet. Dette kan potensielt øke risikoen for vannansamling i enkelte områder av badet.

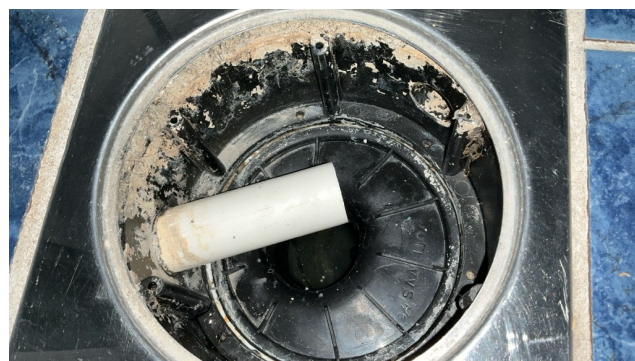
### TG 2 Sluk, membran og tettesjikt

Det er plastsluk. Membranløsning ikke mulig å konstatere visuelt. Forholdet sett separat gis TG 2 iht NS 3600.

- Mer enn halvparten av forventet brukstid er passert på membranløsningen.

- Det er viktig å merke seg at levetiden til en membran varierer basert på kvalitet, installasjon og bruk. Eldre membraner kan bli sprø og sprekke opp, noe som fører til at de mister sin vanntettende funksjon. Dette kan resultere i vannlekkasjer gjennom vegger og gulv og fuktskader.

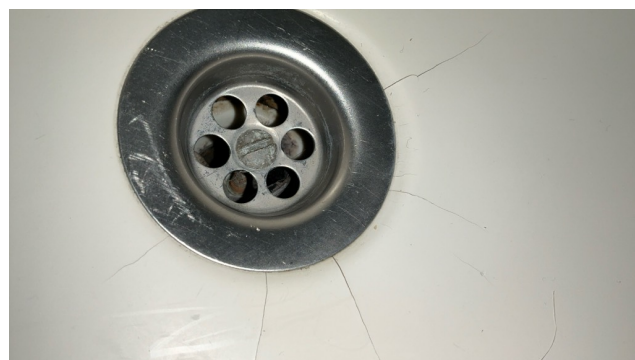
- Det er påvist riss/sprekker i utstyr på våtrommet.

Små sprekker i servant. Ikke kjent om gjennomgående. Svellskader servantskap.

- Riss er vanligvis overfladiske skader i servantens overflate eller glasure. Konsekvensene av riss er hovedsakelig kosmetiske.

Synlige riss/sprekker

Bytte av servantskap. Eventuell lokal utbedring.

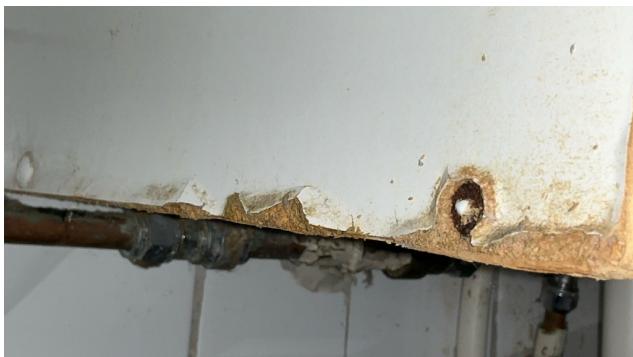
Svellskader servantskap

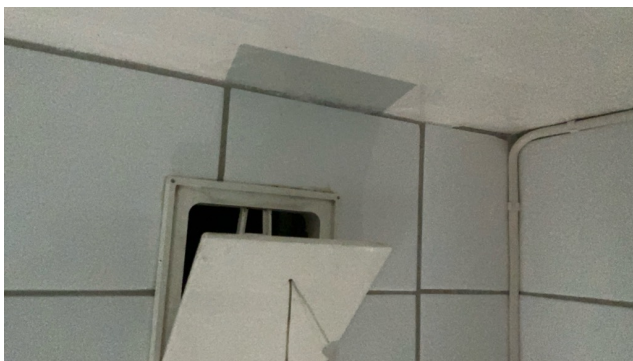
### ! TG 2 Ventilasjon

Det er naturlig ventilering. Spalteventil under dørblad for tilluft.

- Rommet har kun naturlig ventilasjon.

Avtreksventil

Merk at naturlig avtrekk har varierende effekt etter type vær og årstid. Ved daglig bruk bør baderomsdør stå på gløtt etter dusjing. Dårlig luftskifting kan resultere i høy luftfuktighet og kan over tid gi sopp og muggvekst i rommet.

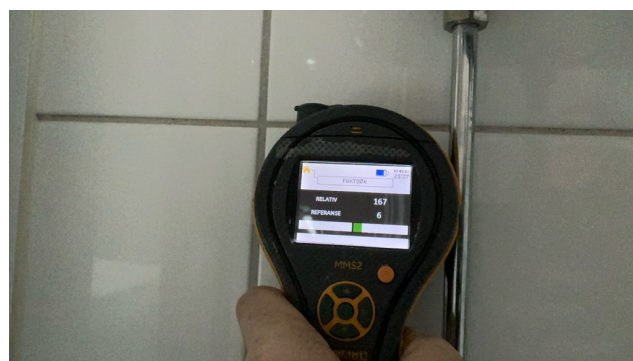
### ! TG 0 Tilliggende konstruksjoner våtrom

Hulltaking er ikke foretatt da det ikke er fysisk mulig pga tilliggende konstruksjoner og installasjoner. Dette kan være type vegg (mur, betong, tungt bindingsverk med rupanel etc), kanaler med tekniske føringer, yttervegger, leilighetsskillevegger, plassbygget innredning etc. Vegger i murkonstruksjon.

Det er for øvrig utført søk etter fuktvariabler, med Protimeter MMS fuksøker apparat på aktuelle vegger. Samt generell inspeksjon overflater. Det ble ikke registrert unormale forhold som kan tilsa tegn på fuktproblematikk.

Merk at utførte kontroller ikke kan utelukke eventuell fukt i konstruksjonen. Det er gitt TG0 grunnet ikke registrert fukskader. Iht NS 3600.

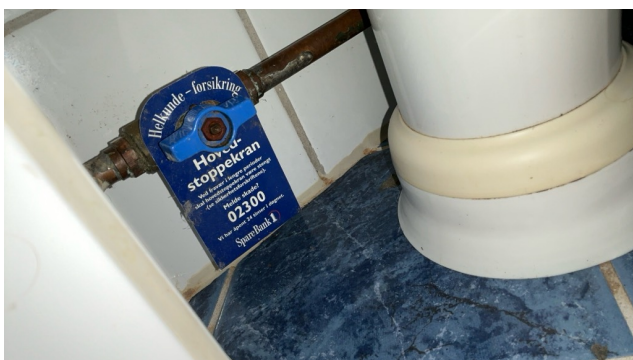
Vannrør i kobber. Hovedstoppekran i bad. Bak toalett. Hard vrider.

Hovedstoppekran

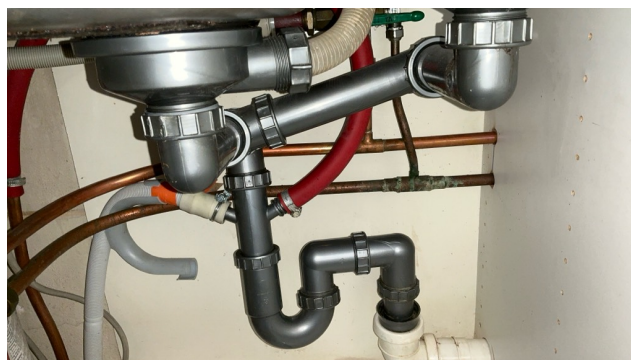
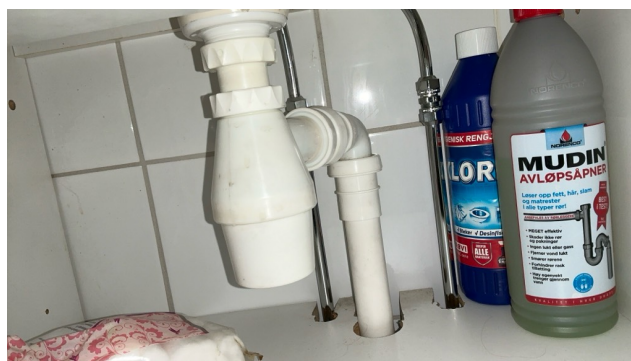
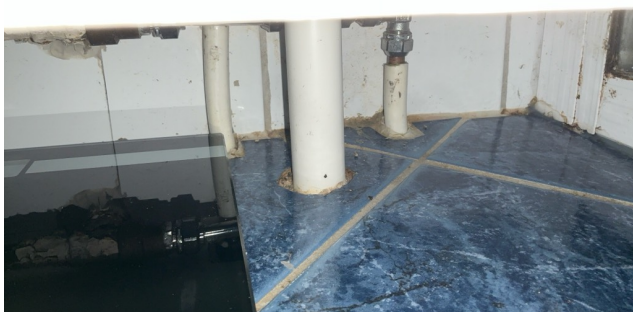
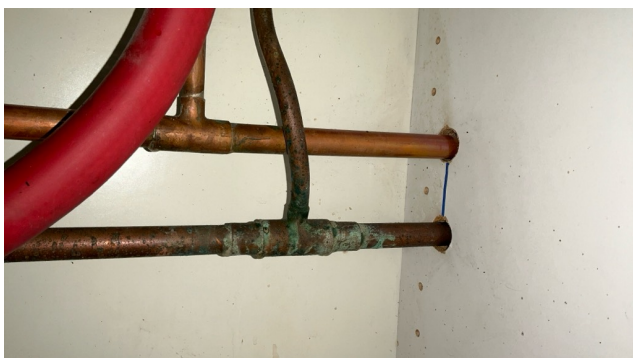
- Mer enn halvparten av forventet brukstid er passert på innvendige vannledninger.

Vannrør skap kjøkken

Vannrør servantskap

Vannrør bad

Vannrør kjøkken

- I forbindelse med oppgradering av våtrom vil det være naturlig med utskiftning av rør.

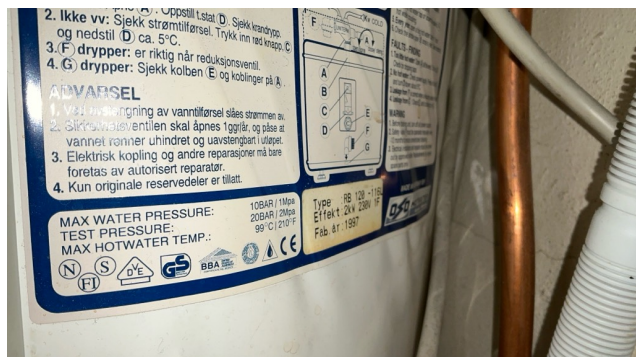
Varmtvannstanken er på ca. 120 liter.

Årstall: 1997      Kilde: Produksjonsår på produkt

- Det er ikke påvist tilfredsstillende el-tilkobling av varmtvannstank iht. gjeldende forskrift.
- Det er påvist at varmtvannstank er over 20 år

Bereder i kjøkkenskap

- Det er ikke behov for utbedringstiltak siden tanken fungerer i dag, men ut ifra alder kan skader plutselig oppstå på eldre tanker.
- Det bør etableres tilfredsstillende el-tilkobling etter gjeldende forskrift.
