Tilstandsrapport

📍 Martin Borrebekken vei 19, 0584 OSLO

Oppdragsnr.: 20463-2091

BOLIGBYGG MED FLERE BOENHETER

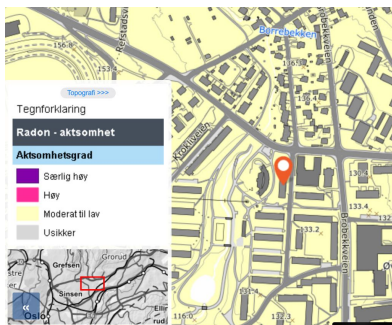
Radon - aktsomhetsområder

- Radonmålinger er ikke foretatt, heller ikke andre tiltak mot radon, eiendommen ligger i et område som i NGU Radon aktsomhetskart er definert med "moderat til lav" aktsomhetsgrad

- Det bør gjennomføres radonmålinger.

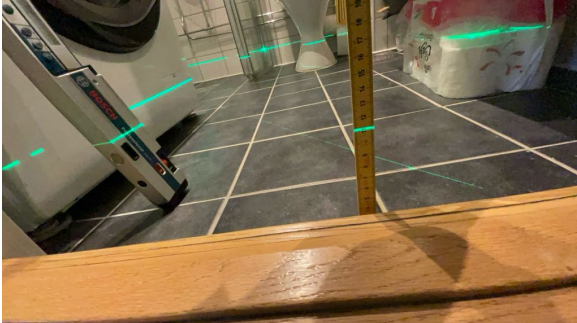
Høydeforskjell (flis ved terskel)

Fra topp gulvflis ved dørterskel til topp slukrist: 20 mm.

Det er påvist avvik i forhold til kravet ved byggår. Noe svakt fall i dusjsonen.

Våtrommet fungerer med dagens fallforhold. Vær klar over avviket.

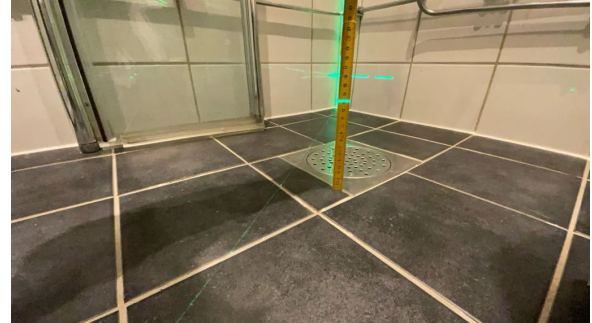
Høydeforskjell (ved sluk)

Det er målt fall til sluk i dusjsonen.

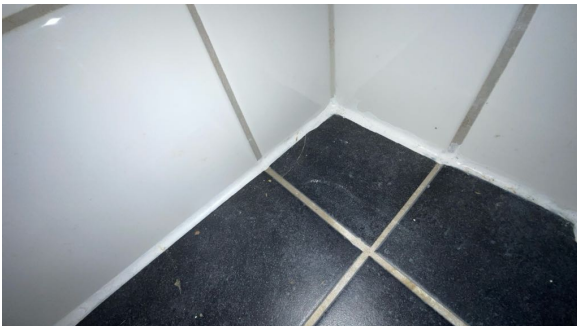
Sprekk i flis

Det er påvist en sprekt flis ved servantinnredning.

Sprekt flis må jevnlig undersøkes. Utbedring på sikt kan ikke utelukkes.

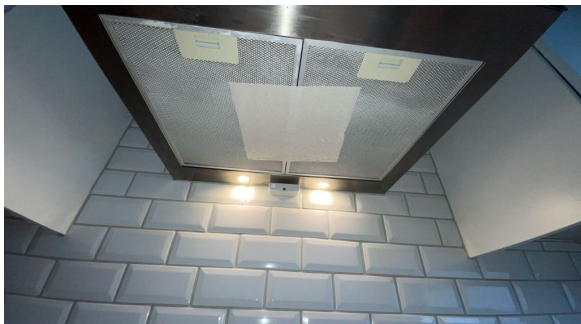
Papirtest

Borettslag/sameier tillater vanligvis ikke tilkobling til felles anlegg eller kanal ut i yttervegg. Men i henhold til NS3600 gis det uansett tilstandsgrad 2 på kjøkkenventilator med kun kullfilter.

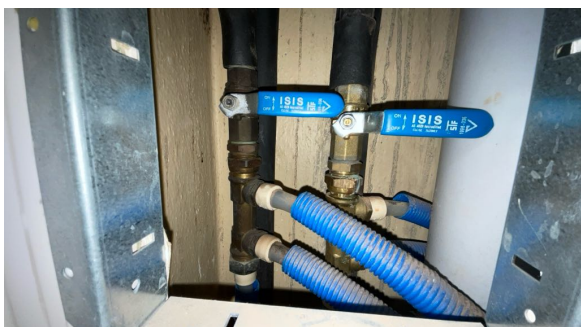
Stoppeventiler på bad

Vannledninger utført med plast, utenpåliggende forkrommede og kobberør fra baderomsrenovering. Stoppeventiler er plassert bak luke på bad, ventiler er funksjonstestet ved befarings.

Vær klar over at skjulte rør er vurdert ut i fra oppgitt alder, det kan være feil utførelse, skader etc.. som ikke er synlig for vurdering.
