Tilstandsrapport

Boligbygg med flere boenheter

Conradis gate 9, 3126 TØNSBERG

Oppdragsnr.: 13136-1714

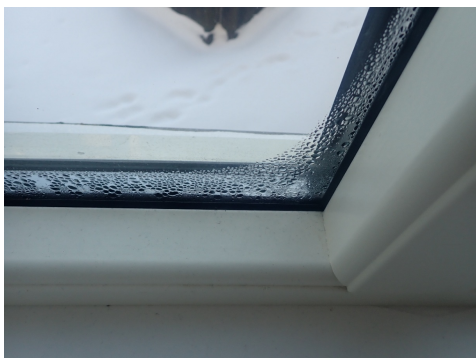
- Det er påvist tegn på innvendig kondensering av enkelte vindusglass.
- Det er påvist kondensering på vinduer på soverom. vindu av fastkarm brannvindu .
Avtrekksventil i yttervegg var tapet igjen på befaringen.

Det er påvist kondensering på vinduer på soverom.

- Det bør gjøres tiltak for å bedre ventilering av rommet.
- Det bør gjøres tiltak for å bedre oppvarming og ventilering av rommet.

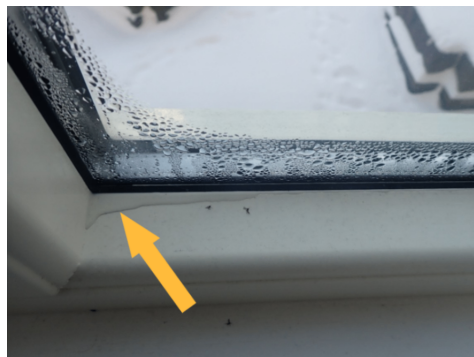
Det ligger vann i vinduskarm

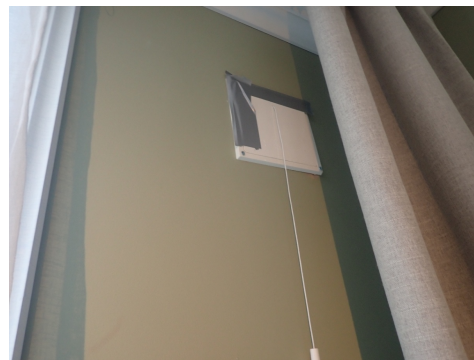
Avtrekksventil i yttervegg var tapet igjen på befaringen.

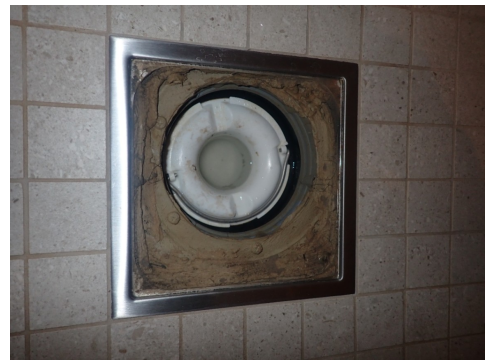
Det er plastsluk og synlig membran ut under klemring i sluket.

- Rommet er et våtrom hvor det ved etablering var krav om "uavhengig kontroll", men det foreligger ingen dokumentasjon på at det er utført "uavhengig kontroll".

Innhent dokumentasjon om mulig.

Sluk må ha jevnlig ettersyn og jevnlig rensk. Konsekvens kan være at sluk går tett.

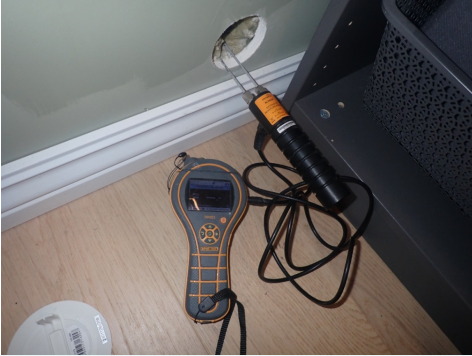
Hulltaking er foretatt med fuktsøk inn i eksisterende hull/hulltaking fra soverom uten å påvise unormale forhold.
