Tilstandsrapport

📍 Lillebergsvingen 8, 0662 OSLO

Befaringsdato: 25.06.2025

Oppdragsnr.: 14146-1957

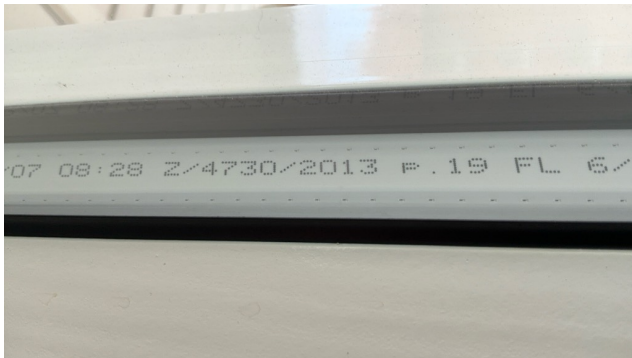
TG 1 Vinduer

Bygningen har malte trevinduer med 2-lags glass.

Årstall: 2013 Kilde: Produksjonsår på produkt

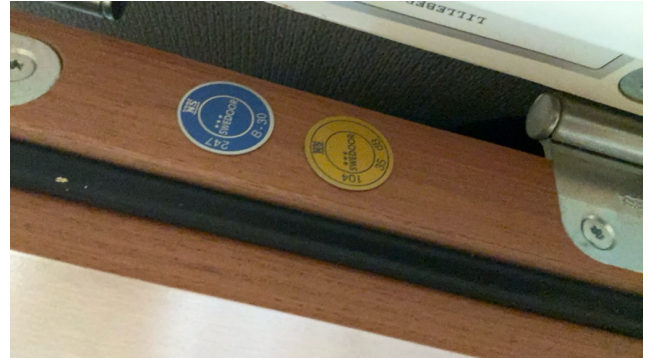
TG 1 Dører

Inngangsdør med glatt overflate. Treverk.

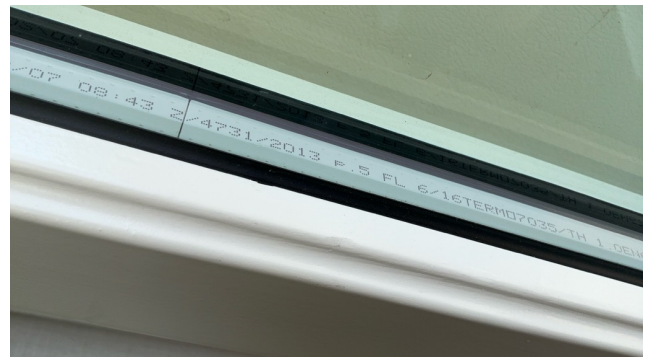
TG 1 Dører - 2

Balkongdør med 3 lags isolerglass.

Årstall: 2013 Kilde: Produksjonsår på produkt

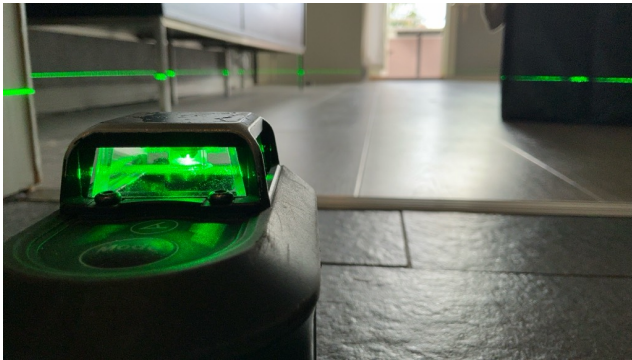
TG 1 Etasjeskille/gulv mot grunn

Etasjeskiller er av betongdekke. Det ble registrert opp mot 10 mm planhetsavvik i soverom, entre, kjøkken og stue.

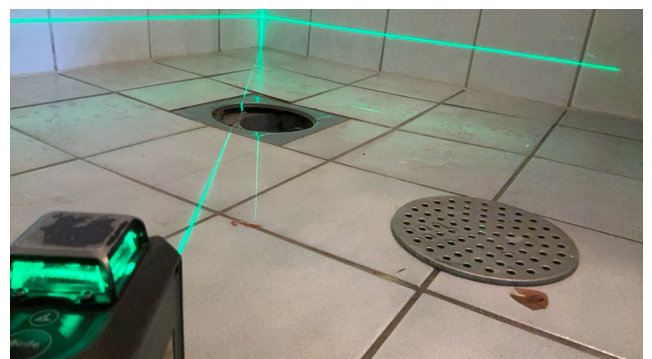
TG 2 Overflater Gulv

Gulvet er flislagt. Rommet har elektriske varmekabler. Det ble registrert ca 18 mm fall mellom topp hjelpesluk og gulv ved terskel.

- Det er påvist avvik i fallforhold til sluk i forhold til krav i forskrift på byggetidspunktet.

Det er mindre enn 25 mm høydeforskjell mellom topp sluk og gulv ved terskel. Vanntest viser at vann blir liggende igjen i lite område ved sluk dusjsone.

- Et bad med manglende/reduert fall til sluk blir mindre funksjonelt og sikkert for brukeren. Dette kan medføre stående vann på gulvet, vann som ikke ledes effektivt til sluket, økt risiko for at vann renner ut av rommet og redusert sklisikkerhet på gulvet.

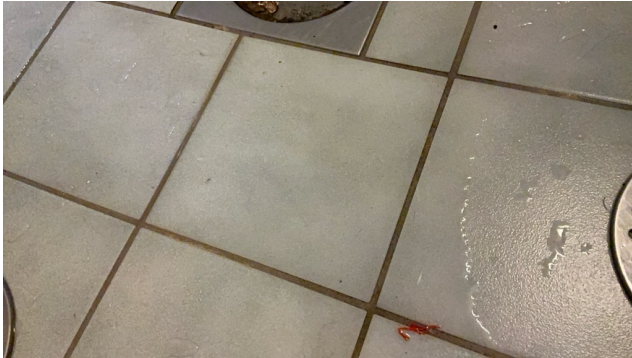
Området der vann blir liggende igjen ved sluk

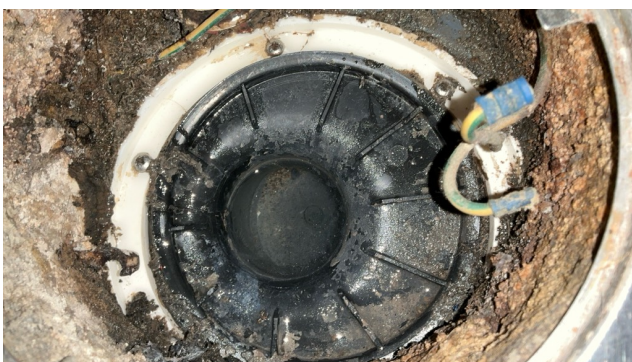
! TG 2 Sluk, membran og tettesjikt

Plastsluk. Med uttagbar vannlås for rens og inspeksjon. Synlig PVC/sarnafilduk i slukåpning. Det er to sluk i rommet. Hovedsluk og hjelpesluk. Hjelpesluk er tilknyttet hovedsluk via avløpsrør i gulvstøpen.

- Mer enn halvparten av forventet brukstid er passert på membranløsningen.

- Det er viktig å merke seg at levetiden til en membran varierer basert på kvalitet, installasjon og bruk. Eldre membraner kan bli sprø og sprekke opp, noe som fører til at de mister sin vanntettende funksjon. Dette kan resultere i vannlekkasjer gjennom vegger og gulv og fuktskader.

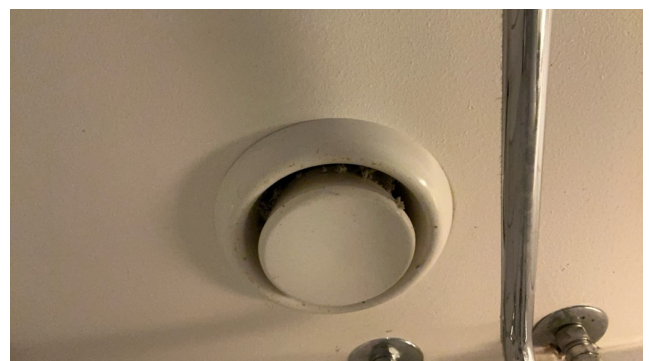
! TG 2 Ventilasjon

Det er naturlig ventilering. Det er spalte under dørbblad for tilluft.

- Rommet har kun naturlig avtrekk via ventil i vegg eller tak.

Merkbar tett luft på badet på befaringdagen. Merk at effekt naturlig atrekk er væravhengig. På varme sommerdager uten vind må det påregnes tilnærmet ikke avtrekk i rommet.

- Det er ikke behov for utbedringstiltak.

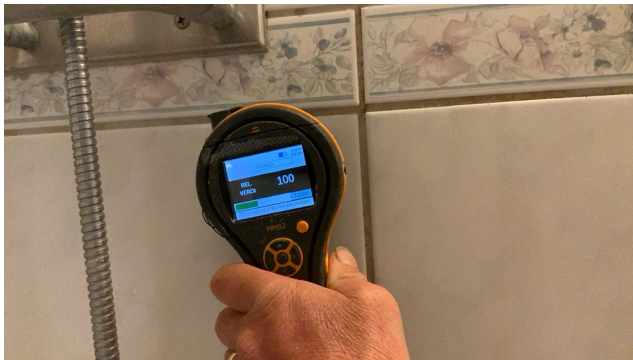
Det er forøvrig utført fuktsøk med egnet utstyr på aktuelle vegger. Det er søkt etter blant annet fuktvariabler i vegg dusjone. Samt generell inspeksjon overflater. Det ble ikke registrert unormale forhold som kan tilsi tegn på fuktproblematikk. .

Merk at utførte kontroller ikke kan utelukke eventuell fukt i konstruksjonen. Det er gitt TG0 grunnet ikke registrert fuktskader. Iht NS 3600.

Fuktsøk vegg med Protimeter MMS

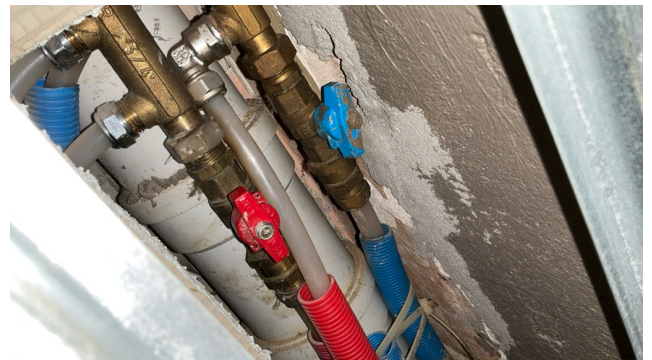
TG 1 Vannledninger

Vannrør i kobber og plast. Røropplegg vann fra 2004. Oppgradert i regi av borettslaget.

Rørstamme bak luke i vegg bad. Med hopvedstoppekraner.

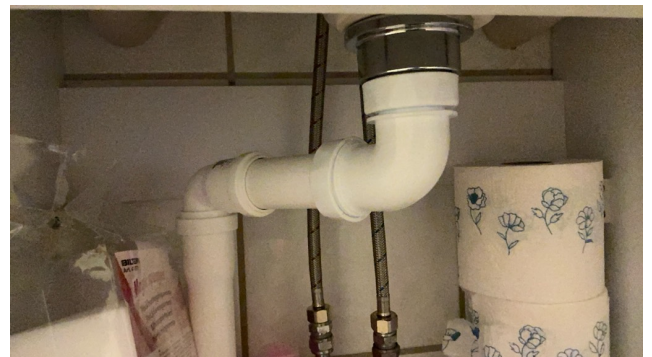
Avløp servant bad

Avløpsrør av plast. Synlig i servantskap bad og i kjøkkenskap med vask.
