# Tilstandsrapport

Enebolig

Kopstadlinna 29, 3090 HOF

Befaringsdato: 11.12.2025

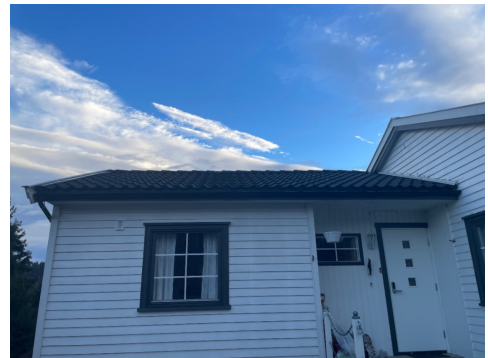
Takrenner og beslag bærer preg av elde og slitasje, samt manglende vedlikehold. Det er stedvis noe lekkasjer i takrenner og det er sprekk/skade på et nedløp for takvann. Det er malingssøl på takrenner og nedløp, samt at det er en del mose o.l. i takrenner. Mose i takrenner fører til dårlig avrenning av vann. Tilstandsgrad 3 også satt som følge av alder, da normal levetid er oppbrukt.

Det bør gjennomføres utskifting eller utbedring av takrenner, nedløp og beslag for å hindre lekkasjer og sikre tilfredsstillende avrenning. Snøfangere må monteres over ytterdører for å oppfylle kravene som gjaldt ved oppføringstidspunktet. Mose og annet rusk bør fjernes fra takrennene for å sikre god vannavrenning og redusere risiko for fuktskader på bygningen. Manglende tiltak kan føre til vanninntrenging, fuktskader og økt fare for personskade ved snø- og isras.

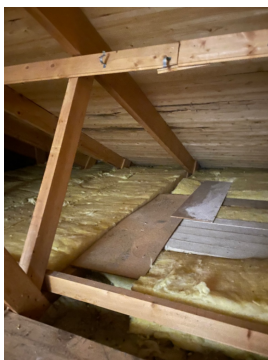
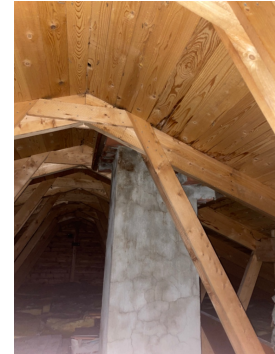
Takkonstruksjon fremstår som noe grovt og underdimensjonert bygget, og det er noe skjevheter på takkonstruksjon. Takkonstruksjon er opprinnelig dimensjonert for takpapp/shingel, og bruk av betong takstein, kan ha ført til skjevhetene. Selger opplyser at det for en del år siden var mus på loft, men mus forsvant med bruk av musefeller. På loft er det også noe fuktmerker i undertak, og dette sees i sammenheng med noe utett takteking. Mot raft er det stedvis observert manglende luftespalter over isolasjon, og dette kan føre til kondensering i dette sjiktet. Isolasjon i etasjeskillere på loft er rotete og ujevnt lagt, og luke til loft er utett med hensyn til luftlekkasjer og varmetap.

Det bør etableres tilstrekkelig ventilering av takkonstruksjonen for å redusere risiko for fuktskader og kondens. Fuktskjolder og skader i takkonstruksjonen bør undersøkes nærmere og utbedres for å hindre videre forringelse av konstruksjonen. Underdimensjonering og skjevheter i takkonstruksjonen bør vurderes av fagkyndig, spesielt med tanke på belastningen fra betongtakstein, for å unngå ytterligere deformasjoner eller strukturelle skader. Isolasjonen i etasjeskillere bør legges jevnt og korrekt for å sikre god varmeisolasjon og redusere varmetap. Loftsluken bør tettes for å hindre luftlekkasjer og varmetap. Tiltak mot mus bør videreføres for å unngå skader på konstruksjonen og isolasjonen.

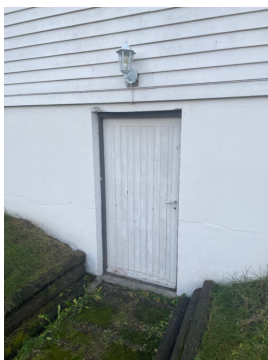
Kjellerdør bærer preg av elde og slitasje, og selger opplyser at det ved kraftig regn og snøsmelting er fuktinnsig rundt karm og terskel.

Kjellerdøren bør utbedres eller skiftes ut for å hindre videre fuktinnsig, som kan føre til råteskader og forringelse av både dør og tilstøtende konstruksjoner. Manglende tiltak kan medføre økt risiko for fuktskader.

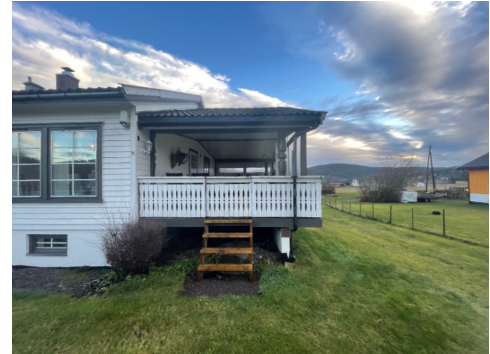
Terrassen bærer preg av elde og slitasje, med skjevheter og tegn til setninger i konstruksjonene. Det er fuktmerker og svertesopp i taket. Trappen til hagen er ufagmessig bygget og mangler rekkverk.

Det bør gjennomføres utbedringer av terrassen for å rette opp skjevheter og setninger, samt utbedre fuktmerker og svertesopp i takkonstruksjonen for å hindre videre skade og redusere risiko for råte og soppvekst. Trappen til hagen må bygges om i henhold til gjeldende forskrifter, og rekkverk må monteres for å ivareta sikkerheten og redusere risiko for fallulykker.

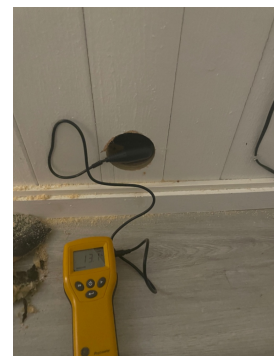
- Det er gjennom hulltaking påvist høyt fuktnivå inne i trekonstruksjonen i hulltakingen, men ikke påvist fuktskader i dette området. Høy luftfuktighet kan over tid føre til muggvekst eller sverting av materialer. Samtidig kan materialer og konstruksjoner bli ødelagt.

Gjennom hulltaking er det observert at grunnmuren er isolert på innsiden, samt at det er benyttet svartpapp (organisk materiale) mellom trepanel og grunnmur. Normalt skal grunnmur isoleres fra ytersiden for å redusere risikoen for fukt- og kondensskader. Bruk av organiske materialer i kjellere anses som en svak løsning med hensyn til fuktskader og økt fare for sopp- og muggdannelse.

I kjellerbod mot nord er det registrert fukt og fuktmerker nederst på trevegger, samt stedvis avskalling av maling og saltutslag på murkonstruksjoner. Fukt i kjeller skyldes kapillært oppsug fra grunnen og redusert effekt av drenering. Det bemerkes at noe fukt i eldre kjellere er normalt, som følge av manglende kapillærbrytende sjikt.

Det anbefales å fjerne organisk materiale som svartpapp og trepanel fra ytterveggene, samt vurdere å isolere grunnmuren fra utsiden for å redusere risikoen for fukt- og kondensskader. Dersom tiltak ikke gjennomføres, er det økt fare for sopp- og muggdannelse, samt skader på konstruksjonen over tid.

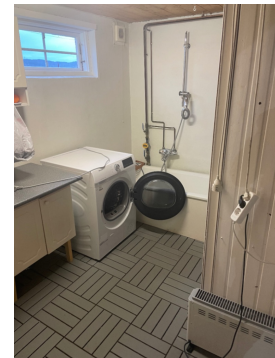
Vaskerommet bærer preg av elde og slitasje. Sluket i støpejern er rustskadet og slitt. Badstuen er grovt og ufagmessig bygget. Det er avskalling av maling og saltutslag på vegger og på gulv under plastfliser. Saltutslag og avskalling av maling sees i sammenheng med redusert effekt på drenering, samt kapillært oppsug fra grunnen. Tilstandsgrad 3 er også satt som følge av alder, da normal levetid er oppbrukt.

- Våtrommet må totalrenoveres. Alle forhold med tettesjikt, våtsone, sluk m.m. må dokumenteres.
- Manglende oppgradering av våtrommet medfører høy risiko for at konstruksjonene ikke vil tåle vanlig bruk av vann eller lekkasjer. Selv om det er dusjkabinett, er det fortsatt en betydelig risiko for at våtrommets konstruksjoner ikke tåler lekkasjer. Dette kan føre til fuktskader på tilstøtende konstruksjoner.

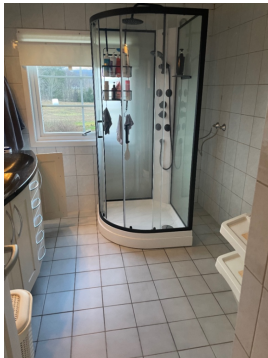
- Ved andre fuktundersøkelser enn hulltaking, er det påvist indikasjoner på fuktskader.

Det bør gjennomføres ytterligere undersøkelser for å avklare omfanget av eventuelle fuktskader, da det er påvist indikasjoner på fukt ved alternative målemetoder. Konsekvensen av å ikke avdekke og utbedre fuktskader kan være forverring av skadene, redusert levetid på konstruksjonen og økt risiko for følgeskader som sopp og råte.

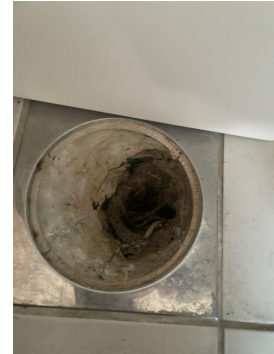
- Hulltaking er ikke foretatt da det allerede er påvist andre avvik i våtsonen.
- Den valgte konstruksjonsutførelse gir økt fare for skader.

Det bør gjennomføres ytterligere undersøkelser og nødvendige utbedringer for å avdekke og utbedre eventuelle skjulte skader i tilstøtende konstruksjoner.

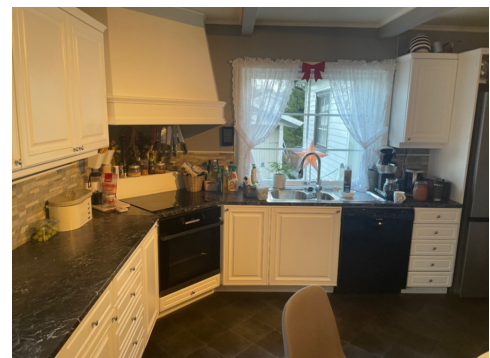
Kjøkken bærer preg av elde og slitasje, og det er noe skjevhet og tregheter på skuffer o.l. Det er også noe fuktskader i skap under vaskekum, etter en tidligere lekkasje fra avløpsrør.

Det bør vurderes utbedring eller utskifting av slitte og skjeve deler for å sikre funksjonalitet og estetikk. Fuktskader i skap under vaskekum bør utbedres for å hindre videre skadeutvikling.

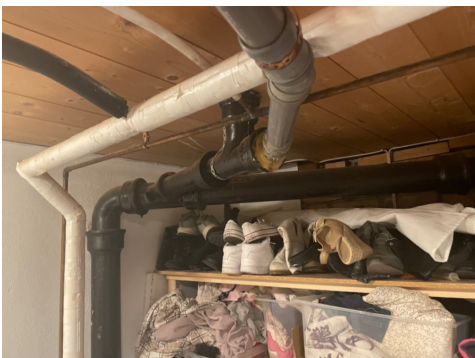
Vannrør fremstår stedvis som noe ufagmessig montert og noen vannrør er mangelfullt festet.

Vannrør bør festes forskriftsmessig og ufagmessig utførelse utbedres av fagperson, for å redusere risikoen for lekkasjer og følgeskader på bygningskonstruksjoner. Mer enn halvparten av forventet brukstid er passert, noe som øker sannsynligheten for skader og behov for utskiftning.

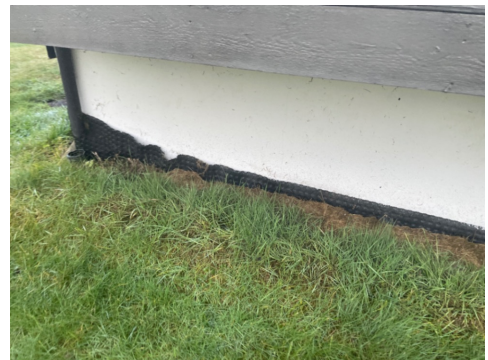
Drenering har begrenset effekt, dette sees i sammenheng med noe fukt, saltutslag av avskalling av maling i kjeller. Det er observert at klemlist/topplst på platonplast ikke er montert, dette fører til redusert effekt på drenering. Platonplast er stedvis avsluttet under terreng, dette kan føre til innsig av fukt bak platen, med økt fuktbelastning av grunnmur. Tilstandsgrad 2 også satt som følge av alder, da normal levetid nærmer seg oppbrukt.

Det bør etableres klemlist/topplst på platonplasten for å hindre at vann og fukt trenger inn bak platen og øker fuktbelastningen på grunnmuren. Videre bør det vurderes utskifting eller forbedring av dreneringen, da dagens løsning har begrenset effekt og nærmer seg slutten av forventet levetid. Konsekvensen av manglende tiltak er økt risiko for fuktskader, saltutslag og avskalling av maling i kjeller, samt forverring av bygningskonstruksjonen over tid.
