# Tilstandsrapport

📍 Anders Rørholts vei 14 B, 3117 TØNSBERG

# gnr. 1011, bnr. 163

Oppdragsnr.: 21041-2856

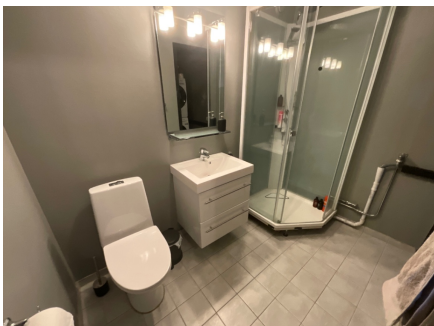
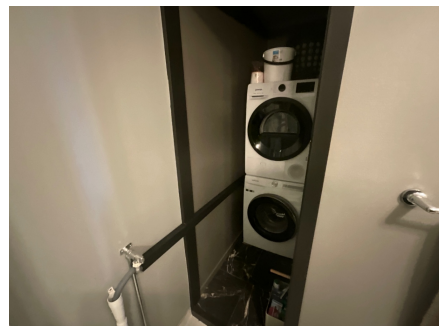
Bad opprinnelig fra 2013 i følge tidligere salgsoppgave.  
I 2023 ble en del av gangen ombygget til nisje med opplegg for vaskemaskin/tørketrommel

Utett løsning i overgang vegg/gulv og trebaserte materiale i våtsone ved nisje og inne i nisje til vaskemaskin (=TG3)

Ikke tilfredsstillende tetting ved rørgjennomføringer.

Det er utett løsning i overgang til nisje og inne i selve nisjen til vaskemaskin

En del misfargninger i overflater.

Forholdet bør utbedres for å unngå vanninntrenging i konstruksjoner ved bruk eller lekkasje.

Utett løsning ved nisje bør utbedres for å unngå skade ved bruk eller lekkasje.

Det bør monteres en vannstoppeventil med sensor på gulv for å hindre skader på konstruksjoner frem til utbedring.
