# Tilstandsrapport

AKSJELEILIGHET I BOLIGGÅRD

Stensgata 25A, 0358 OSLO

Befaringsdato: 13.01.2026

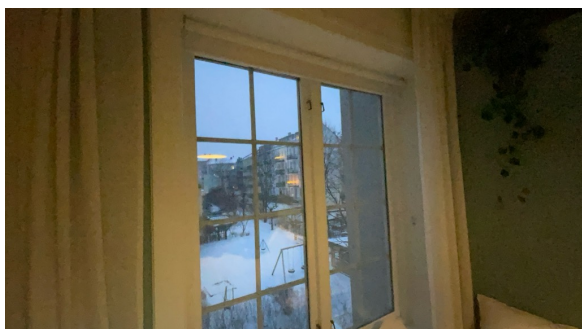
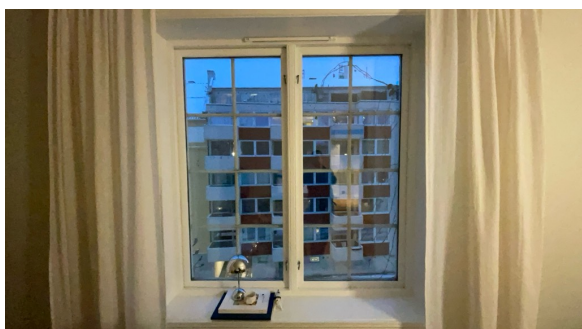
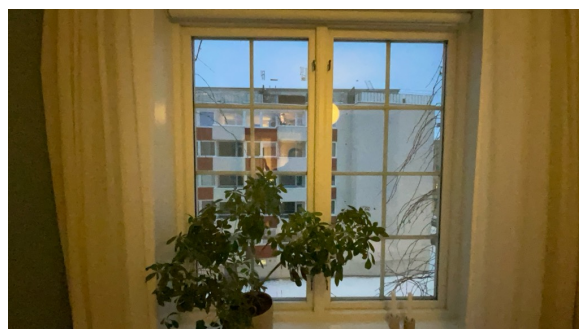
Vinduer fra 1987 har generell elde og slitasje. Malingsavskalling.  
Lite, originalt vindu i treramme har nådd sin tekniske levealder.

Vindustype

Ingen umiddelbare behov for tiltak men det må påregnes utskifting av vinduer innen få år.

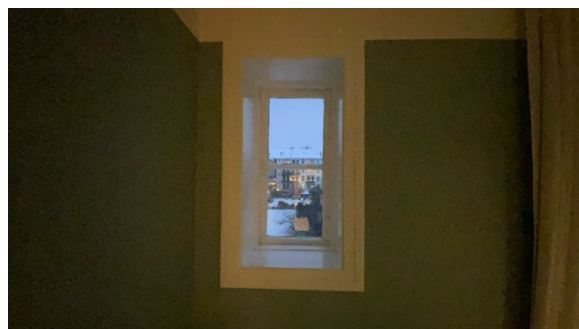
Lite, originalt vindu

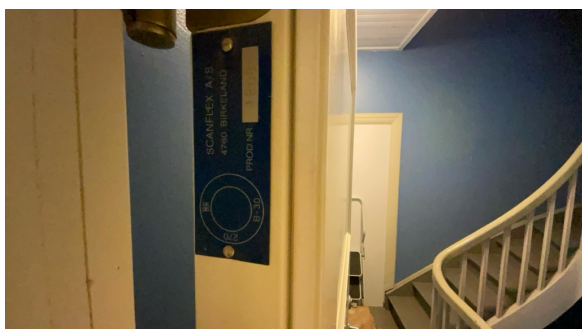
Ytterste dør må justeres noe for å kunne åpnes/lukkes optimalt.

Dørtype

**Kostnadsestimat: Under 20 000**

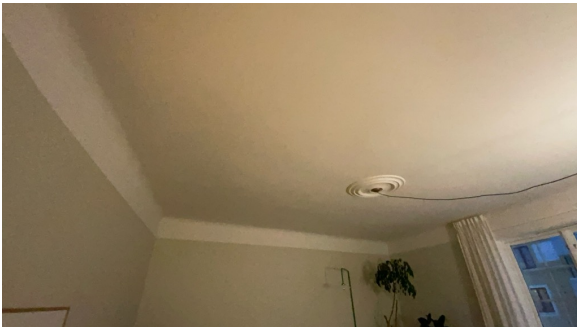
Samtlige overflater er fullt brukbare og avvikene ansees kun å være av kosmetisk betydning, ingen praktisk betydning mht. bruk.

Overflater

Ingen umiddelbare tiltak ansees som nødvendig men vær klar over avvikene.

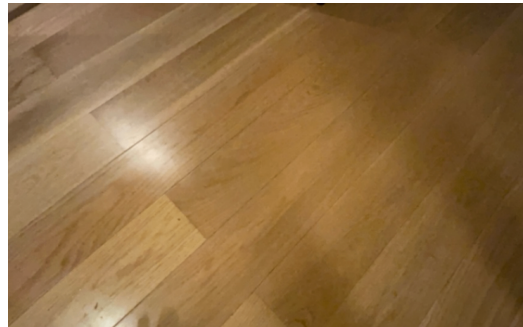
Noe knirk i parkett, kan variere med sesong/luftfuktighet.

Parkett

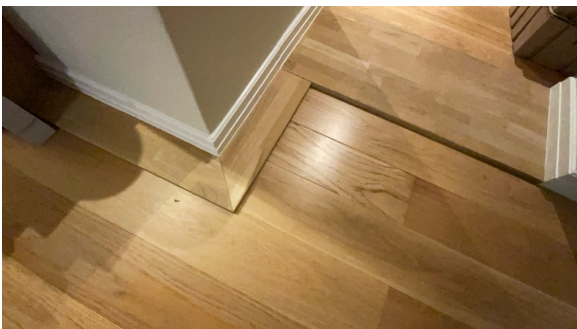
Overgang mellom hall og kjøkken.

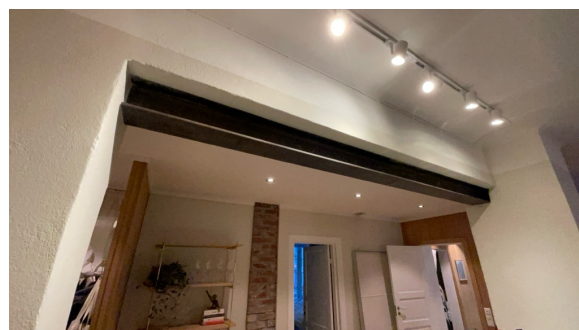
Størst avvik: 11 mm på 2m avstand

Størst avvik: 21 mm

- Det er målt høydeforskjell på mellom 15-30 mm gjennom hele rommet. Tilstandsgrad 2 gis med bakgrunn i standardens krav til godkjente måleavvik.
- Målt høydeforskjell på mellom 10 - 20 mm innenfor en lengde på 2 meter. Tilstandsgrad 2 gis med bakgrunn i standardens krav til godkjente måleavvik.

Skjevheter ble målt med elektronisk laservater på tilfeldig valgte steder i boligen. Stålbjelke som utveksling ble utført av tidligere eiere.

- For å få tilstandsgrad 0 eller 1 må høydeforskjeller rettes opp. Det vil imidlertid sjelden være økonomisk rasjonelt som et enkeltstående tiltak i en bolig som dette. Dersom boligen en gang skal renoveres, kan man vurdere slike tiltak.

Ingen umiddelbare tiltak ansees som nødvendig men vær klar over avvikene.

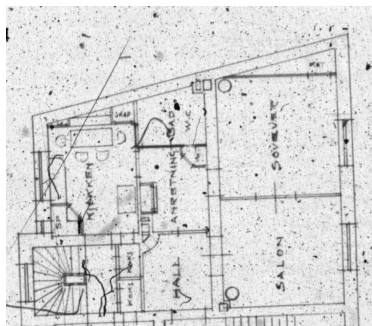
Orig. ark.tegning med pipeløp.

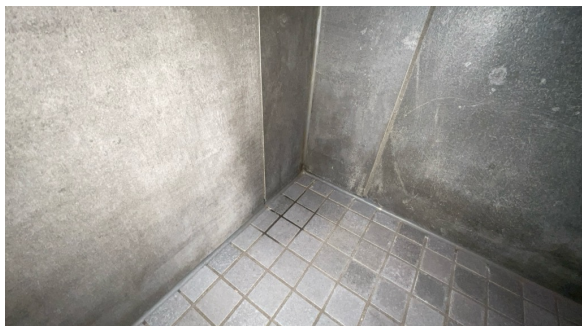
Dusjhjørne

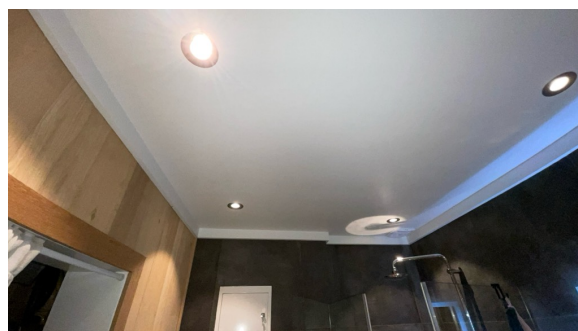
Himling

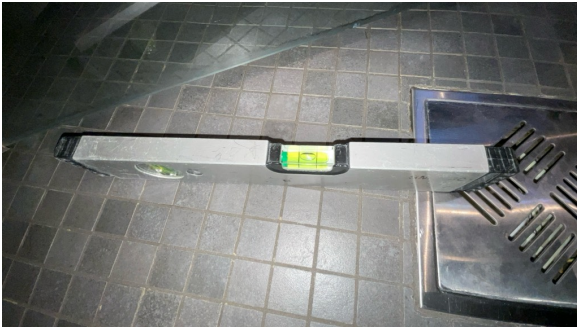
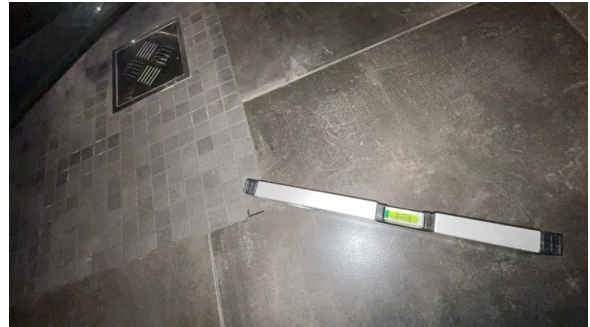
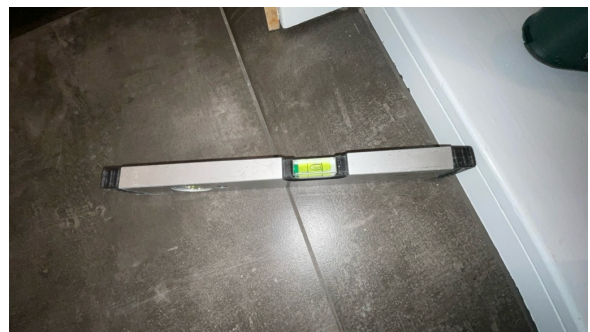
- Til tross for avviket i fall/høydeforskjell til sluk, vil gulvet fortsatt kunne lede vann mot sluket, men med redusert effektivitet. Dette kan potensielt øke risikoen for vannansamling i enkelte områder av badet.

Fallforhold målt i retning sluk.

Det ansees som ingen umiddelbart behov for tiltak men vær klar over avvikene mht. ordinær bruk og ved en evt. lekkasjesituasjon.

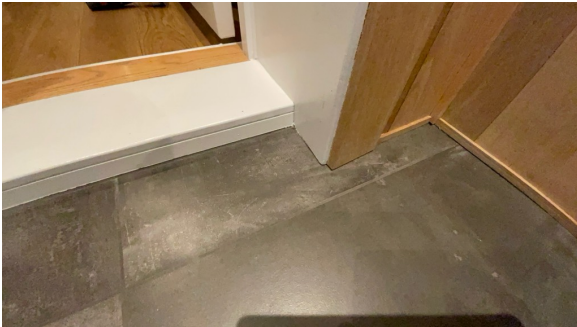
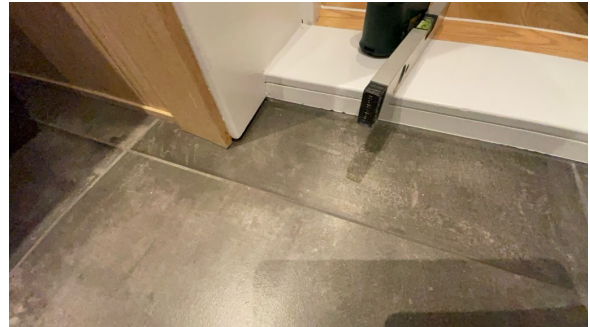
Overgang ved dørterskel.

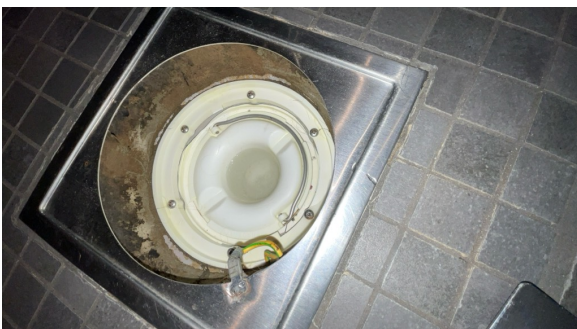
Sluk med synlig dukmembran under klemring.

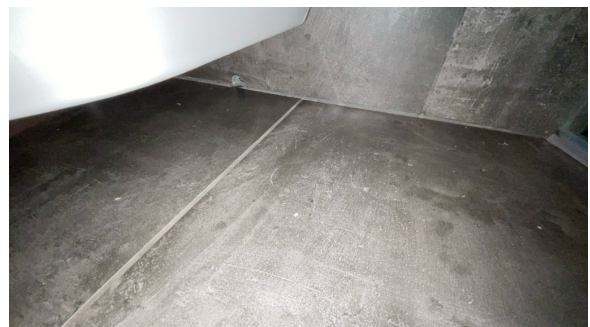
Synlig drensspalte.

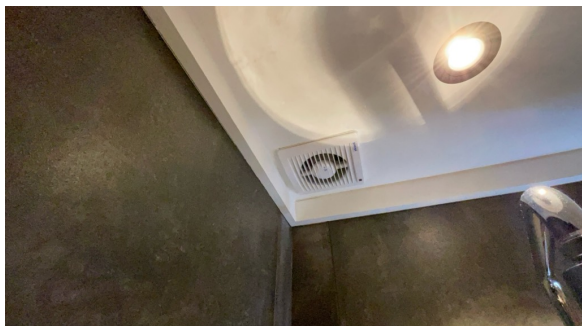
Elektrisk avtrekksvifte.

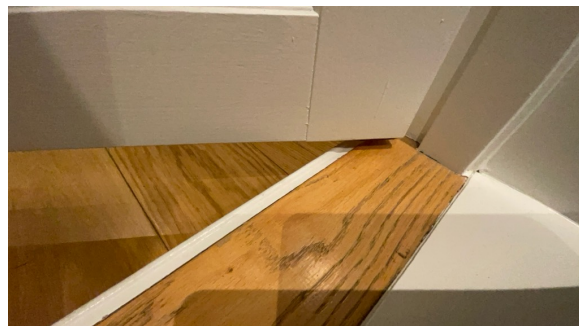
Luftespalte under dørbladet.

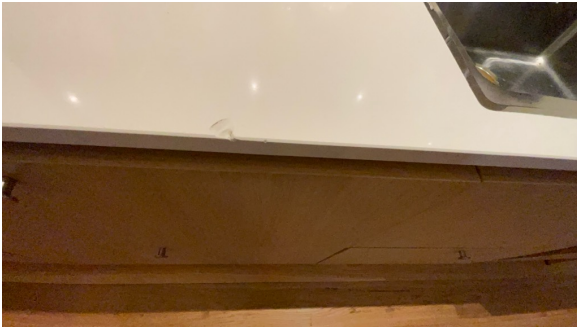
Skår i benkeplaten har ingen praktisk betydning mht. bruk.

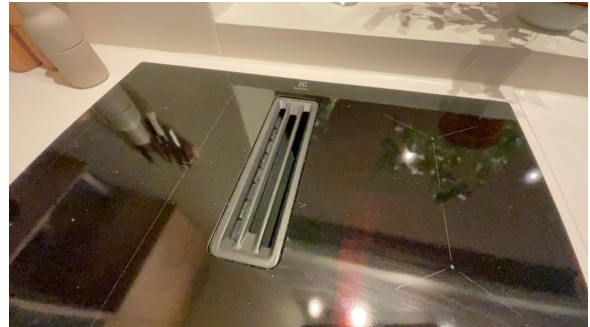
Koketopp med kullfiltervifte.

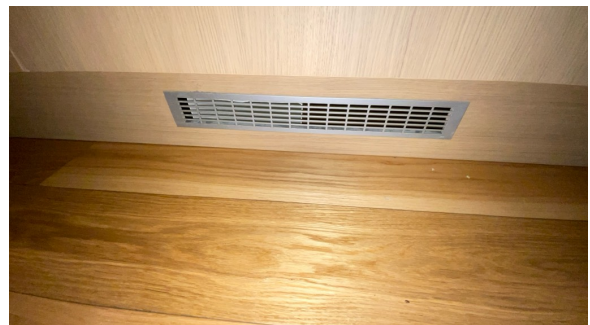
Utkast i sokkel fra kullfilterviften.

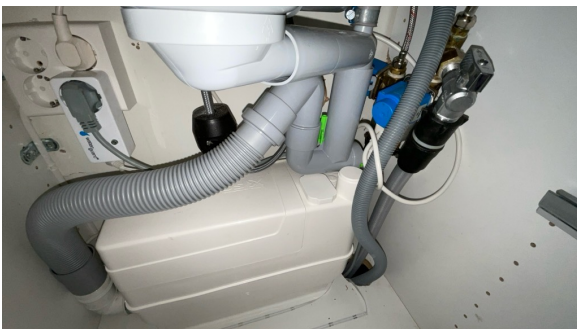
Vannrør i underskap på kjøkken. Lekkasjestopper (blå farge).

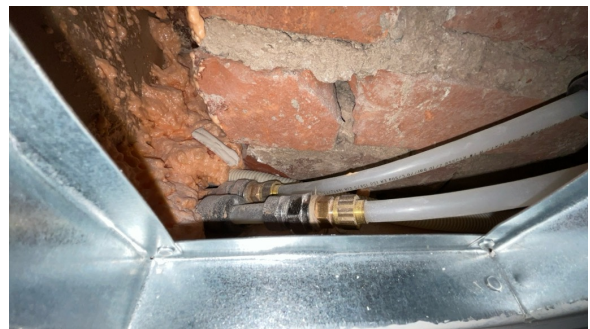
Plastrør uten rør-i-rør.

Hvis mulig anbefales det å skaffe manglende dokumentasjon.

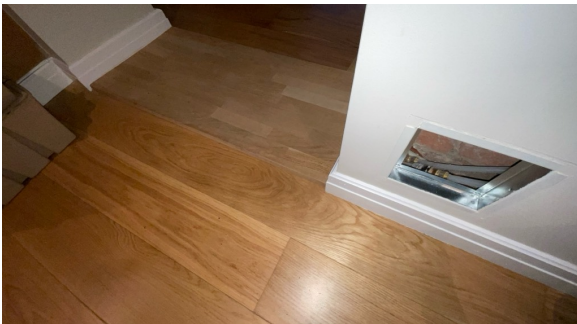
Vannrør er lagt under gulv.

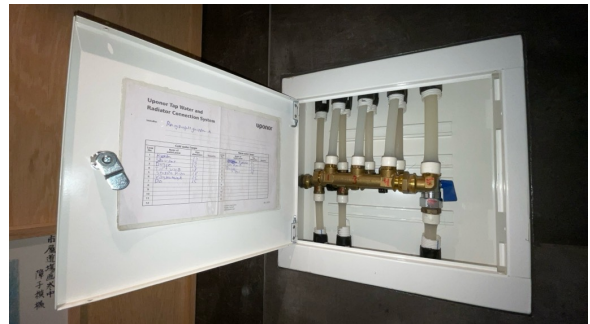
Fordelerskap

Fordelerskap: Ja, i vegg på badet. Evt. lekkasjevann fra fordelerskap blir ledet til drensspalte i vegg på badet. Det er sluk i rommet.

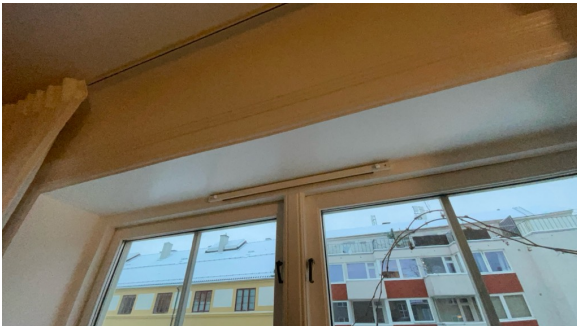
Luftespalte type over tilsvarende vinduer.

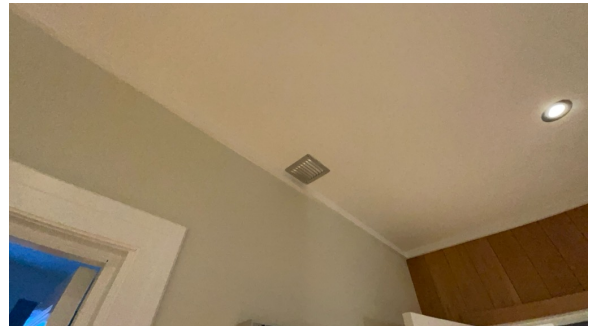
Ukjent hvorfor denne luken er plassert her.

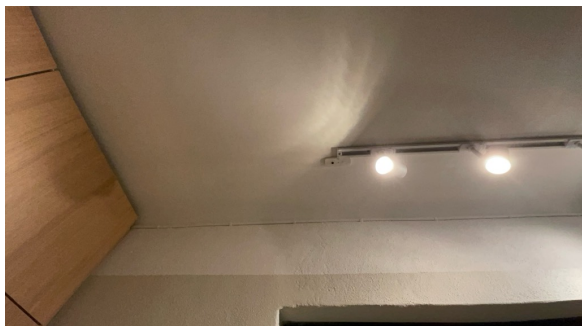
Komfyrvakt i himling.

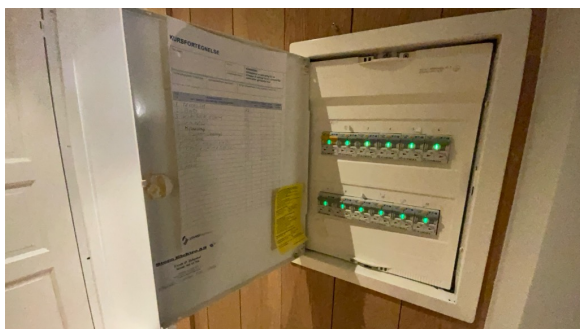
El.skap

Det er gitt følgende avvik: Elektrisk anlegg pga. manglende el-kontroll de siste 5 år.

Det anbefales å få utført en uavhengig el-kontroll da det ikke har vært gjort de siste 5 år. Evt. behov for oppgraderinger/utbedringer må vurderes av elektriker/el-takstmann.
