# Tilstandsrapport

Enebolig

Gamle Kongeveg 33, 2166 OPPAKER

Befaringsdato: 12.03.2025

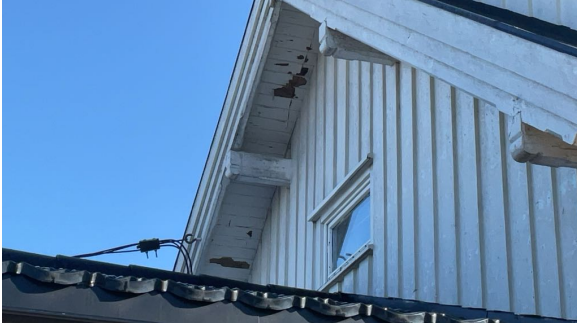
Malings flass.

- Det må foretas lokal utbedring.

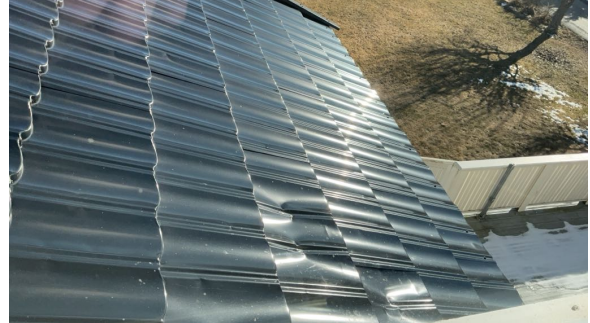
Nedtråkkede plater flere steder.

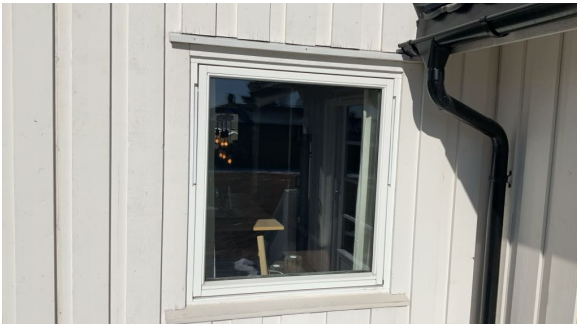
Værslitte bord over og på siden av vindu.

- Det må foretas tiltak for å lukke avviket.

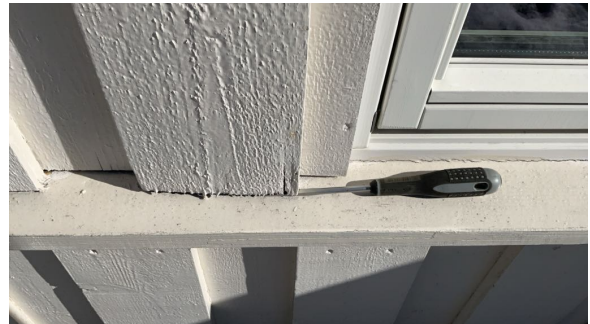
Råte i sidebord på vindu.

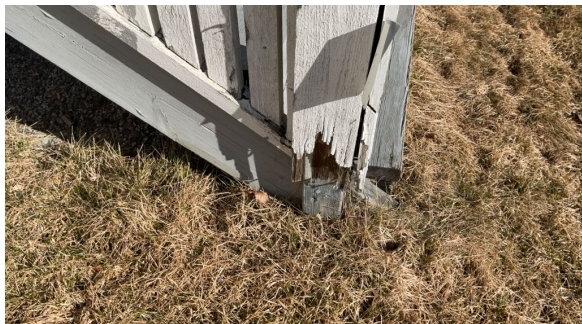
Råte i bord på trapp til terrasse mot sør/vest.

- Det er ikke krav om utbedring av rekkverkshøyde opp til dagens forskriftskrav.
- Det må foretas tiltak for å lukke avviket.

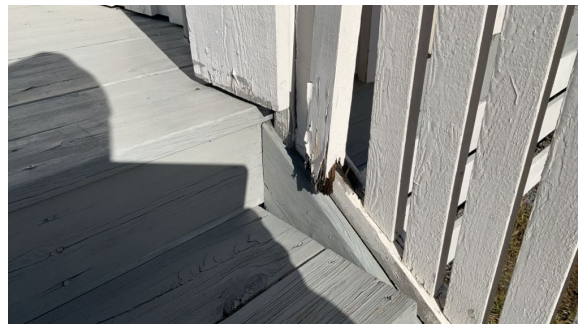
Råte i spiler på trapp til terrasse mot sør/vest.

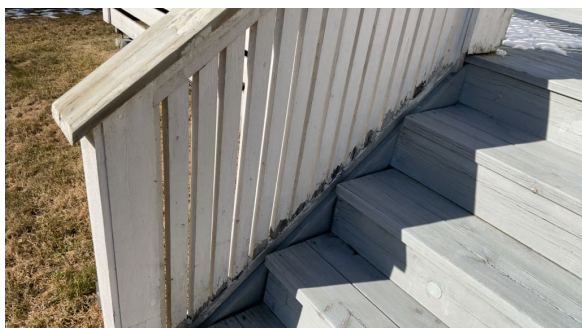
Behov for vedlikehold på trapp til terrasse mot sør/vest.

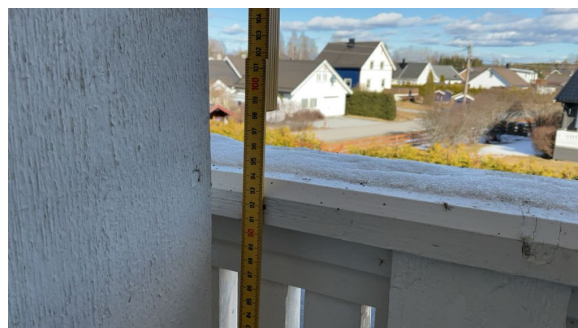
Rekkverk lavere enn 1m på balkong.

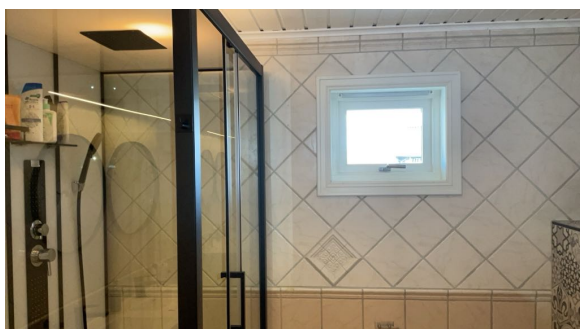
- Det er vindu/dør med ikke fuktbestandige materialer i våtsonen (ved vask, dusj, badekar, osv.), løsningen eller byggematerialet er uegnet

Vindu av tre i våt sone.

- Det må gjøres tiltak for å lukke avviket.

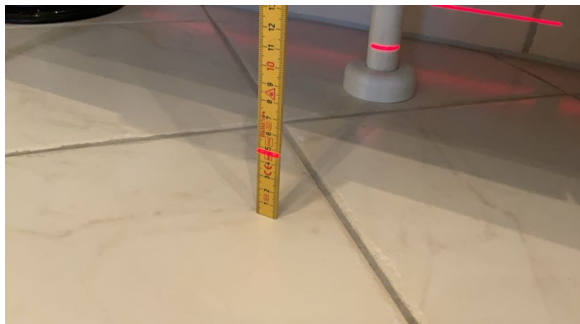
- Det er påvist avvik i fallforhold til sluk i forhold til krav i forskrift på byggetidspunktet.

Motfall til dør på ca 7mm fra servant.

For å lukke avviket må det gjøres tiltak.

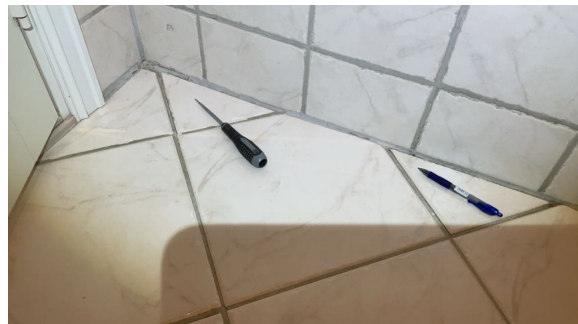
Løse fliser og sprekker i fuging.

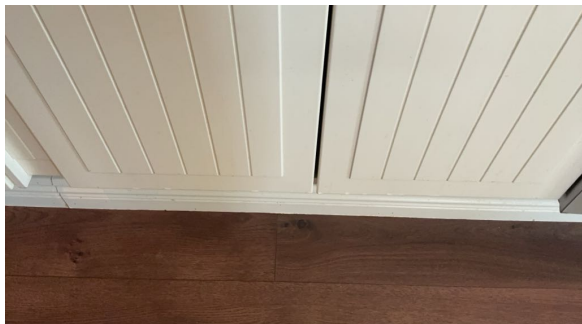
- Det er påvist fuktskjolder i overflater.

Fukt skjolder på dører.

For å lukke avviket må det gjøres tiltak.

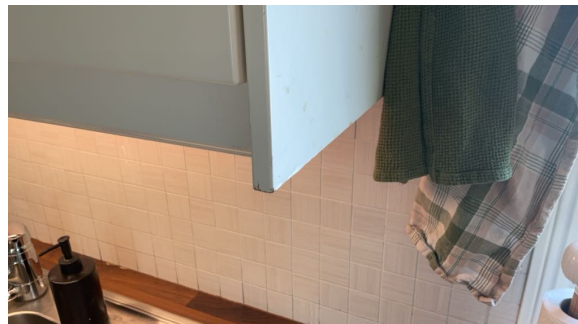
Fukt skadet sideplate over oppvaskmaskin.

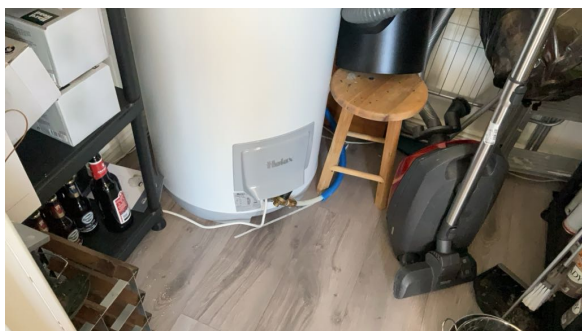
Ikke sluk i gulv, kun lekkasje sensor.

Konsekvensen av påviste avvik er for eksempel fuktskader.

Vvs berder på bod uten sluk, kun lekkasjestopper.

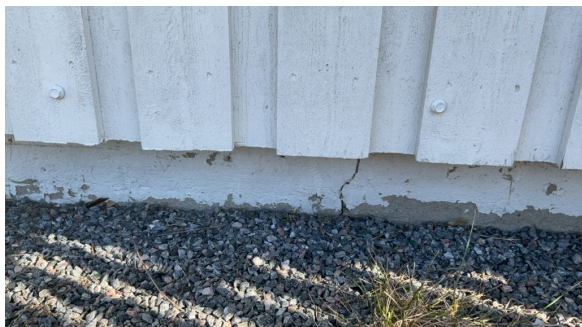
- Det er påvist sprekker i murte/pussede fasader.

Sprekk og malings flass på mur.

- Lokal utbedring må utføres.

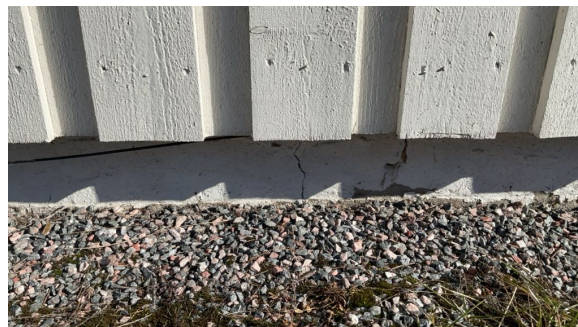
Sprekk i mur.
