# Tilstandsrapport

Risikovurdering for Anticimex boligselgerforsikring

Stigerbakken 13  
1348 RYKKINN  
Gnr./Bnr.: 93/643  
Andelsnr. : 48  
Bærum kommune

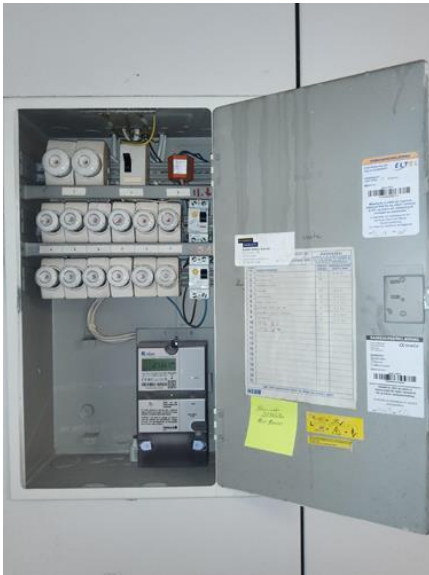
*Elektrisk anlegg - [Sikringsskap]*

Med bakgrunn i ovennevnte avvik bør det gjennomføres en utvidet el-kontroll av en kvalifisert elektrofaglig person.

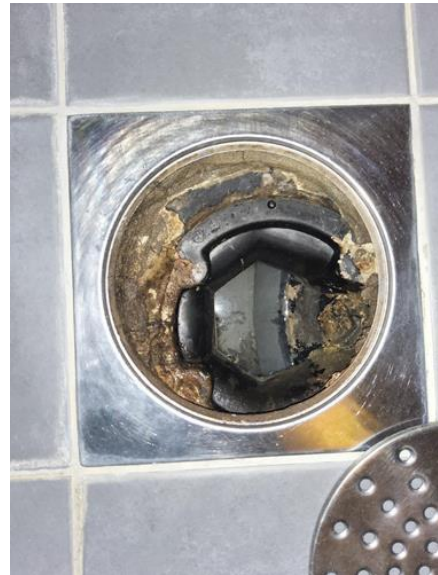
-Utførelsen med hensyn til ukjent alder og utførelse på tettesjikt, utførelse av gjennomføringer mtp rørapplegg og overganger fra sluk til membran/tettesjikt er usikker. Dette har betydning for rommets fukt og lekkasjesikkerhet som ikke kan verifiseres. Skjulte skader og fukt i konstruksjonen kan ikke utelukkes. Nytt tettesjikt bør påregnes.

*Membran, tettesjikt og overgang til sluk. - [Sluk bad med tilkomst fra hall]*

Fornyng/oppgradering av våtrommet bør påregnes for å gjøre rommet fukt og lekkasjesikkert.
