# Tilstandsrapport

Enebolig

Ødegårdsveien 6, 1545 HVITSTEN

Befaringsdato: 08.05.2025

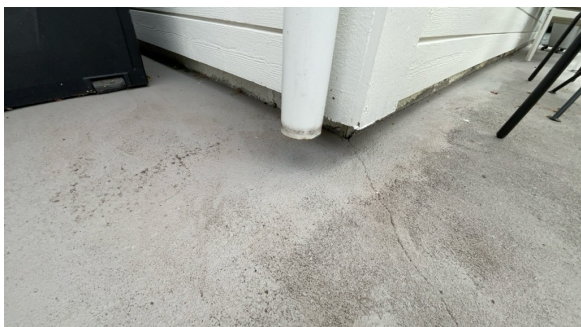
Nedløp bør føres bort fra konstruksjon

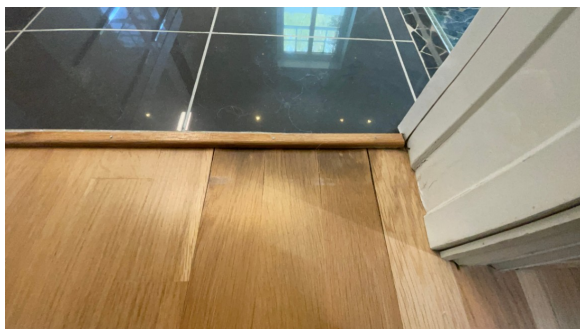
Tidligere fuktskade på gulv ved bad i 2-etasje

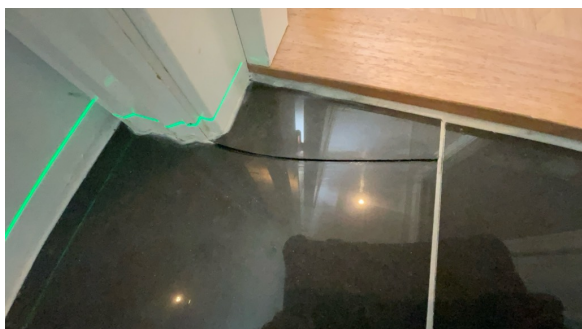
Det ble registrert en sprekt flis ved dør.

En sprekt flis ved dør

Sprekt flis bør byttes. Fliser med bom (manglende heft til underlaget) bør overvåkes og vurderes for utbedring ved behov. Selv om bom i fliser ikke trenger å være kritisk, kan det føre til sprekkdannelser eller at fliser løsner over tid.
