# Tilstandsrapport

Leilighet

Grueknausen 5, 2080 EIDSVOLL

Rapportdato: 03.07.2026

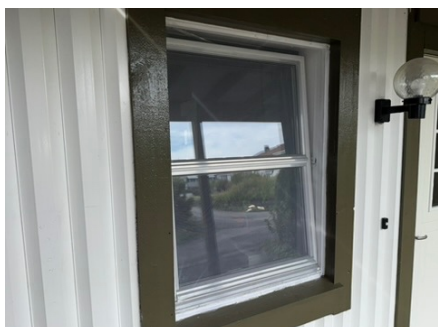
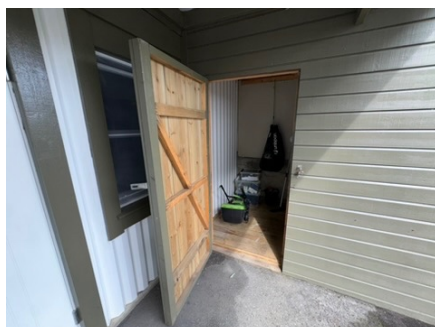
! **Utvendig > Vinduer og takvinduer/takluker/overlys** [Gå til side](#)  
Hjemmelshaver opplyser at det forekommer kondens på innsiden av vinduene ved kaldt vær. Vinduene bærer preg av alder, med synlige slitasjetegn som er forventet for konstruksjonens alder.

- Det bør iverksettes tiltak for å bedre ventilasjonen i rommene og sikre tilstrekkelig lufting rundt vinduene for å redusere kondensproblematikk. Vedvarende kondens kan føre til fuktskader på treverket og redusert levetid på vinduene.
  - Vinduene bør vedlikeholdes og eventuelt oppgraderes for å forlenge levetiden og opprettholde funksjon.
- Dersom slitasjen ikke utbedres, kan det føre til redusert isolasjonsevne, økt varmetap og risiko for fuktskader i tilstøtende konstruksjoner.

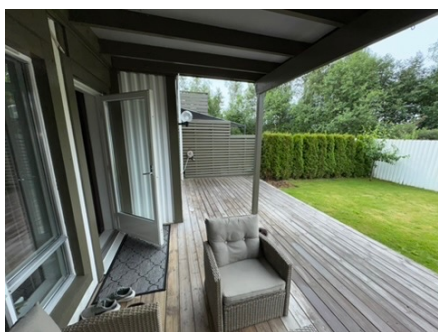
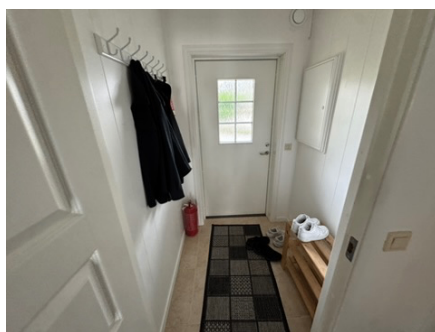
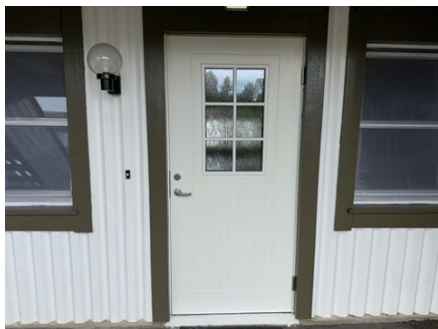
### TG 2 Ytterdører

! **Utvendig > Ytterdører** [Gå til side](#)  
Balkongdøren i stuen viser tegn til slitasje og alder.

- Balkongdøren i stuen bør vurderes for vedlikehold eller utskifting for å forhindre ytterligere slitasje og redusert funksjon. Dersom tiltak ikke gjennomføres, kan dette medføre økt varmetap, redusert sikkerhet og behov for hyppigere vedlikehold.

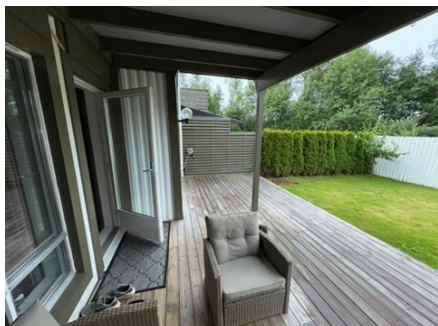
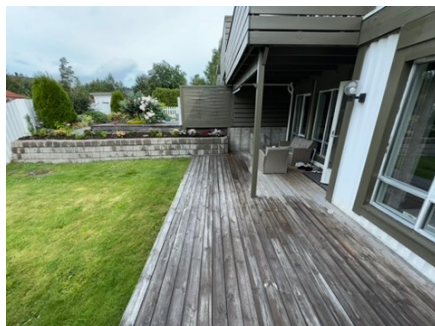
## TG 2 Terrasser og plattinger på terreng

- Mer enn halvparten av forventet brukstid for terrassen er passert. Det er registrert sprekker, slitasje og begynnende forvitring i trevirket, vurdert som normal alders- og værrelatert. Forholdet medfører økt vedlikeholdsbehov, og videre uttørking/sprekker kan utvikle seg dersom overflatebehandling og normalt vedlikehold ikke utføres.

- Det bør gjennomføres jevnlig vedlikehold og nødvendige utbedringer for å forlenge terrassens levetid og unngå skader som kan oppstå som følge av aldring og slitasje.

Manglende vedlikehold kan føre til redusert bæreevne, råte og økt risiko for fremtidige kostnader.

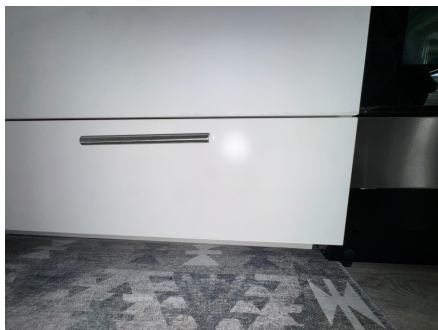
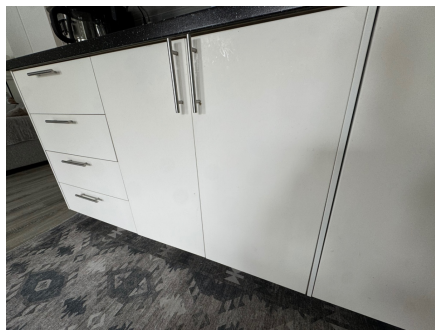
- Enkelte kjøkkenfronter har mindre skader/slitasje som følge av bruk og fuktpåvirkning over tid. Dette gjelder primært frontdørene under vasken og skuffefrontene på venstre side av komfyren.
- Det mangler fuktsikring og komfyrvakt

- Enkelte kjøkkenfronter har mindre skader som følge av bruksmerker og fuktpåvirkning over tid. Det anbefales å utbedre eller skifte skadede fronter for å hindre videre forringelse og opprettholde funksjon og estetikk.
- Det bør etableres fuktsikring for å hindre fuktskader på benkeplate og omkringliggende konstruksjoner. Komfyrvakt bør monteres for å redusere risikoen for brann ved overoppheting i kokesonen.

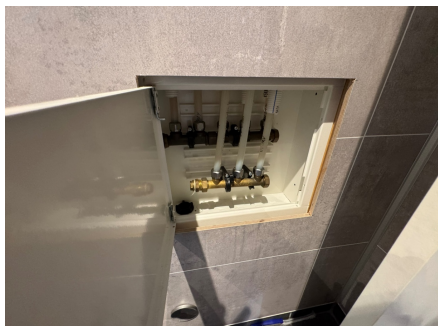
- Mer enn halvparten av forventet levetid for vannledningene er passert, noe som medfører økt risiko for fremtidige skader, lekkasjer og redusert driftssikkerhet.

Mer enn halvparten av forventet levetid er passert, noe som øker sannsynligheten for fremtidige skader og behov for tiltak.

- Det anbefales å følge med på vannledningens tilstand og vurdere utskifting dersom det oppdages tegn til slitasje, korrosjon eller andre svekkelser, for å redusere risikoen for lekkasjer og driftsavbrudd.
