# Tilstandsrapport

Del av horisontaldelt tomannsbolig

Sigurd Jarls vei 26 A , 3174 REVETAL

Befaringsdato: 26.05.2026

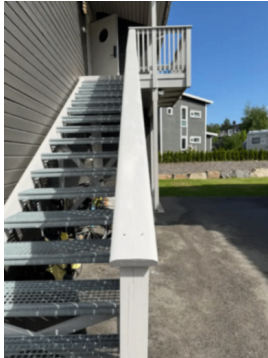
## TG 2 Andre utvendige forhold

• For å lukke avviket iht. NS 3600.2018 må det utarbeides en Tilstandsrapport/vedlikeholdsplan for fellesdeler i bygget. Da dette er opp til borettslag/sameie å rekvirere er kostnadsestimat ikke satt.

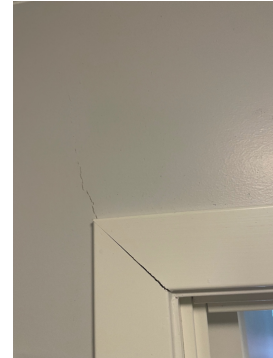
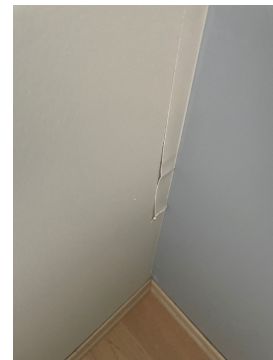
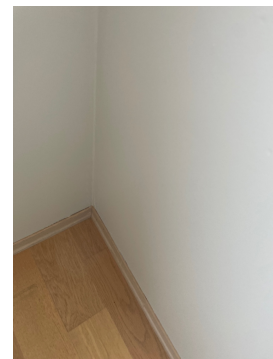
Parkettgulvet har noen riper og slitasje, samt enkelte hakk og merker. I stue/kjøkken er det registrert noen luftbobler i malingen ved ytterhjørnene. Det er også ett riss i vegg over en dørlist.

Det bør vurderes utbedring av parkettgulvet og overflatene med riper, hakk og merker for å oppnå bedre estetisk standard og forhindre ytterligere slitasje. Luftbobler i maling og riss i vegg bør utbedres for å unngå at skader utvikler seg og for å sikre varig overflatekvalitet.

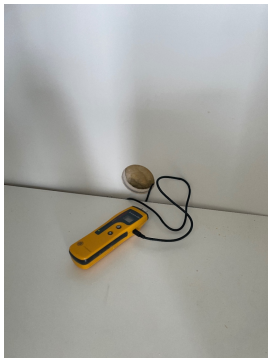
Hulltaking er foretatt uten å påvise unormale forhold. Hulltaking er foretatt fra kjøkken, rett bak dusjsone. Fuktkvotemåling (vekt%) i konstruksjonen ble målt til 7% som er tørt.

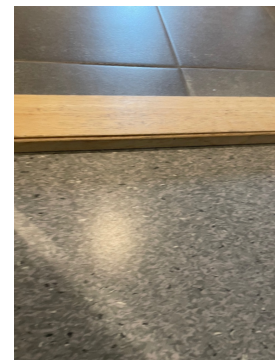
### TG 2 Sluk, membran og tettesjikt

- Det er påvist at høydeforskjell fra topp slukrist til gulv/synlig topp membran ved dørterskel er mindre enn 25 mm.
- Det er påvist avvik i fallforhold til sluk i forhold til krav i forskrift på byggetidspunktet.

- Til tross for avviket i fall/høydeforskjell til sluk, vil gulvet fortsatt kunne lede vann mot sluket, men med redusert effektivitet. Dette kan potensielt øke risikoen for vannansamling i enkelte områder av badet.

Oppkant på gulvbelegg ved dørterskel bør etableres for å redusere faren for fuktskader mot tilstøtende gang ved en eventuell vannlekkasje. Manglende fall og oppkant øker risikoen for at vann kan renne ut av rommet og forårsake skader på tilstøtende konstruksjoner.

- Innhent dokumentasjon, om mulig.
- Dersom det ikke foreligger dokumentasjon i forhold til våtrommets utførelse kan det ikke med sikkerhet sies om våtrommet er bygget i henhold til gjeldende forskrifter og standarder på byggetidspunktet.

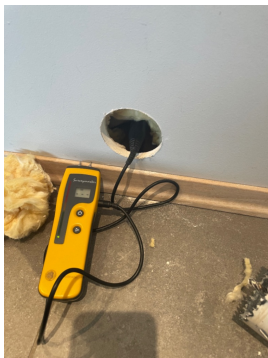
Hulltaking er foretatt uten å påvise unormale forhold. Hulltaking er foretatt fra gang, rett bak vaskemaskin. Fuktkvotemåling (vekt%) i konstruksjonen ble målt til 7% som er tørt.

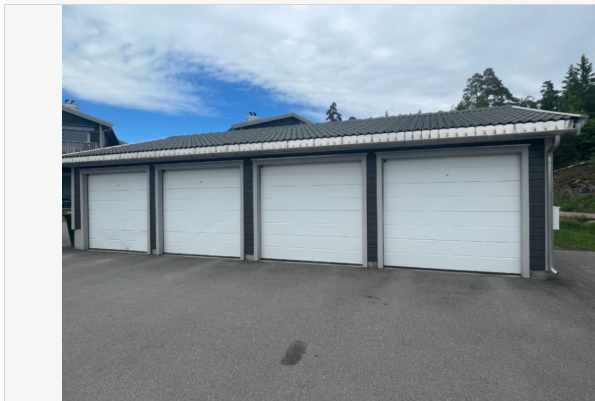
## Garasje plass i felles rekke.

Det er observert at klemlist/topplis på platonplast ikke er montert, noe som gir redusert effekt på dreneringen. Platonplasten er stedvis avsluttet nær terreng, noe som kan føre til innsig av fukt bak plasten og økt fuktbelastning på grunnmuren. På garasjeporten er det bulker og tegn til skader etter påkjørsel. Klemlist/topplis bør monteres på platonplasten, og avslutning mot terreng bør utbedres for å sikre korrekt drenering og redusere risiko for fuktinntrengning og skader på grunnmuren. Skader og bulker på garasjeporten bør utbedres for å opprettholde funksjon og forhindre ytterligere skade. Konsekvensen av manglende tiltak er økt risiko for fuktskader på grunnmur og konstruksjon, samt redusert levetid og funksjon på garasjeporten. Tilstandsgraden på garasjen vurderes til å være TG:2, og påkostinger mellom 50 000 til 100 000 kan påregnes.
