Tilstandsrapport

Selveier rekkehus

Granveien 22D, 3115 TØNSBERG

Befaringsdato: 06.05.2026

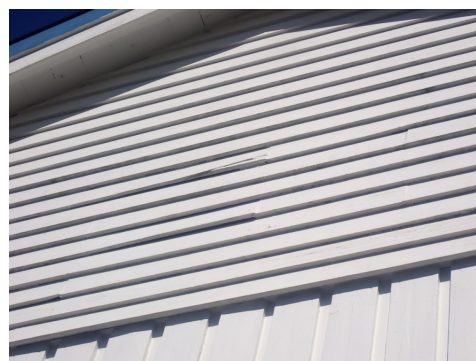
- Det er ingen eller liten lufting i nedre kant av kledning mot grunnmur. Kledning er stedvis noe værslitt. Det kan ikke utelukkes spredte råteskader.

Kledning på gavl sør er noe værslitt

Angående avvik ved luftespalte er det ikke umiddelbare behov for tiltak på kledning. Eventuell økning av isolasjonstykkelse øker behov for større luftespalte mellom vindsperre og kledning.

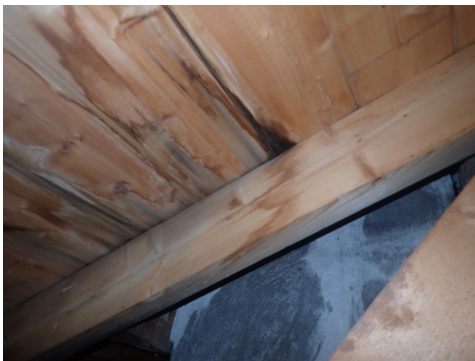
- Det er påvist fukt skjolder/skader i takkonstruksjonen.

Det kan ikke utelukes at det er stedvis lekkasjer i undertak. Konsekvens av lekkasjer kan påføre ytterligere skade. Se for øvrig under bygningsdel taktekking.

Det er påvist skjolder i undertaket rundt pipegjennomføring

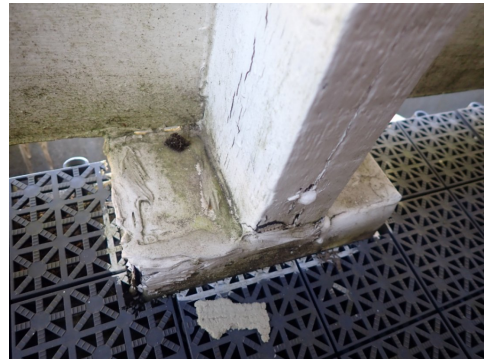
Det er påvist utetthet ved innfesting rekkverk og gulv.

Det må regnes med å gjøre tiltak på balkong. Konsekvens kan være påfølgende skader på veggkonstruksjon og etasjeskiller.

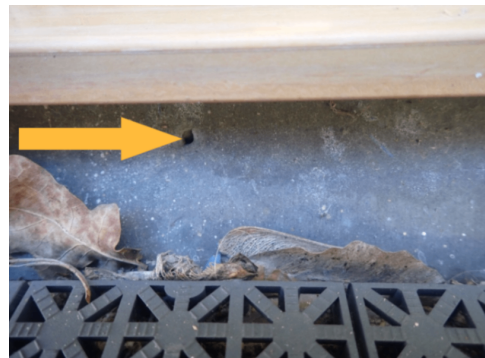
Det er påvist hull i beslag/men\membran gulv ved oppkant ved dør

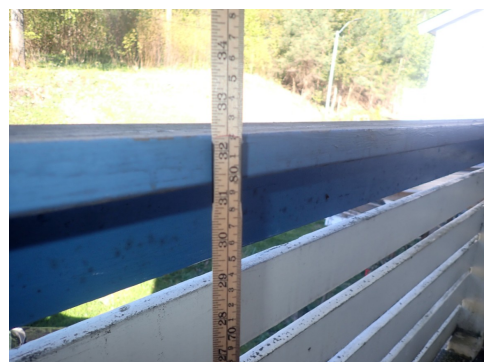
Rekkverk er under 1 meter høyde.
Viser til bygningsdel HMS

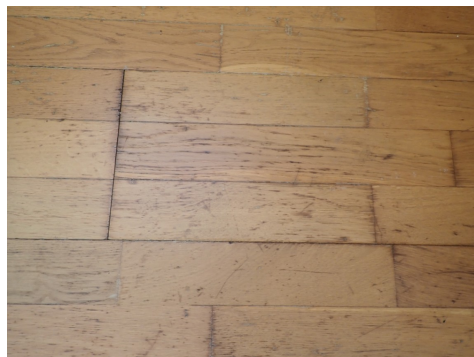
Det er stedvis sliten parkett i stue

Innvendig overflater har behov for noe vedlikehold

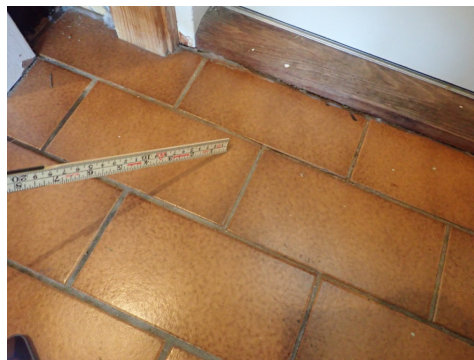
Fliser i entre og gang har løsnet fra underlaget.

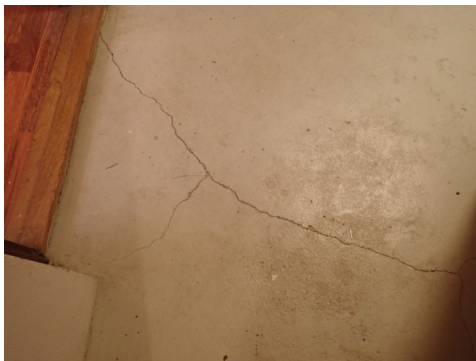
Betonggulv har stedvis sprekker

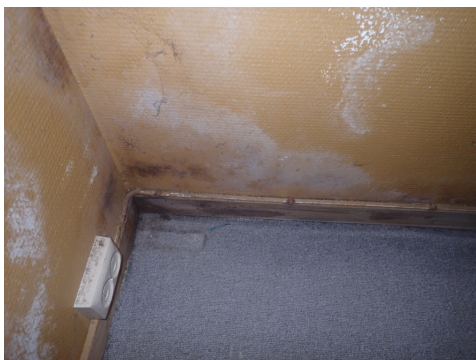
- Det er gjennom hulltaking påvist høyt fuktnivå inne i trekonstruksjonen i hulltakingen, men ikke påvist fuktskader i dette området. Høy luftfuktighet kan over tid føre til muggvekst eller sverting av materialer. Samtidig kan materialer og konstruksjoner bli ødelagt.
- Det er påvist indikasjoner på noe fuktgjennomtrenging inn i kjellermur.

Saltutslag på vegger åpen mur og tapet

Påviste saltutslag må holdes under oppsikt. Det må regnes med å gjøre tiltak for å begrense fukttilgang i rom under terreng. Det vises for øvrig til bygningsdel drenering.

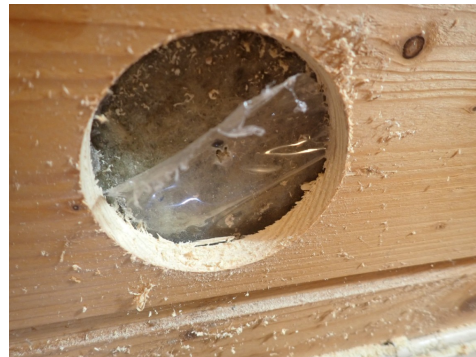
Det er benyttet plast/diffusjonssperre utenpå isolasjon mot grunnmur under terreng. Det er uheldig da eventuell fukt og fuktpåvirkning fra utsiden mot grunnmur vil holdes inne i konstruksjonen.

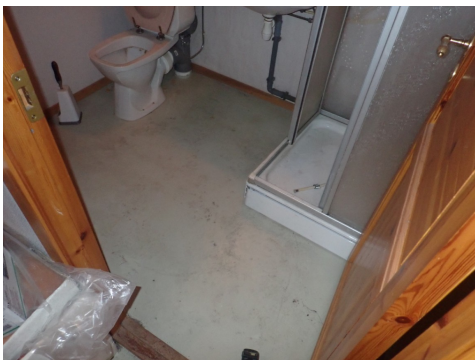
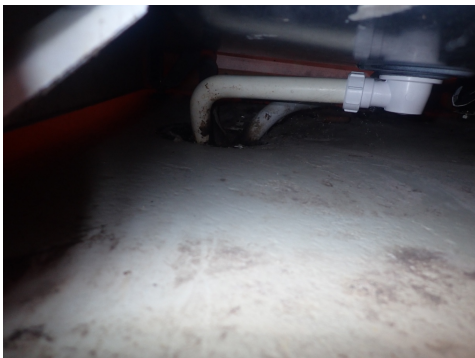
Sluk under dusjkabinett

- Våtrommet må totalrenoveres. Alle forhold med tettesjikt, våtsone, sluk m.m. må dokumenteres.
- Manglende oppgradering av våtrommet medfører høy risiko for at konstruksjonene ikke vil tåle vanlig bruk av vann eller lekkasjer. Selv om det er dusjkabinett, er det fortsatt en betydelig risiko for at våtrommets konstruksjoner ikke tåler lekkasjer. Dette kan føre til fuktskader på tilstøtende konstruksjoner.

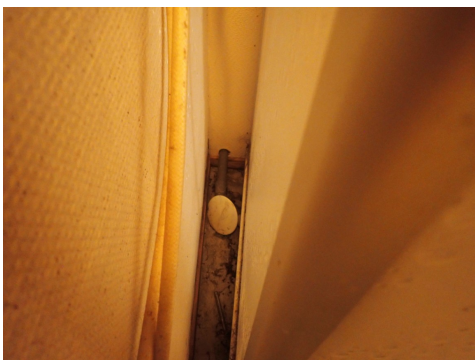
Avløp fra vaskemaskin i tilstøtende rom(bod) er ført gjennom veggen til badet.

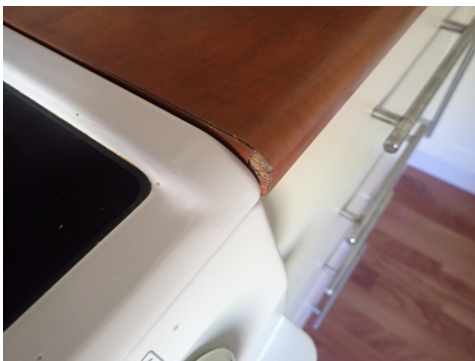
Det er sår og hakk i benkeplate ved komfyr.

Det må regnes med å gjøre vedlikehold på kjøkken

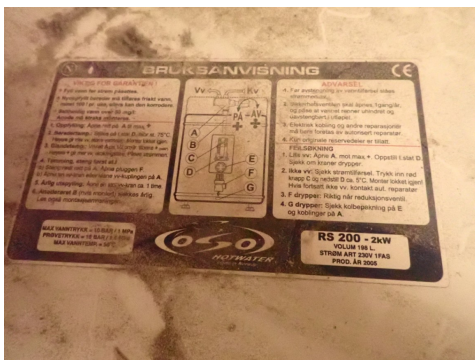
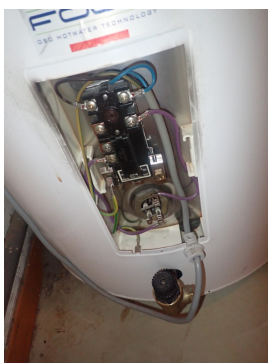
Det mangler deksel/beskyttelse av el-kobling på tanken.

Manglende deksel må monteres.
