# Tilstandsrapport

Boligbygg med flere boenheter

Parkveien 13, 0350 OSLO

Befaringsdato: 17.10.2025

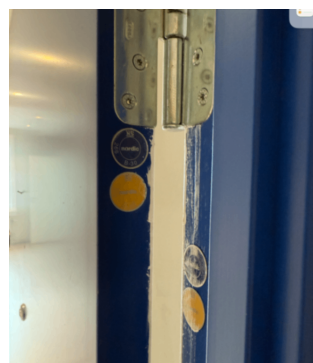
Nyere inngangsdør med hengsler og beslag i krom/messing, Klassefisering: Brann B-30 / lyd 35 dB

Merke for brannklasse på inngangsdør

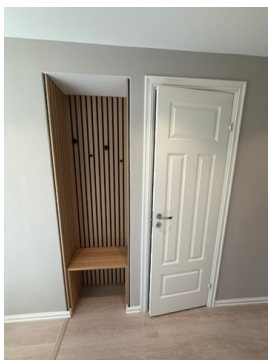
Innerdører

Lette formpressede dører med bikubekjerne av papp.  
Alle dører åpner og lukker seg fint, og det er ingen synlig slitasje.

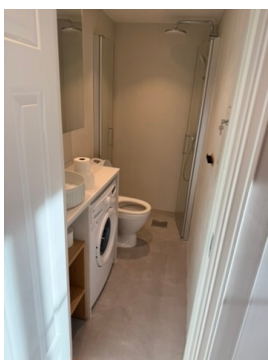
Baderom

Badet er overflateoppusset med microsement på fliser på gulv og vegger, ny vask med armatur og nytt dusjarmatur i 2025.

Baderommets underliggende hovedkonstruksjoner nærmere seg / er eldre enn forventet levetid på 20 år.  
Levetid er beregnet ut fra Norsk Standard og Sintef sine levetidstabeller.  
Tilstandsvurderingen tar høyde for dette.  
Totalt oppussing/modernisering må påregnes innen rimelig tid.  
Det anbefales på generelt grunnlag at det dusjes i dusjkabinett med kontrollert rørføring til sluk, inntil baderommet moderniseres/pusses opp.

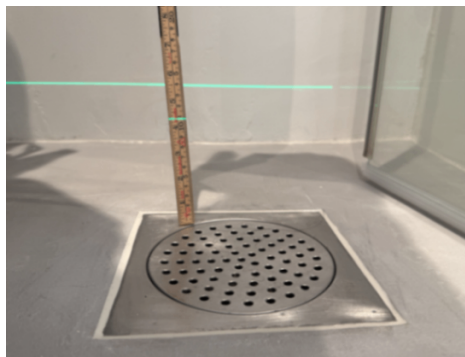
Fall til sluk 7 mm høydeforskjell på gulv fra dørterskel til topp slukrist er ikke tilfredstillende mht. dagens forskrift.

Det er svakt fall til sluk i dusjsonen, målt med håndholdt vater.

Gulvet har fall ca 80 - 90 cm fra sluk, videre mot terskel er det tilnærmet flatt.

- Det er mulighet for at det kan forekomme vannlekkasje på våtrommet hvor vann ikke vil gå til sluk.
- Det er påvist at høydeforskjell fra topp slukrist til gulv/synlig topp membran ved dørterskel er mindre enn 25 mm.
- Det er påvist avvik i fallforhold til sluk i forhold til krav i forskrift på byggetidspunktet.

Det er svakt fall til sluk i dusjsonen, målt med håndholdt vater.  
Det er målt svakt fall på gulv ved dørterskel i retning sluk på ca. 7-8mm.  
Oppmålingen er gjort ved tilfeldig valgte steder på baderomsgulvet.  
Utførelsen med microsement er ved egeninnsats.

Målt fall til sluk

- Eventuelt lekkasjevann fra utstyr utenfor dusjsone vil ikke ha en naturlig vei til sluket. Dette kan føre til at vann samler seg på gulvet og potensielt renner ut av rommet eller trenger inn i konstruksjonen.
- Det må foretas utbedring av fallforhold.
- Et bad med manglende/reduert fall til sluk blir mindre funksjonelt og sikkert for brukeren. Dette kan medføre stående vann på gulvet, vann som ikke ledes effektivt til sluket, økt risiko for at vann renner ut av rommet og redusert sklisikkerhet på gulvet.

Installering av tett dusjkabinett anbefales.

Kostnadsestimat: 100 000 - 200 000

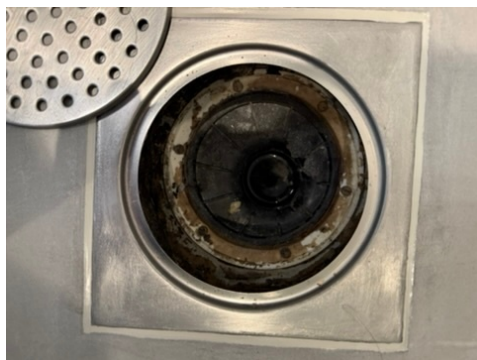
PVC-sluk m/klemring i dusjonen

Synlig banemembran under klemring i sluk som tettesjikt på gulv.

- Mer enn halvparten av forventet brukstid er passert på membranløsningen.
- Mer enn halvparten av forventet brukstid er passert på slukløsningen.

Sluk i plast

- Det er viktig å merke seg at levetiden til en membran varierer basert på kvalitet, installasjon og bruk. Eldre membraner kan bli sprø og sprekke opp, noe som fører til at de mister sin vanntettende funksjon. Dette kan resultere i vannlekkasjer gjennom vegger og gulv og fuktskader.
- Sluket må sjekkes og rengjøres jevnlig.
- Overvåk tilstanden jevnlig. For å få tilstandsgrad 0 eller 1 må slukløsningen skiftes ut og sannsynligvis må også membransjiktet skiftes/utbedres. Det er imidlertid vanskelig å si noe om tidspunktet for når dette er nødvendig.
- Eldre sluk av plast er ofte utsatt for lekkasjer og særlig i overganger. Eventuelle lekkasjer kan medføre fuktskader på tiliggende konstruksjoner.

Installering av tett dusjkabinett anbefales.

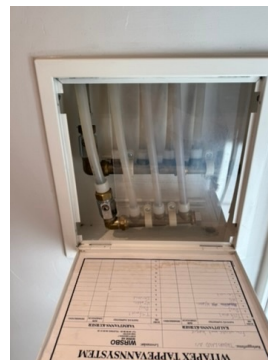
- Det er påvist at eventuelt lekkasjevann fra rør i rør system ikke ledes til sluk eller annen kompensere løsning.
- Mer enn halvparten av forventet brukstid er passert på innvendige vannledninger.

Rørfordelingskap i baderom har lekkasjeløsning med siklemikk på vegg ved dør.

Rørfordelingskap

- Det bør foretas tiltak på anlegget som sikrer bedre løsning på eventuelt lekkasjevann fra rør i rør system.
- Tidspunkt for utskiftning av vannledninger nærmer seg.

- Det er ikke behov for utbedringstiltak siden anlegget fungerer i dag, men ut ifra alder kan skader plutselig oppstå på eldre anlegg.
- I forbindelse med oppgradering av våtrom vil det være naturlig med utskiftning av rør.

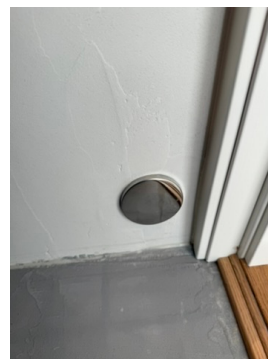
Eventuelt lekkasjevann fra siklemikk utenfor dusjsone vil ikke ha en naturlig vei til sluket. Dette kan føre til at vann samler seg på gulvet og potensielt renner ut av rommet eller trenger inn i konstruksjonen.

Plassering siklemikk ved dør

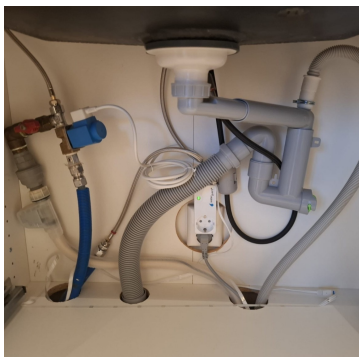
Stoppekran er lokalisert i rørfordelingskap på bad.  
Lekkasjevarsler er montert i kjøkkenbenk.

Lekkasjevarsler i benkeskap

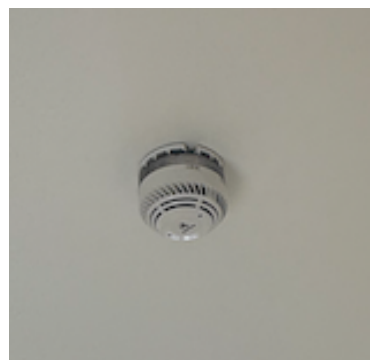
Røykvarsler

4. Er det skader på røykvarsler?

**Nei**
