# Tilstandsrapport

📍 Hedrumgaten 41, 3112 TØNSBERG

# gnr. 1006, bnr. 141

Rapportdato: 21.05.2026

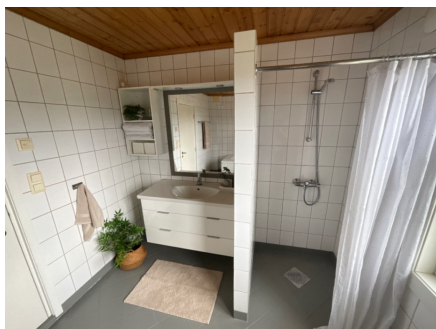
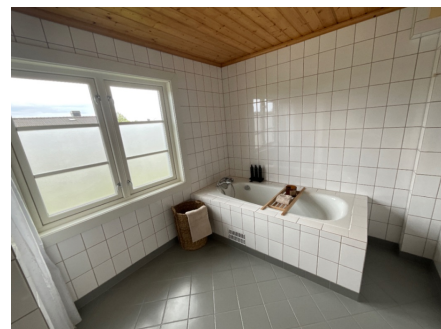
! Våtrom > 2.Etasje > Bad > Generell [Gå til side](#)

Det anbefales bruk av dusjkabinett frem til renovering for å hindre direkte vannpåkjenning på overflater.

**Kostnadsestimat: 200 000 - 500 000**

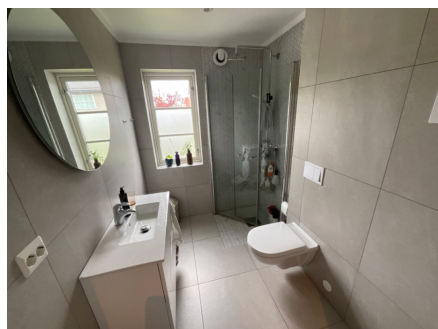
### 2.ETASJE > BAD

Fuktsøk er utført uten å påvise unormale fuktforhold på det aktuelle målingspunktet.
