Tingvegen 28A

7046 TRONDHEIM

Tilstandsrapport

Eierskifte

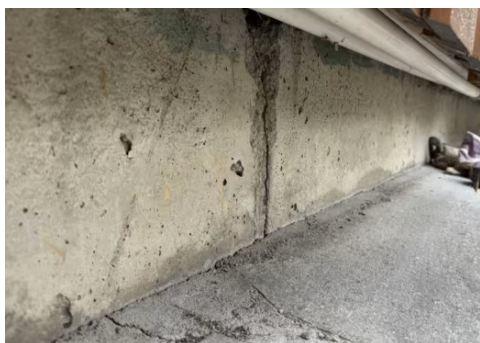
Det ble registrert sprekk i grunnmur ved trapp på boligens bakside. Det er etter befaringdagen foretatt en gjenpussing av sprekken, dokumentert med bilder.

Sprekk i grunnmur.

Det gjøres oppmerksom på at kontrollen ble begrenset da innvendig grunnmur er gjenkledd med plater og utlektede vegger. Utvendig grunnmur ligger delvis under bakkenivå. Det ble registrert sprekk i grunnmur ved trapp på boligens bakside. Det er etter befaringsdagen foretatt en gjenpussing av sprekken, dokumentert med bilder. For å få full visshet om tilstanden forøvrig må det foretas større åpninger, noe som ikke er foretatt. TGi-U er satt pga. manglende/ begrenset kontroll.
