# Tilstandsrapport

Enebolig

Safirveien 12, 3152 TOLVSRØD

Befaringsdato: 18.11.2025

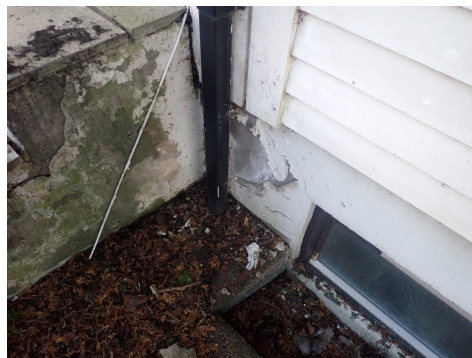
Taknedløp er ført ned i terreng langs grunnmur. Det er ikke tilfredsstillende bortledning av vann fra taknedløp ved grunnmur.

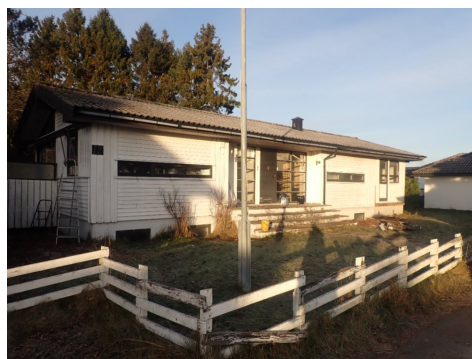
Tak skal være utført og forankret til bærekonstruksjoner slik at det uten skadelige deformasjoner kan oppta belastninger etter kap. 51. Tak skal være tekket og drenert slik at det ikke oppstår lekkasje ved nedbør eller når snø eller is smelter. Åpninger for ventilering av tak skal være avdekket eller utformet slik at inndrev av regi eller snø unngås. Tak skal være utført slik at det ikke oppstår skadelig fuktighets-oppsamling ved kondensasjon av vanndamp fra husets indre. Tak skal være utført slik at det ikke blir utsatt for skadelige frostsprengninger eller farlige isdannelser. Hvor det er fare for at snøras og isras kan medføre skade, skal taket ha snøfanger e.l. sikring.

Konsekvens kan være at personer blir påført skade ved snø og isras fra tak.

Det mangler snøfangere og sikring av tak over inngangspartiet

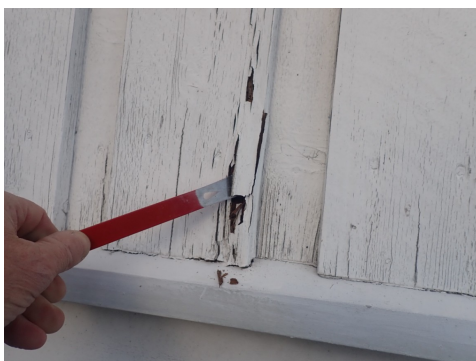
- Det er ingen eller liten lufting i nedre kant av kledning mot grunnmur.
- Det er påvist spredte råteskader i bordkledningen.

Det er påvist råte i kledning på fasade sør.

- Råteskadet trekledning må skiftes ut.
- Uten tilstrekkelig lufting bak bordkledningen kan fuktighet som trenger inn bak bordene eller gjennom veggen innenfra ikke tørke opp. Dette skaper ideelle forhold for råtesopp og muggvekst.
- Andre tiltak:

Når det skal skiftes kledning bør luftesjikt mellom kledning og vindspærre økes. Økning av luftesjikt er viktig om veggen tilleggisoleres.

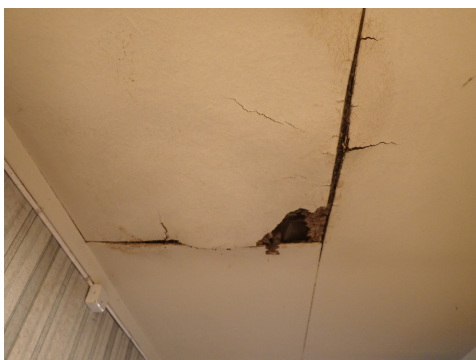
- Det er påvist fuktskjolder/skader i takkonstruksjonen.

Type tak-konstruksjon med lik takvinkel ute og inne har begrenset lufting/ventilering for utjamning i forskjell av inneluft og uteluft. Det er synlig tegn fra tidligere lekkasjer fra taket på himlingsplater i himling gang.

Det er synlig tegn på lekkasjer fra taket på himlingsplater i himling gang.

Det anbefales og gjøre ytterligere undersøkelser rundt lufting av loft og tak-konstruksjon.

Skadete bygningsdeler som følge av lekkasjer må skiftes.

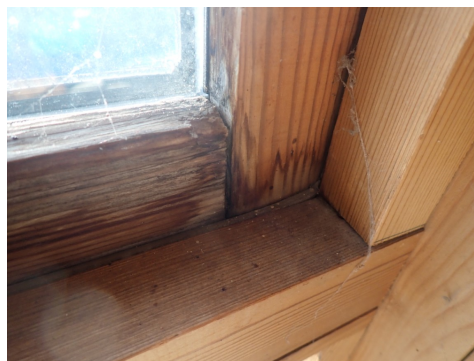
- Det er påvist tegn på innvendig kondensering av enkelte vindusglass.
- Karmene i vinduer er slitte og det er sprekker i treverket.

Flere vinduer er misfarget og med sprekker.

Det må regnes med å skifte vinduer

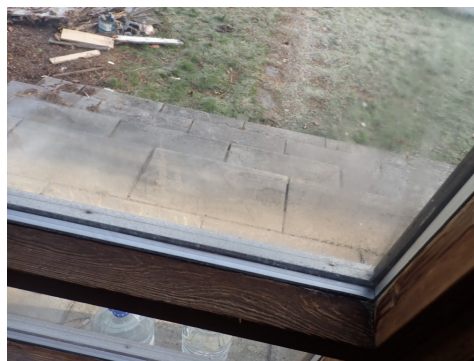
- Andre tiltak:
- Kondensering på enkelte glass har medført fuktskader i treverk som kan medføre utskiftningsbehov av enkelte vinduer.

Vinduer i entre har tydelig kondens på glass.

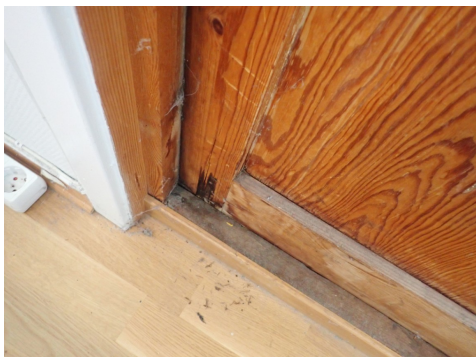
Balkongdør er vanskelig å åpne og lukke.

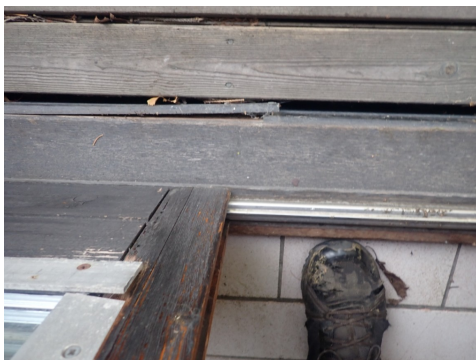
Heve skyvedør i stue er oppsprukket. Beslag har løsnet fra terskel.

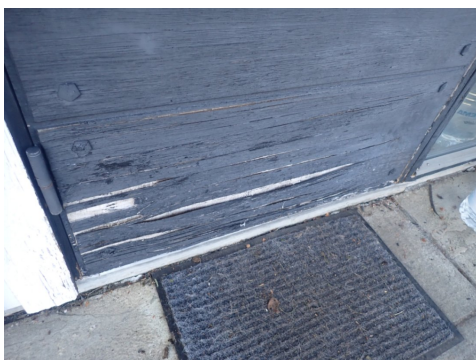
Det er oppsprukket overflate på inngangsdør

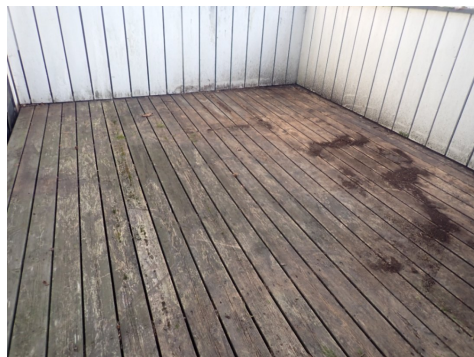
Terrasse mot sør er sliten og værslitt

Det må regnes med å utbedre terrasse både mot vest og sør.

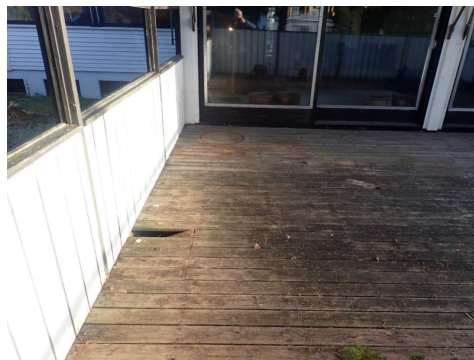
Terrasse mot vest har sliten overflate. Gulvbord har røket.

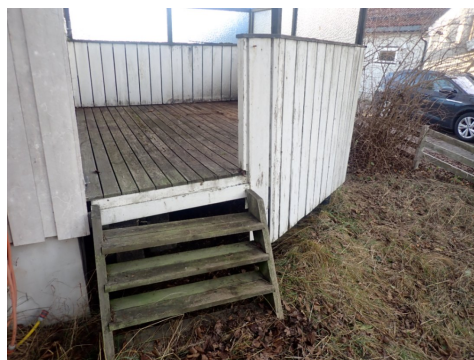
Trapp og terrasse mot sør har skjevheter.

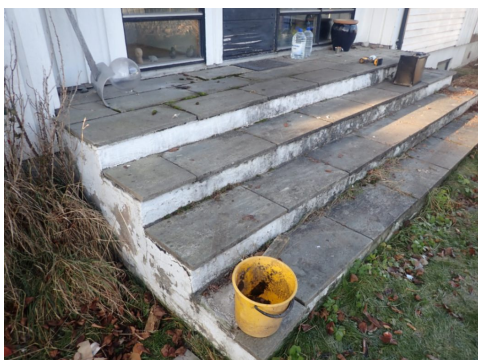
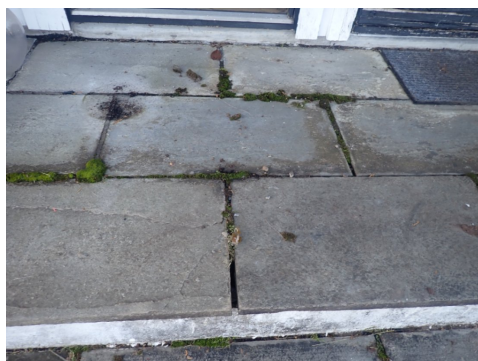
- Det er ikke montert rekkverk.
  - Det er avvik:
- Flere skiferheller har løsnet fra underlaget.

Flere skiferheller har løsnet fra underlaget.

Rekkverk må monteres. Heller som har løsnet må skiftes/repareres.

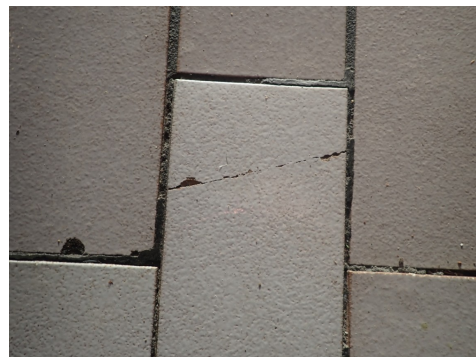
fliser i entre og stue har sprukket og løsnet fra underlaget.

- Overflater må utbedres eller skiftes.

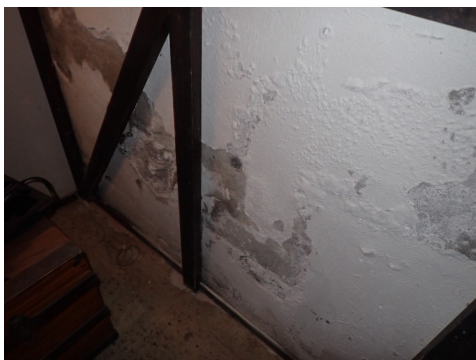
- Det er påvist indikasjoner på noe fuktgjennomtrenging inn i kjellermur.

Synlige saltutslag på grunn av fuktgjennomgang i grunnmur.

Det må regnes med å gjøre tiltak i kjeller angående fukt. Panel, plater og isolasjon med plast mot utforede vegger bør fjernes. Det bør også etableres mer ventilasjon og jevnlig oppvarming av rommene i kjeller året gjennom. Det vises for øvrig til bygningsdel "Drenering"

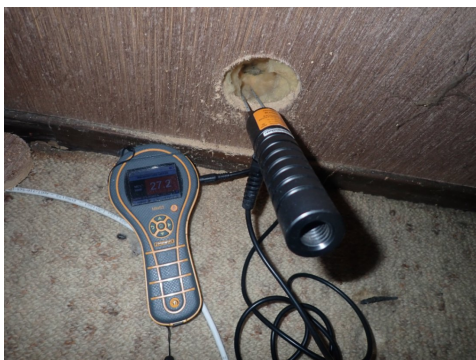
Det er påvist innestengt fukt mot grunnmur. Måleresultat Ca, 30 %  
Det er påvist synlige saltutslag på grunn av fuktgjennomgang i grunnmur.

Hulltaking viser ca. 30% fuktutslag ved bruk av stikkelektroder mot grunnmur.

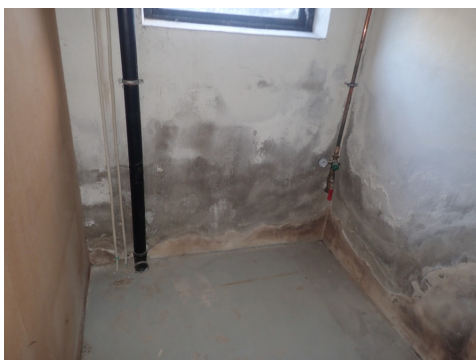
Synlige saltutslag på grunn av fuktgjennomgang i grunnmur

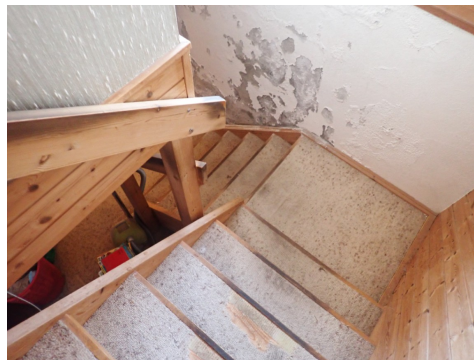
Trapp har ikke tilstrekkelig rekkverk.

Tilstrekkelig rekkverk må monteres på trapp. Konsekvens kan være skade på personer som ferdes i trapp. Fallulykke m.m.

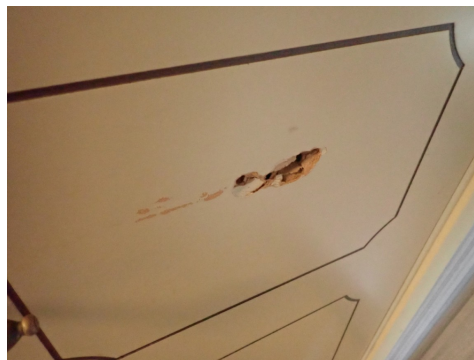
- Det er påvist avvik som tilsier at det bør foretas tiltak på enkelte dører.

Flere dører har tydelig skader.

Det må regnes med vedlikehold/skifte av dører.

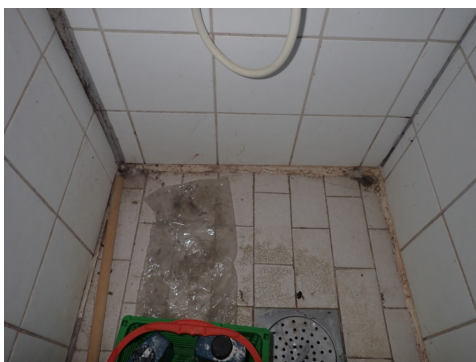
Det er påvist åpne fuger og merker etter tidligere fukt i vegg mot toalettrommet.

Konsekvens kan være at skjulte feil og mangler på badet kan forårsake plutselig skade.

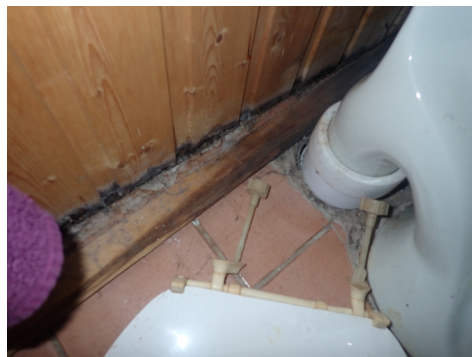
Det er påvist råte i vegg mot gulv. Godt synlig merker etter tidligere fukt i vegg mot toalettrommet.

- Ved andre fuktundersøkelser enn hulltaking, er det påvist indikasjoner på fuktskader.

Det er påvist råte i vegg mot gulv. Godt synlig merker etter tidligere fukt i vegg mot toalettrommet. Våtrommet må totalrenoveres.

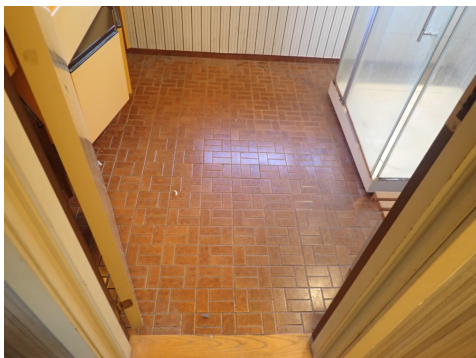
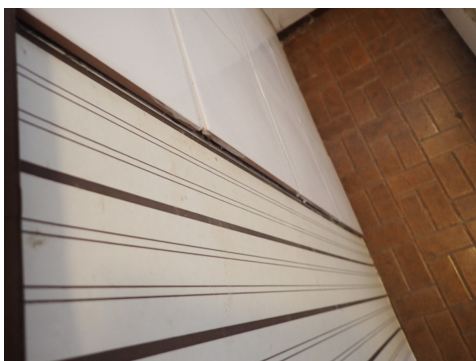
Fliser på vegg har løsnet fra underlaget.

- Våtrommet må totalrenoveres. Alle forhold med tettesjikt, våtsone, sluk m.m. må dokumenteres.
- Manglende oppgradering av våtrommet medfører høy risiko for at konstruksjonene ikke vil tåle vanlig bruk av vann eller lekkasjer. Selv om det er dusjkabinett, er det fortsatt en betydelig risiko for at våtrommets konstruksjoner ikke tåler lekkasjer. Dette kan føre til fuktskader på tilstøtende konstruksjoner.

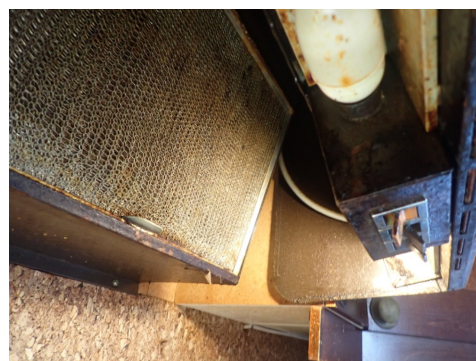
- Det er registrert avvik med avtrekk.

- Ventilatoren må skiftes.

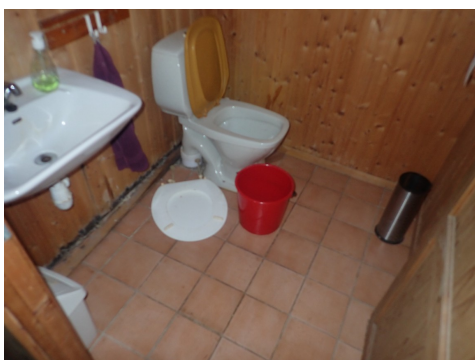
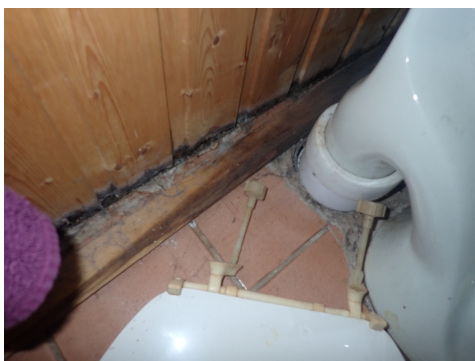
- Det er påvist betydelig fuktskader i konstruksjonen.

Synlige skader i vegg mot bad.

Toalettrommet må oppgraderes.

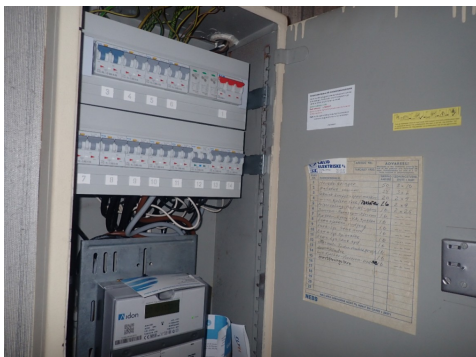
Det mangler beskyttelse i el-skapet over ledningsnett med fare for berøring.

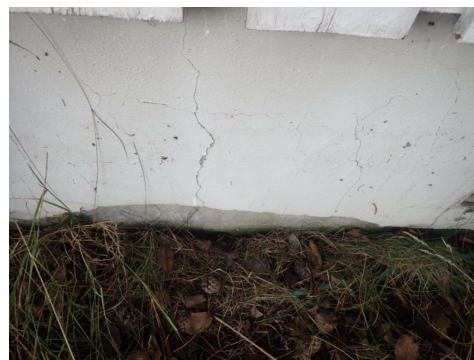
- Grunnmuren har sprekkdannelser.

Murpuss har løsnet fra underlaget. Stedvis sprekk i grunnmur

Riss og sprekker/åpninger i grunnmur bør tettes.

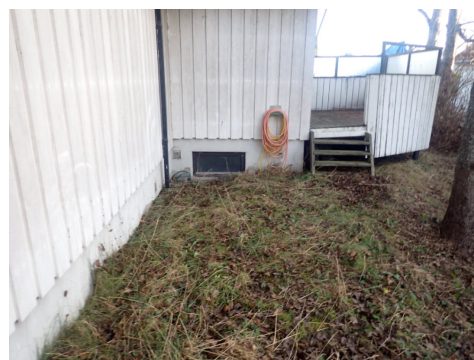
Terrenget har stedvis fall mot grunnmur

Det bør foretas terrengjusteringer der terrenget faller mot grunnmur.
