# Tilstandsrapport

ANDELSLEILIGHET I BOLIGBLOKK

Sandefjordgata 5D, 0464 OSLO

Befaringsdato: 20.04.2026

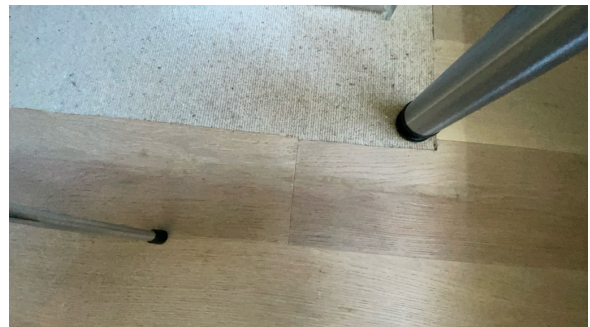
Det mangler parkett på deler av ett soverom (tidligere kjøkken).

Noe parkett mangler på ett rom.

Ingen umiddelbare tiltak ansees som nødvendig.

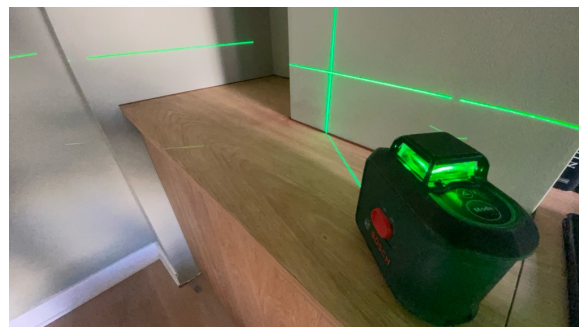
Størst avvik: 6 mm på 2m avstand

Størst avvik: 10 mm

Skjevheter ble målt med elektronisk laservater på tilfeldig valgte steder i boligen.

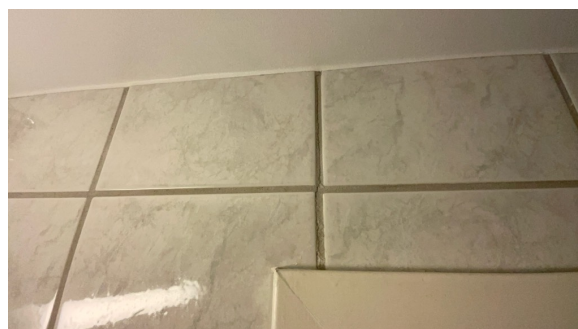
MERK: Lite riss i sementfuge mellom veggflis over baderomsdøren, skyldes minimal bevegelse, ingen praktisk betydning.

Lite riss i sementfuge.

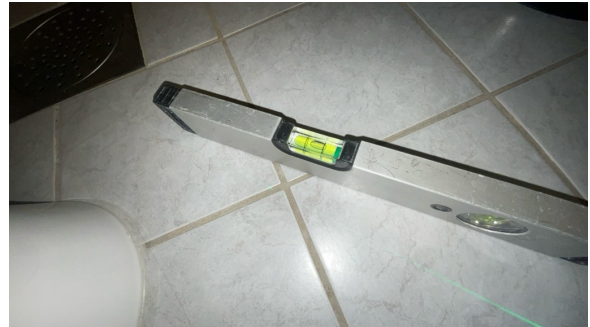
Fra gulvflis ved dørterskel til topp slukrist: 16 mm, ikke tilfredstillende mht. dagens forskrift. Målt med krysslaser.

- Til tross for avviket i fall/høydeforskjell til sluk, vil gulvet fortsatt kunne lede vann mot sluket, men med redusert effektivitet. Dette kan potensielt øke risikoen for vannansamling i enkelte områder av badet.

Fallforhold målt i retning sluk.

Ingen tiltak ansees som nødvendig men vær klar over avviket ved en evt. lekkasjesituasjon.

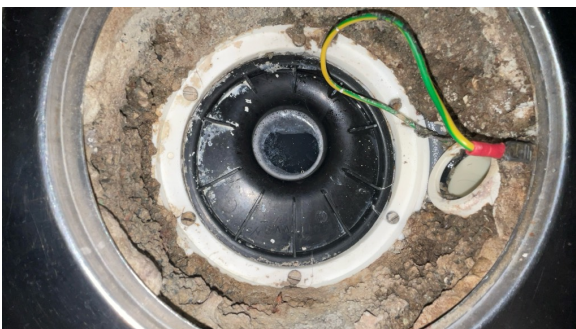
Protimeter fuktapparat: Gjorde utslag langs sokkel i dusj men forholdet ansees som ikke skadelig forutsatt korrekt utførte membranarbeider den gang.

Sluk med synlig dukmembran og klemring.

Ingen tiltak ansees som nødvendig men vær klar over alder.

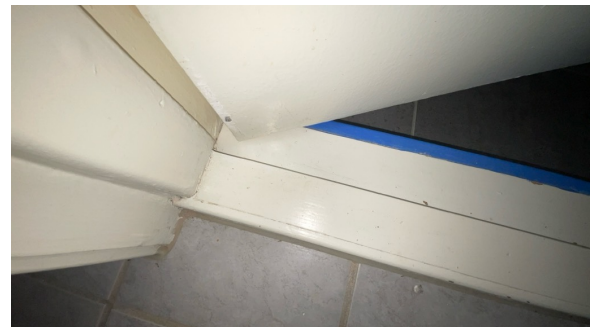
Luftespalte under dørbladet.

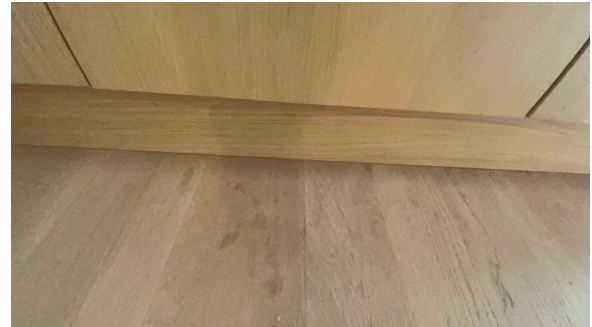
Lufterist i sokkel her blir montert etter takstbefaring.

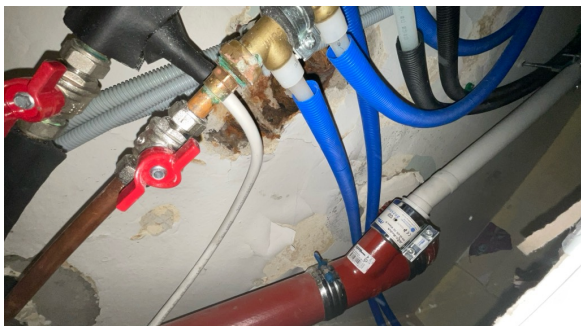
Fordelerskap: Nei, evt. lekkasjevann fra vannrør over himling blir ikke ledet til drencspalte i vegg på baderommet men vil renne til sluk i gulv på baderommet.

Rørpropplegg over himling på baderom.

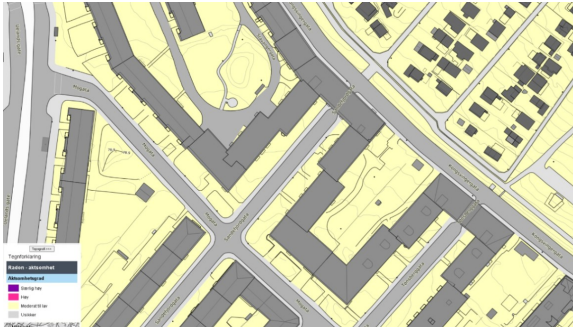
- Det er ikke foretatt radonmålinger, og bygget er heller ikke utført med radonsperre. [Gå til side](#)

Kart over radon aktsomhet.

- Det bør gjennomføres radonmålinger.
