# Tilstandsrapport

Boligbygg med flere boenheter

Rødstuveien 19, 0572 OSLO

Befaringsdato: 31.01.2025

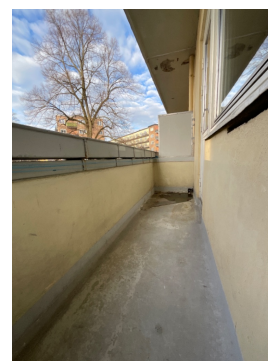
### TG 2 Balkonger, terrasser og rom under balkonger

Balkong med støpt dekke.

Avflassing av maling/pussa.

Oppgradering må påregnes.

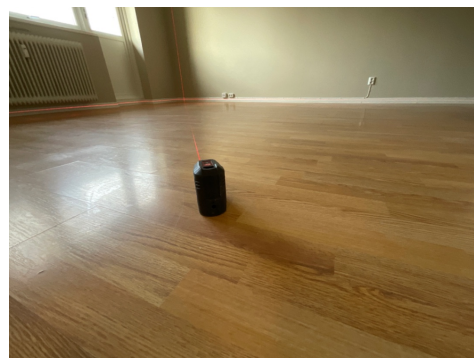
Nivellering stue/kjøkken, ingen registrerte avvik

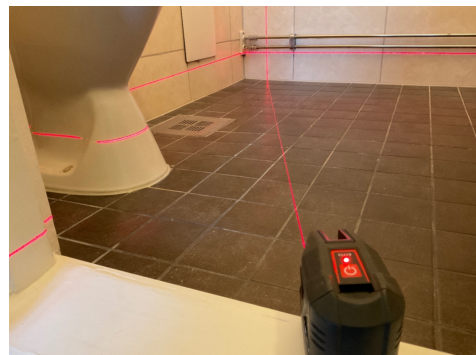
## ! TG 2 Overflater Gulv

- Det er påvist at noen fliser har bom (hulrom under).

- Gjennomføre ytterligere undersøkelser og foreta utbedring av skade.

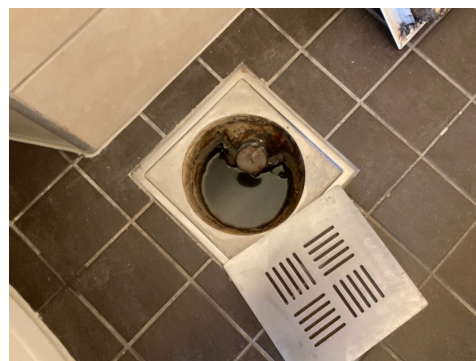
## ! TG 3 Sluk, membran og tettesjikt

Det er eldre soilsluk og ukjent tettesjikt/membran.

- Det er påvist tegn på utettheter på våtrommet.
- Mer enn halvparten av forventet brukstid er passert på membranløsningen.
- Mer enn halvparten av forventet brukstid er passert på slukløsningen.

- Våtrommets tettesjikt/membran står foran utbedring/utskifting.
- Sluket må sjekkes og rengjøres jevnlig.

Kostnadsestimat: 50 000 - 100 000

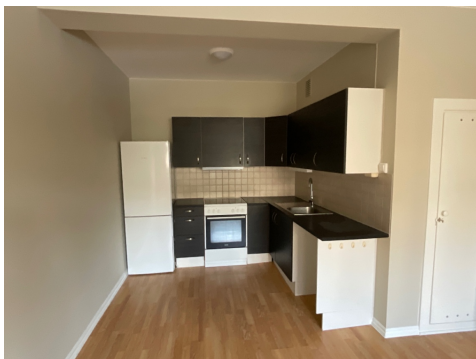
#### ! TG 2 Overflater og innredning

Det er ikke montert waterguard og komfyrvakt. Eldre rør mm.

Det anbefales å montere waterguard og komfyrvakt.

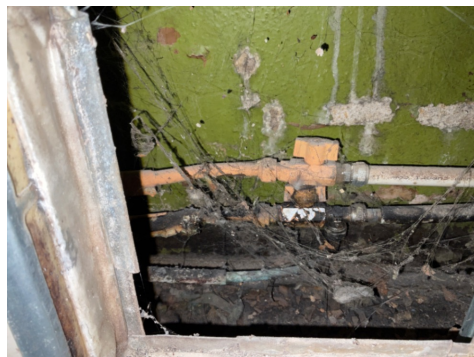
#### ! TG 2 Vannledninger

Innvendige vannledninger er av jern.

- Mer enn halvparten av forventet brukstid er passert på innvendige vannledninger.

- Tidspunkt for utskiftning av vannledninger nærmer seg.
- I forbindelse med oppgradering av våtrom vil det være naturlig med utskiftning av rør.
