Tilstandsrapport

📍 Oskar Braatens gate 22, 0474 OSLO

Befaringsdato: 22.01.2026

LEILIGHET H0101

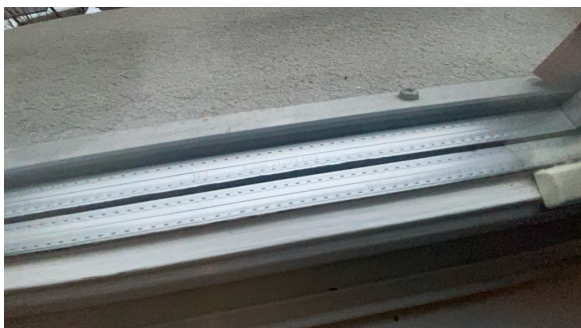
Utvendig: Punktvis sprekker i materialet og i overflatebehandlingen.

Vinduer som nærmer seg eller har passert normal brukstid kan ha redusert isolasjonsevne og dårligere tetthet mot trekk. Slitasje på pakninger/karm kan medføre varmetap. Det kan være skjulte skader som ikke er synlige uten inngrep. Kjøper bør påregne vedlikehold, reparasjon eller utskifting på sikt grunnet alder. Normal tid før utskifting av trevindu er 20 - 60 år.

Skader bør utbedres med mindre reparasjoner og vedlikehold, som pussing og maling, for å forhindre ytterligere forringelse av treverket.

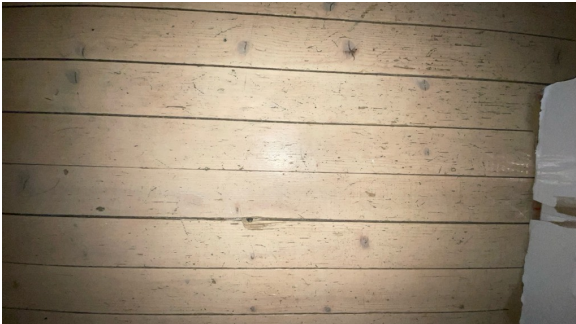
Gulv

Det er påvist stedvis knirk, hakk, ripper og sprekker mellom gulvbord.
Det er observert enkelte riss i vegger.

Overflater med påviste avvik fungerer i dag. Stedvis knirk i gulv har i hovedsak estetisk og lydmessig betydning, men kan øke ved videre bevegelse. Utbedring bør vurderes dersom det er ønskelig med bedre estetisk standard, for å unngå ytterligere slitasje og redusert levetid.

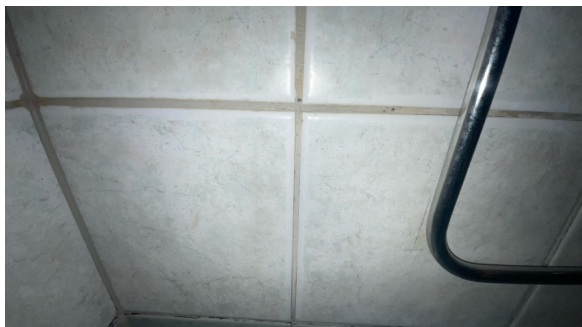
Overflater

Det er påvist sprekker i fliser.
Det er påvist at flisfuger har riss/sprekker.
Det er påvist svertesopp i fuger.
Det er stedvise skruehull i fliser.
Det er påvist bomlyd i enkelte fliser.

Slike riss/sprekker kan indikere bakenforliggende forhold. Dersom sprekken utvikler seg, kan dette medføre fuktinntrengning under/bak fliser. Forholdet bør følges opp med jevnlig kontroll for å avdekke eventuell videre utvikling. Dersom sprekken øker eller nye oppstår, bør tiltak påregnes.

Svertesopp i fuger skyldes fuktpåvirkning og utilstrekkelig ventilasjon. Dette har hovedsakelig estetisk betydning, men kan på sikt svekke fugens tettingsevne. Fuger bør rengjøres eller skiftes ut, og ventilasjonen i rommet bør kontrolleres for å redusere fuktbelastningen.

Skruehull må jevnlig kontrolleres og tettes med egnet materiale for å forhindre at vann ledes inn i konstruksjon. Det er ukjent om skruehull har perforert tettesjikt.

Selv om bomlyd ikke nødvendigvis er et umiddelbart problem, bør området overvåkes nøye for å oppdage eventuell utvikling av sprekker i fliser eller fuger. Tiltak bør iverksettes dersom det oppstår tegn til skade, for å begrense videre utvikling og unngå følgeskader.

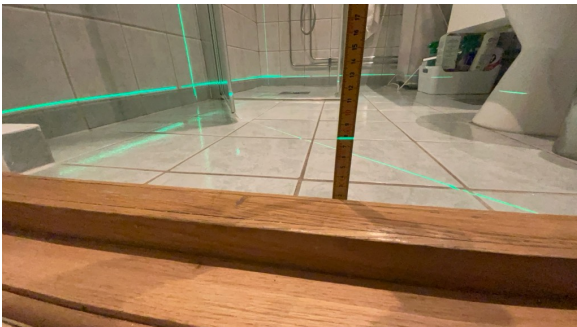
Til tross for avviket i fall/høydeforskjell til sluk, vil gulvet fortsatt kunne lede vann mot sluket, men med redusert effektivitet. Våtrommet fungerer med dagens fallforhold.

Høydeforskjell (flis ved terskel)

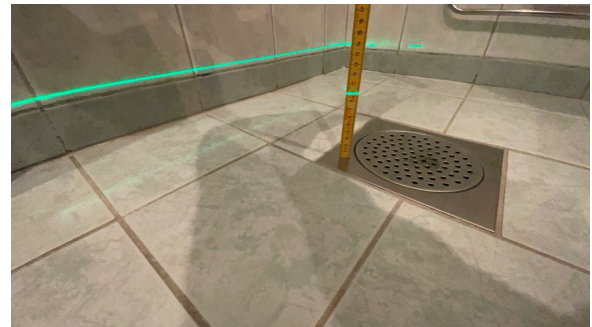
Høydeforskjell (ved sluk)

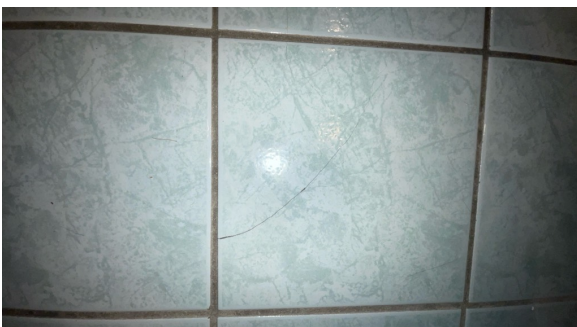
Det er påvist sprekker i fliser.

Slike riss/sprekker kan indikere bakenforliggende forhold. Dersom sprekken utvikler seg, kan dette medføre fuktinntrengning under/bak fliser. Forholdet bør følges opp med jevnlig kontroll for å avdekke eventuell videre utvikling. Dersom sprekken øker eller nye oppstår, bør tiltak påregnes.

Sprekker

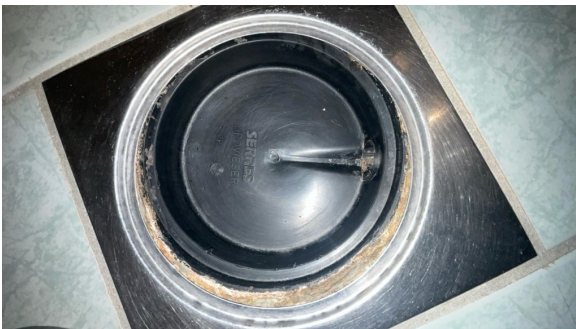
Hjelpesluk

Eldre membraner kan miste sin vanntettende funksjon, noe som kan føre til vannlekkasjer og fuktskader i konstruksjonen.

Det bør monteres badekar/dusjkabinett, hvor vannet ledes direkte til sluk, kan redusere risikoen for fuktskader, men erstatter ikke behovet for nytt tettesjikt/membran.

Overvåk tilstanden jevnlig, og vær oppmerksom på at normal levetid for bad er 20-25 år iht. Byggforskseriens detaljblad.

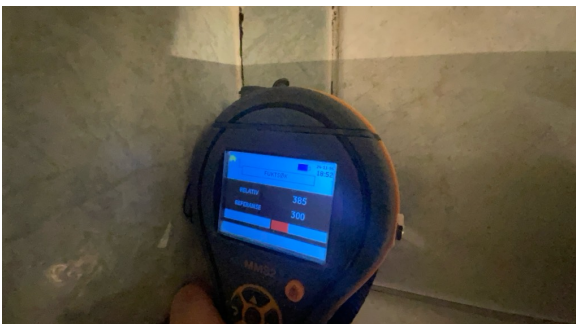
På grunn av eldre bygningsdeler, forventet gjenværende brukstid og fuktutsatt konstruksjon uten inspeksjonsmulighet, gis det TG2. Punktet har sammenheng med øvrige bygningsdeler på badet, særlig membran/tettesjikt, samt manglende dokumentasjon og/eller ukjent utførelse. Det presiseres at det kan oppstå skader på tilstøtende konstruksjoner som følge av alder og slitasje.

Det ble ved overflatesøk, med referanseverdier fra tørr sone, målt noe forhøyede verdier på fliser i dusjsonen. Vær oppmerksom på at et overflatesøk kun gir en indikasjon og ikke kan fastslå skader eller fuktinntrengning i underliggende konstruksjoner.

Overflatesøk

Forhøyede måleverdier i dusjsonen kan indikere fukt i overflaten, men overflatesøk kan ikke fastslå skader i underliggende konstruksjoner. Området bør følges opp med jevnlig kontroll, og nærmere undersøkelser bør vurderes dersom verdiene øker eller andre symptomer oppstår.

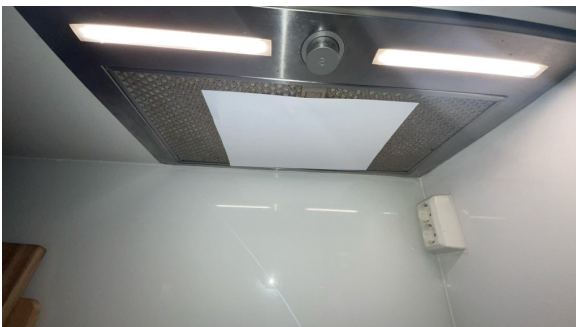
Papirtest

I henhold til NS3600 gis det uansett tilstandsgrad 2 på kjøkkenventilator med kun kullfilter.

Kullfiltervifte renser noe av luften og sender luften tilbake til rommet. Dette tilfredsstiller ikke dagens krav til forsert avtrekk. Det vil si at luften skal ut av bygget.
