# Tilstandsrapport

📍 Sars' gate 66, 0564 OSLO

# Andelsnummer 138

Befaringsdato: 12.05.2025

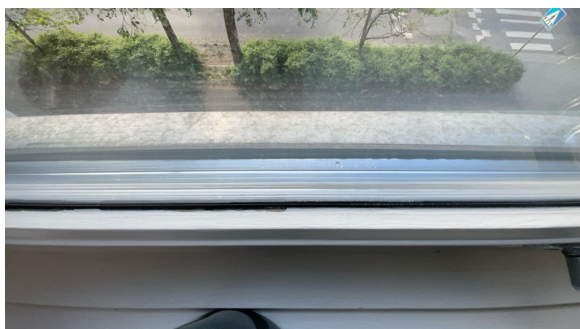
Utvendig: Punktvis sprekker i materialet og i overflatebehandlingen.

Bygningsdelen har skjulte løsninger og kan ha en feil/skade som ikke er synlig, ut i fra alder/gjenværende brukstid kan det være sannsynlighet for skjulte feil. Normal tid før utskifting av trevindu er 20 - 60 år.

Punktvis skader på materialet/overflatebehandlingen tilser at det må forventes vedlikehold. Pussing/maling.

Ut i fra alder må det forventes utbedringer/utskifting på sikt. Det er derimot vanskelig å si noe om eksakt når.

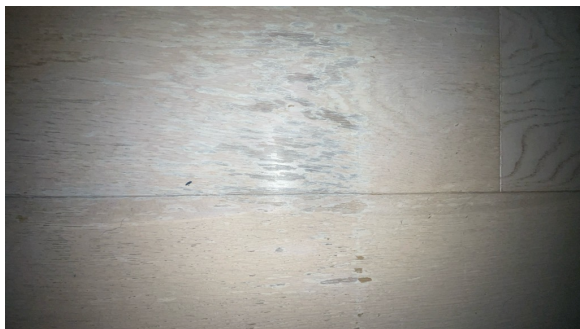
Det er påvist stedvise merker i gulv.

Det er påvist stedvis knirk i gulv.

Stedvise merker i gulv

Gulv fungerer i dag. Mulig gulv kan slipes og behandles ved behov.

Det vil sjelden være økonomisk rasjonelt å bytte gulv som et enkeltstående tiltak mot knirk. Dersom boligen en gang skal renoveres, kan man vurdere slike tiltak.

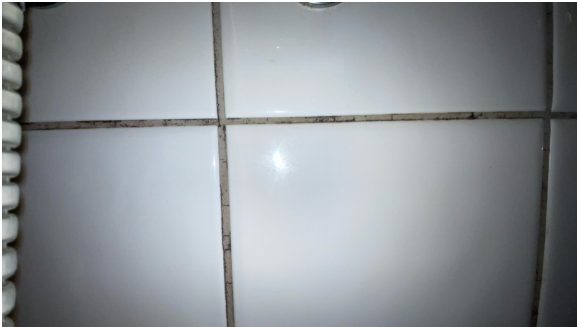
Det er riss i fuger.

Riss i fuger

Riss må jevnlig undersøkes. Ved videre utvikling må det påregnes tiltak. Fuger må påregnes utskifting.

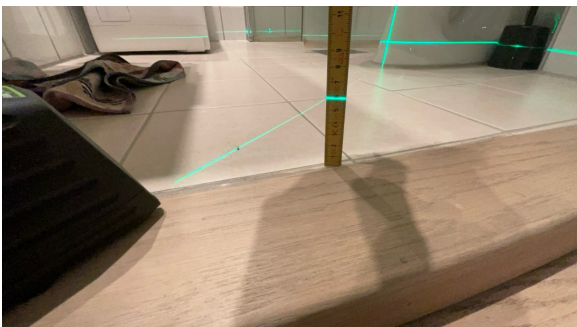
Fra topp gulvflis ved dørterskel til topp slukrist: 12 mm.

- Det er påvist at høydeforskjell fra topp slukrist til gulv/synlig topp membran ved dørterskel er mindre enn 25 mm.

Høydeforskjell (flis ved terskel)

Våtrommet fungerer med dagens fallforhold. Vær klar over avviket.

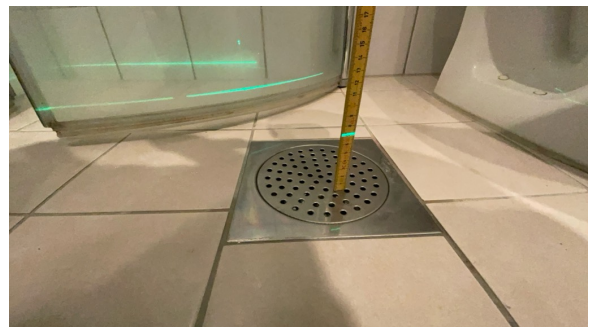
Høydeforskjell (ved sluk)

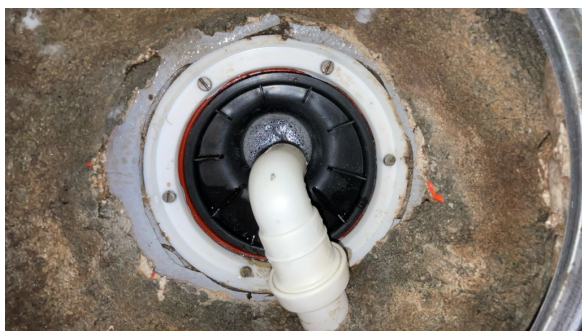
Sluk

- Mer enn halvparten av forventet brukstid er passert på membranløsningen.

Det kan ikke konstateres synlig tettesjikt på vegger.

- Overvåk tilstanden jevnlig. For å få tilstandsgrad 0 eller 1 må tettesjiktet skiftes ut, men tidspunktet for når dette er nødvendig er vanskelig å si noe om.

Montering av dusjkabinett grunnet badets alder anbefales.

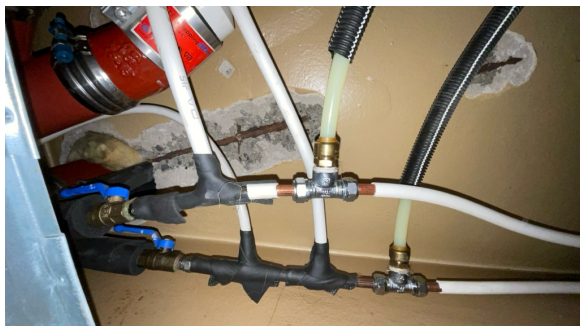
Vannrør og stoppeventiler

Vær klar over at vannrør nærmer seg halvparten av forventet brukstid. 25 år.
