# Tilstandsrapport

levert av Anticimex AS

Griffenfeldts gate 19D  
0460 OSLO  
Gnr./Bnr.: 219/105  
Aksjenr. : 74  
Oslo kommune

Befaringsdato: 14.01.2026

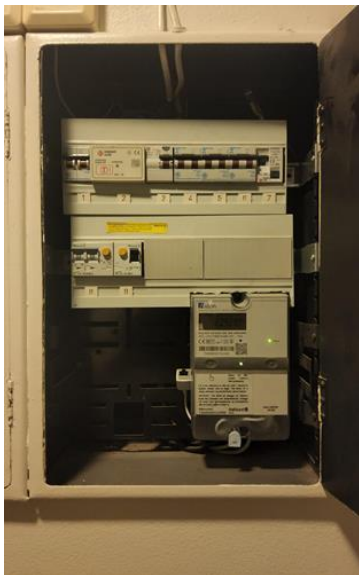
Elektrisk anlegg - [Sikringsskap]

Sikringsskap med automatsikringer fra 2017 og kursfortegnelse samt måler plassert i felles trappegang.

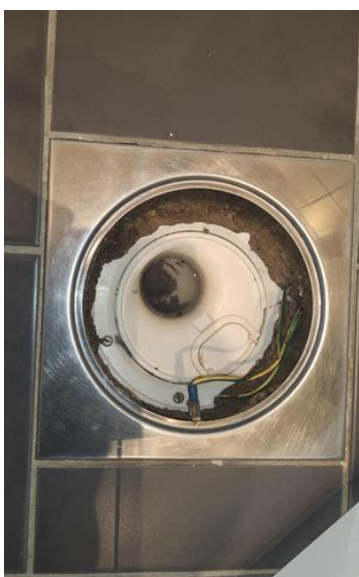
Membran, tettesjikt og overgang til sluk. - [Sluk i dusjsone bad]

| | | Membran, tettesjikt og overgang til sluk. | Tettesjiktet har en alder som tilsier at restlevetiden er usikker. Rommets lekkasjesikkerhet kan derfor ikke verifiseres, eventuelt bør nytt tettesjikt etableres. |
