# Tilstandsrapport

Enebolig

Nordlysveien 18, 3113 TØNSBERG

Befaringsdato: 29.01.2026

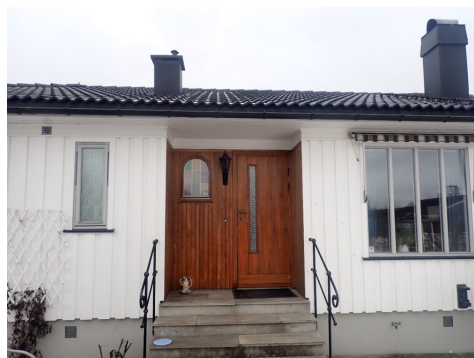
Konsekvens kan være at personer blir påført skade ved snø og isras fra tak.

Det mangler snøfangere blant annet over inngangspartiet

**Kostnadsestimat: 20 000 - 100 000**

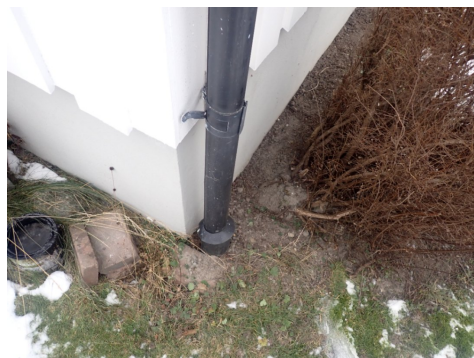
Taknedløp er ført ned i terreng langsg grunnmur Det er ikke tilfredsstillende bortledning av vann fra taknedløp ved grunnmur.

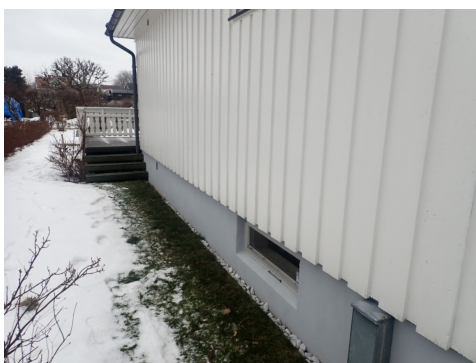
- Det er ingen eller liten lufting i nedre kant av kledning mot grunnmur.
- Det er avvik:

Det er påvist noe skjevhet ved yttervegg mot syd nedre del mot grunnmur.

Det anbefales og undersøke/gjøre ytterligere undersøkelser rundt skjevhet i veggkonstruksjon nedre del mot grunnmur.

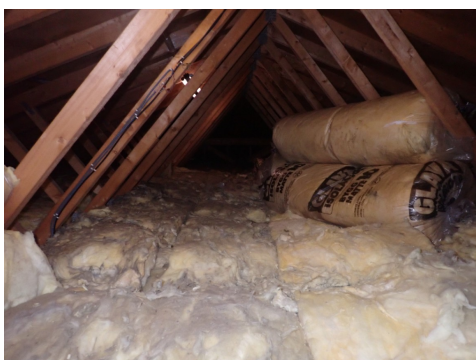
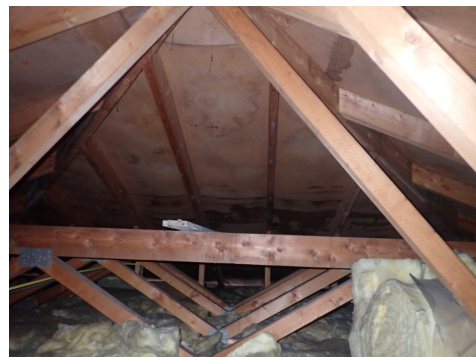
Det er påvist fuktskjolder flere steder i undertaket. Forankring og innfesting av loftstige er ikke utført på forsvarlig måte.

Det er påvist fuktskjolder flere steder på underside undertak.

Det kan ikke utelukkes at det er stedvis lekkasjer i undertak. Konsekvens av lekkasjer kan påføre ytterligere skade. Se for øvrig under bygningsdel takteking. Forankring og innfesting av loftstige bør sikres bedre.

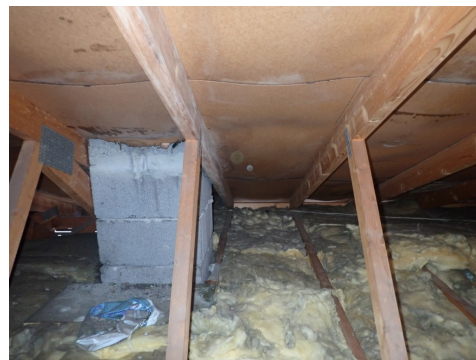
Skjolder rundt pipe gjennomgang. Ikke faglig utført tetting og avslutning av undertak rundt pipe

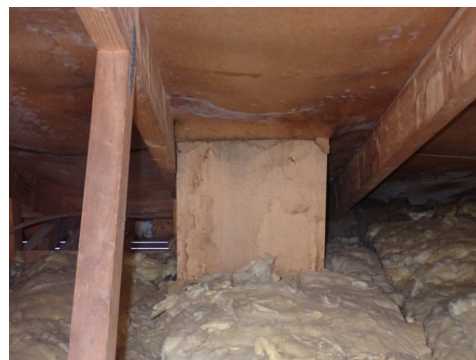
Skjolder rundt kasse gjennomgang luftekanal fra bad og toalettrom.

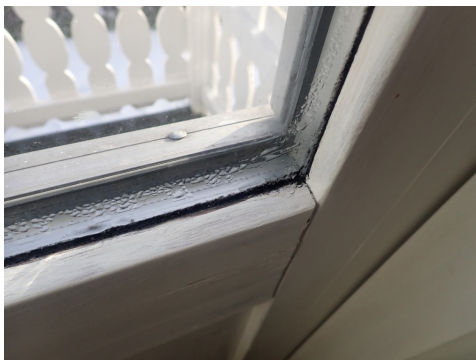
Kondensering på glass balkongdør

Det er behov for vedlikehold/skifte av balkongdør.

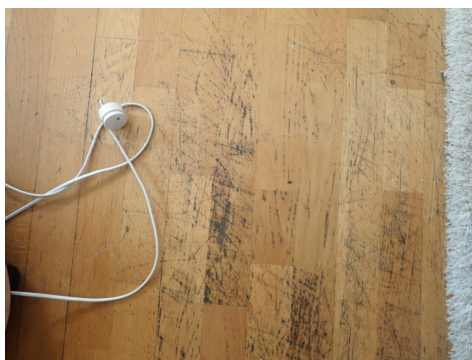
Generell slitasje på parkett i stue.

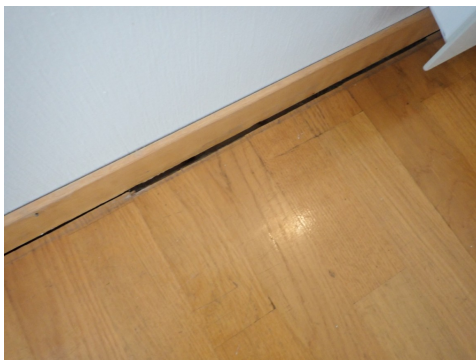
- Det er påvist store sprekker mellom gulv og gulvlist

Observasjoner kan tyde på at yttervegg har endret posisjon etter byggeår. Det må regnes med å gjøre ytterligere undersøkelser rundt yttervegg og etasjeskiller. Kostnadsoverslaget vurderes til og omfatte kun undersøkelser.

Det er glippe ved vegg gulvlist og parkett

**Kostnadsestimat: 20 000 - 100 000**

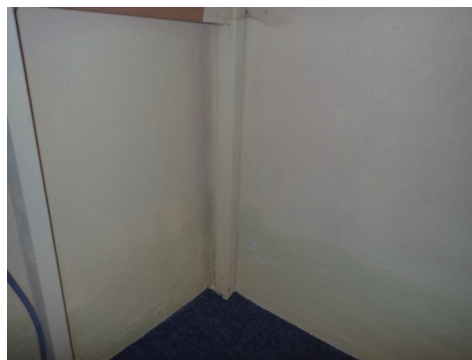
Det er påvist mørkere farge på åpen mur på nedre del mot gulvet i bod nord/vest. Mørkere farge indikerer gjennomslag av fukt gjennom grunnmur.

Det er påvist mørkere farge på åpen mur på nedre del mot gulvet i bod nord/vest.

Det må gjøres ytterligere undersøkelser rundt påvist fukt i utforet vegg mot grunnmur. Det må gjøres tiltak angående plast på innside vegger i kjeller. Estimert kostnadsoverslag gjelder for fjerning av innvendig plast, isolasjon og trepanel mot yttervegger der dette er benyttet i kjellerstue. Det vises for øvrig til bygningsdel "Drenering"

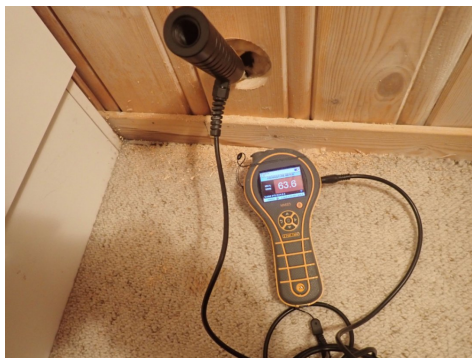
Det er påvist høyt fuktinnhold ved hulltaking i kjellerstue. Det er benyttet plast på innside isolasjon. Plast på innervegg under terreng er uheldig da plast/diffusjonssperre vil holde eventuell fukt inne i vegg. Det er risiko for at svill og vegg er råteskadet.

Det er påvist relativt høyt fuktutslag ved hulltaking ca. 60%

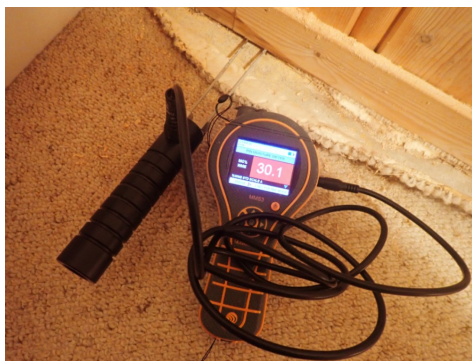
Det var plassert ett garderobeskap ved området der hulltaking ble foretatt. Det er påvist synlige fuktmerker på fotlist. Skapet ble på befaring skjøvet ut fra veggen.

Fuktutslag under fotlist.

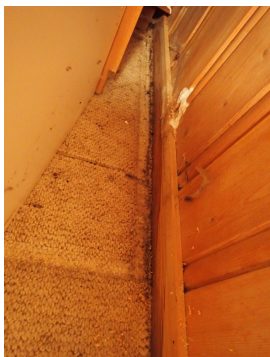
Skapet er skjøvet ut fra vegg.

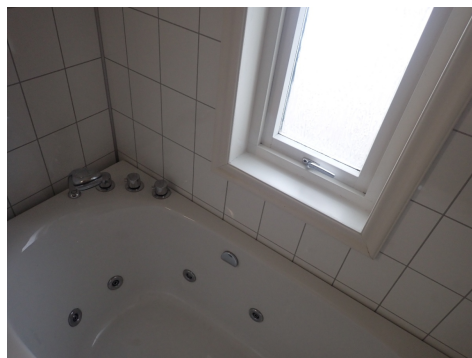
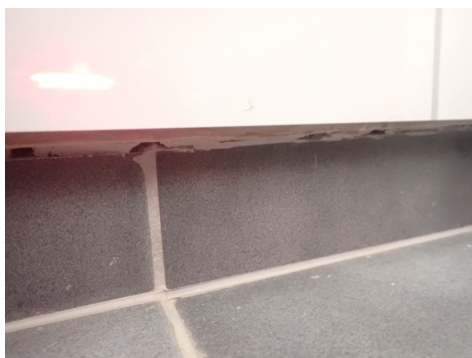
Det er påvist noen åpne fuger i overgang baderomsplater og sokkelfliser.

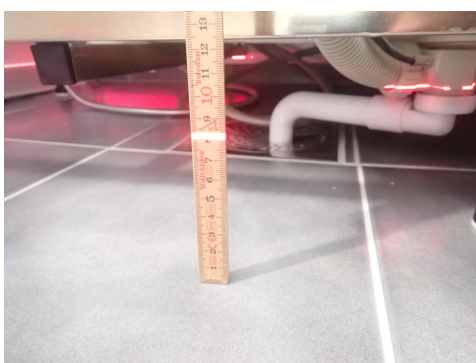
Fall til sluk under badekar er ca. 25 mm.

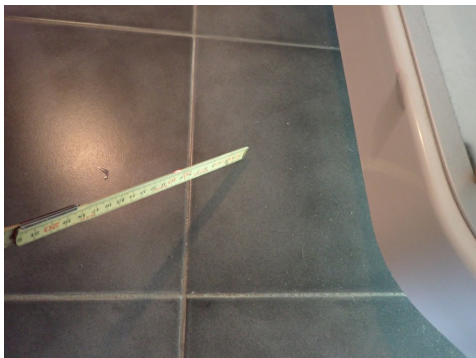
Det er påvist "bom" og hulromslyd på enkelte fliser foran dusjkabinett.

- Selv om bom eller hulllyd ikke alltid er et umiddelbart problem, bør det overvåkes nøye før eventuell utvikling i sprekker i flisfuger e.l. oppstår. Dette må en foreta tiltak for, for å begrense utviklingen.

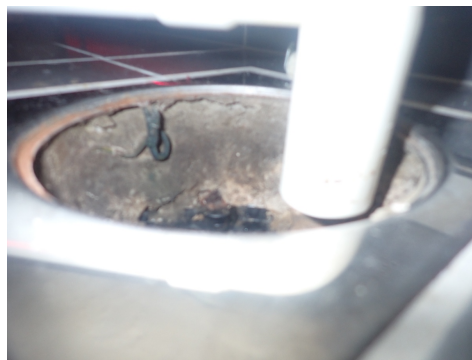
- Når sluket har begrenset tilgang, er det vanskelig å rengjøre sluket og å inspisere den for å oppdage skader i membranen/fuger rundt sluket, som er avgjørende for å forhindre lekkasjer.
- Det er viktig å merke seg at levetiden til en membran varierer basert på kvalitet, installasjon og bruk. Eldre membraner kan bli sprø og sprekke opp, noe som fører til at de mister sin vanntettende funksjon. Dette kan resultere i vannlekkasjer gjennom vegger og gulv og fuktskader.

Sluk under dusjkabinett

Sluk må ha jevnlig ettersyn og jevnlig rensk. Konsekvens kan være at sluk går tett og påføre våtrommet skader.

**Kostnadsestimat: 200 000 - 500 000**

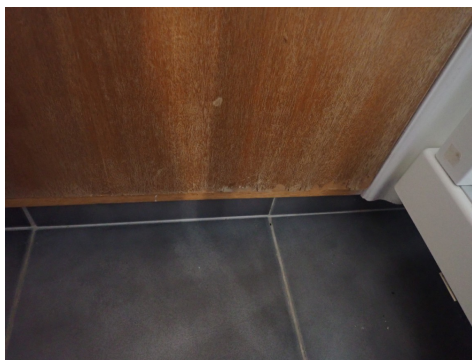
Det er synlige skader på dørblad på nedre del

- Det bør etableres tilfredsstillende tilluft til våtrom f.eks. luftespalte ved dør e.l.

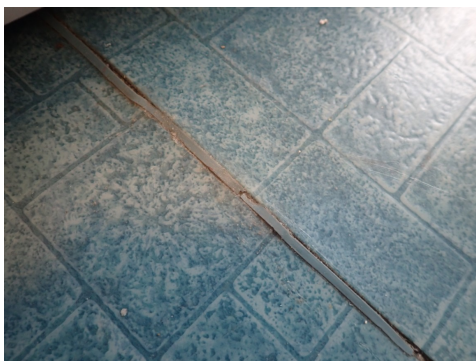
- Manglende oppgradering av våtrommet medfører høy risiko for at konstruksjonene ikke vil tåle vanlig bruk av vann eller lekkasjer. Dette kan føre til fuktskader på tilstøtende konstruksjoner.

Konsekvens kan være at skjulte feil og mangler på vaskerommet kan forårsake plutselig vannlekkasjer med påfølgende skader.

Belegget har sprukket opp i skjøt.

**Kostnadsestimat: 200 000 - 500 000**

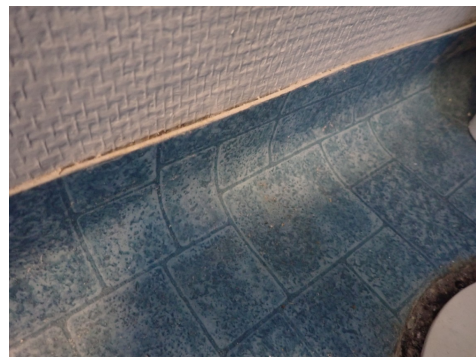
Belegget har løsnet fra underlaget mot vegg.

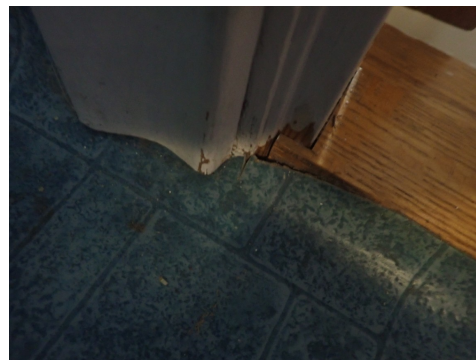
Belegget har løsnet/ ufaglig utførelse ved avslutning terskel dør til kjeller.

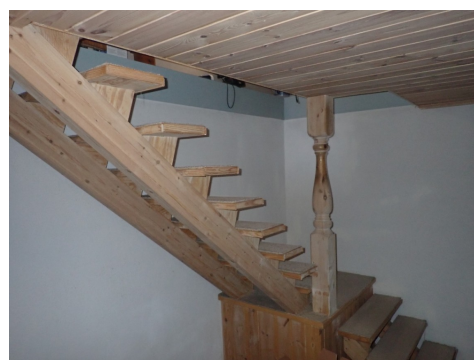
Det mangler rekkverk på trapp til kjeller.

Rekkverk på trapp til kjeller må monteres. Konsekvens kan være skader på personer ved eventuelt fall fra trapp.
