# Tilstandsrapport

📍 Turbinveien 15, 0195 OSLO

# gnr. 236, bnr. 231

Befaringsdato: 19.06.2025

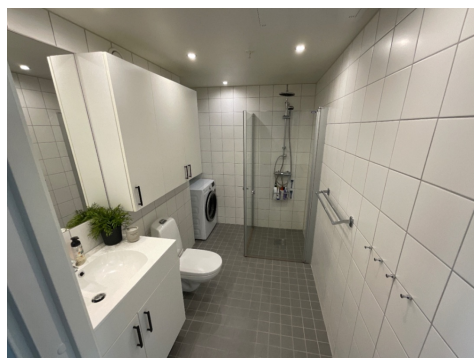
Baderommet er i utgangspunktet bygget som en prefabriert baderomskabin. En baderomskabin er en forhåndsprodusert del som settes inn i bygget i stedet for at badet bygges på stedet, ofte som et totalt og ferdig bad. Alle badene er i ettertid totalrenovert grunnet reklamasjon. Badet ble pusset opp av SansBygg i 2018

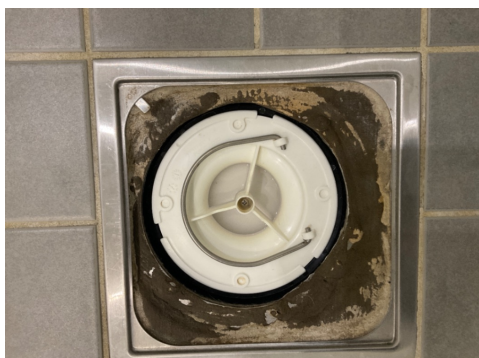
Badet har plastsluk med klemring i dusjsonen, det var synlig membran/mansjett under klemringen, ellers ukjent membranløsning.

Tettesjiktet/membranen ligger i all hovedsak skjult i konstruksjonen, noe som gir begrensede muligheter for visuell kontroll. Siden membranen ikke kan konstateres visuelt, er man avhengig av tilstrekkelig dokumentasjon for å verifisere at tettesjiktet er riktig utført. Det er fremlagt en del dokumentasjon, men det foreligger imidlertid ikke noe dokumentasjon som beskriver hvilke produkter eller løsninger som er benyttet i membranarbeidet. Uten dette er det ikke mulig å verifisere at arbeidet er utført i samsvar med gjeldende krav. Membran på veggene og fuktsikring av rørgjennomføringer eller innebygget sisternen kan derfor ikke verifiseres. Med bakgrunn i manglende dokumentasjon settes tilstandsgrad 2 fordi at membran ikke kan konstanteres i tråd med NS3600.

Det må fremlegges tilfredsstillende dokumentasjon på produkter og utførelse for å oppnå tilstandsgrad 1. Uten dette forblir valg av materialer og utførelsesmetode ukjent, noe som medfører risiko for skjulte feil – for eksempel mangelfull eller feilmontert membran – som først oppdages ved fuktskader.

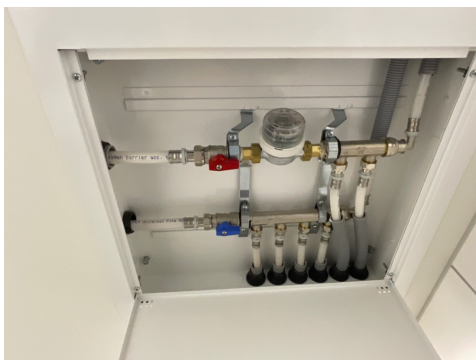
Boligen har skjulte rørføringer med rør-i-rør system. Det finnes ett fordelerskap i entré med tilførsler. Her er også hovedstoppekranene plassert. Fordelerskapet er utstyrt med automatisk lekkasjestopper som stenger vanntilførselen ved en lekkasje.

I tillegg er det et eget fordelerskap i taket på badet for hvert tappested på badet og kjøkkenet. Fordelerskapet har overløp som leder eventuelt lekkasjevann ned på baderomsgulvet. Bilde av rørkursene er plassert i skap i entré.
