# Tilstandsrapport

levert av Anticimex AS

Grimstadgata 11

Gnr./Bnr.: 221/66

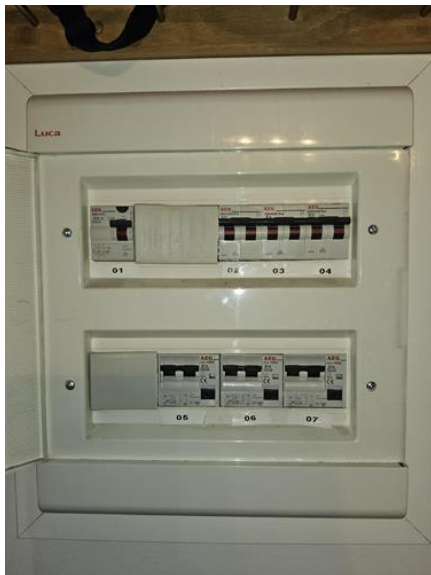
Elektrisk anlegg - [Sikringsskap ]

Sikringsskap med automatsikringer er plassert i entré.

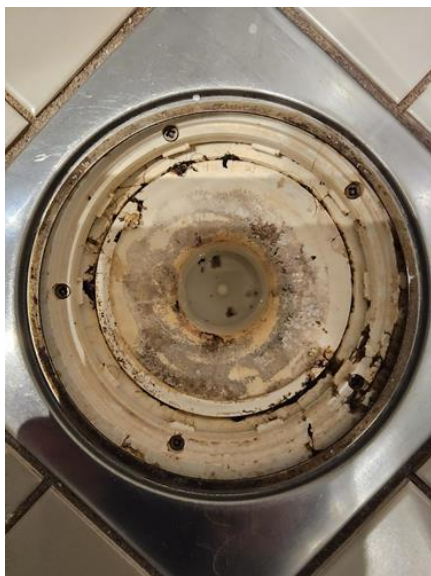
Våtrom - [Sluk]

| | TG i | Fallforhold (gulv) | Nivåforskjell fra døråpning på topp overflate gulv og til hovedsluk er på tilfeldig sted målt til ca. 28 mm. Dette er vurdert til å være tilfredsstillende mht lekkasjesikkerhet. |
