# Tilstandsrapport

Boligbygg med flere boenheter

Jarlsøveien 51, 3124 TØNSBERG

Rapportdato: 19.05.2025

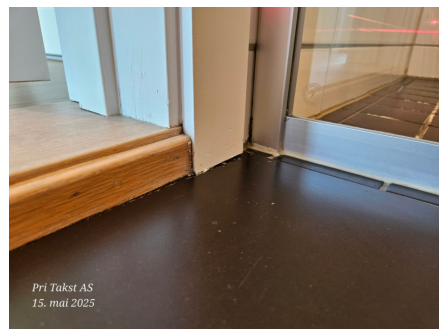
Sluk med synlig slukmansjett og klemring.

Det er ikke synlig tettesjikt/membran ved terskelen, noe som kan føre til at vann renner inn under terskelen.
