Tilstandsrapport

Enebolig

Bekkevegen 56, 2383 BRUMUNDDAL

Befaringsdato: 25.05.2026

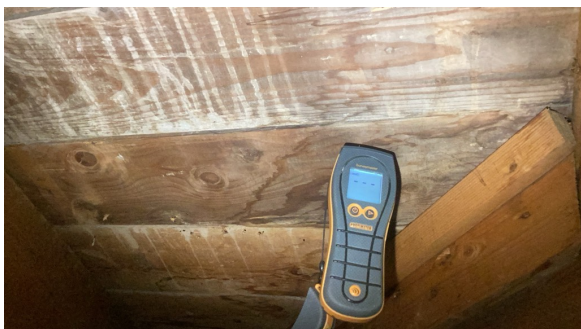
Ved enkle fuktmålinger registrerte jeg tørre verdier.

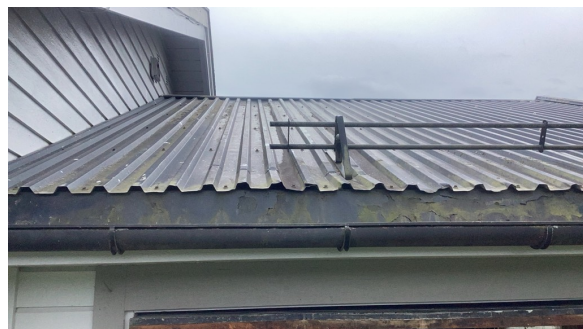
- Det er påvist skader eller avvik på selve taktekkingen.
- Mer enn halvparten av forventet brukstid er passert på taktekkingen.
- Mer enn halvparten av forventet brukstid er passert på undertak.
- Det er påvist andre avvik:

Skade på takteking.

Det anbefales å gjennomføre nærmere undersøkelser av taktekingen for å avdekke eventuelle skader eller behov for utbedring, da mer enn halvparten av forventet brukstid er passert både for takteking og undertak.

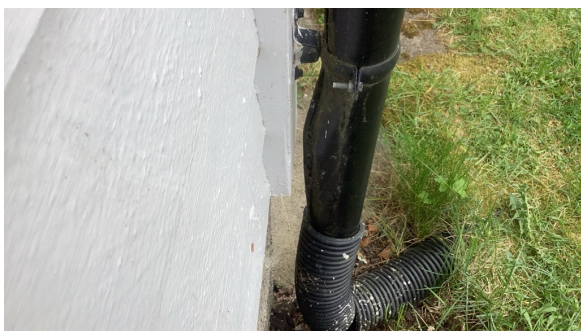
Frostspreng på takrennenedløp. Folie eller malingsflass ble registrert. Begrong/mose på takhatt.

Frostspreng på takrennenedløp.

Det bør gjennomføres vedlikehold og utbedringer av takrennenedløp, takrenner og beslag for å hindre lekkasjer og økt fuktbelastning på tilstøtende konstruksjoner.

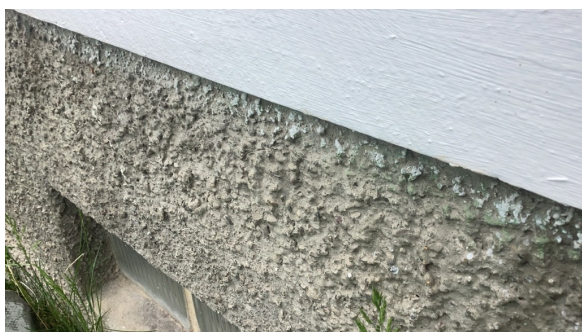
- Det er ingen eller liten lufting i nedre kant av kledning mot grunnmur.
- Det er påvist andre avvik:

• Uten tilstrekkelig lufting bak bordkledningen kan fuktighet som trenger inn bak bordene eller gjennom veggen innenfra ikke tørke opp. Dette skaper ideelle forhold for råtesopp og muggvekst.

Liten/ingen lufting av panel ned mot grunnmur.

Det bør etableres tilstrekkelig lufting i nedre kant av kledningen for å redusere risiko for fuktskader og ytterligere råteutvikling.

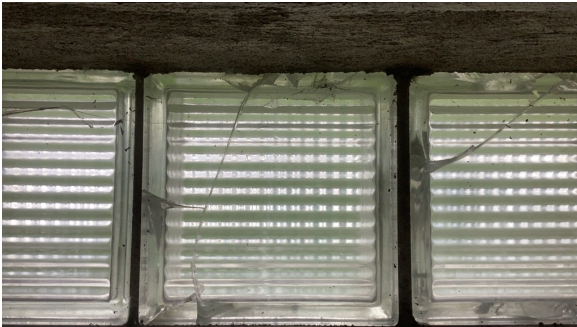
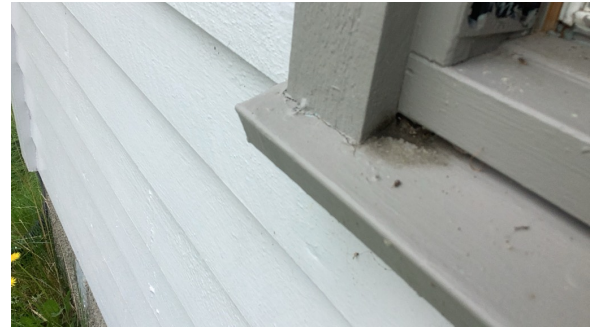
Ingen klaring mellom omramming og vannbrett.

Manglende klaring mellom omramming og vannbrett, værslitte karmen og lav høyde mellom terreng og kjellervinduer bør utbedres for å redusere risiko for fuktskader og redusert levetid.

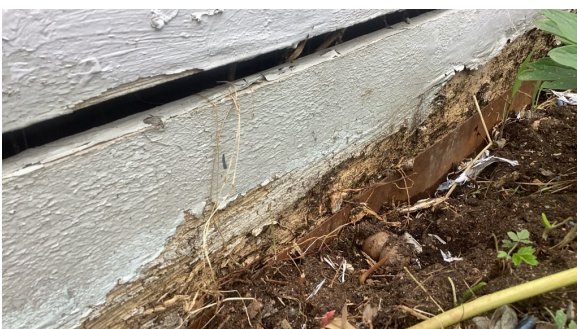
- Det er påvist fukt-/råteskader i konstruksjonen.
- Det er påvist andre avvik:

Råteskade.

Det anbefales ytterligere undersøkelser og utbedring av fukt- og råteskader i konstruksjonen.

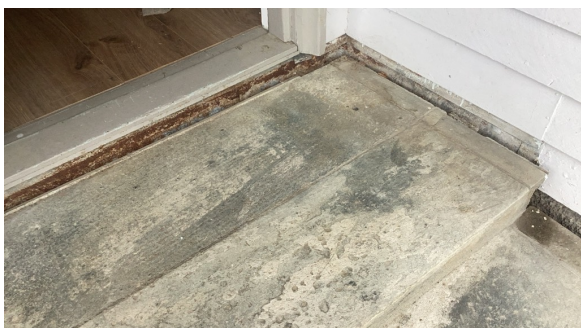
Sprekk og hakk i skifer. Sig i trapp/fundament.

Sprekker og hakk i skifer samt sig i trapp/fundament bør utbedres for å hindre videre forringelse og redusere risikoen for personskade eller ytterligere skader på konstruksjonen.

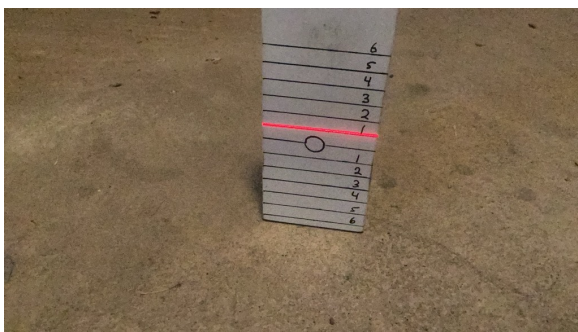
Kjeller - Overflateavvik gang ca 11 mm.

Gang i kjeller.

Det bør vurderes utbedring av høyde- og retningsavvik i gulvene for å oppnå jevnere overflater og redusere risiko for snublefare, problemer med møblering og eventuelle følgeskader på bygningsdeler.

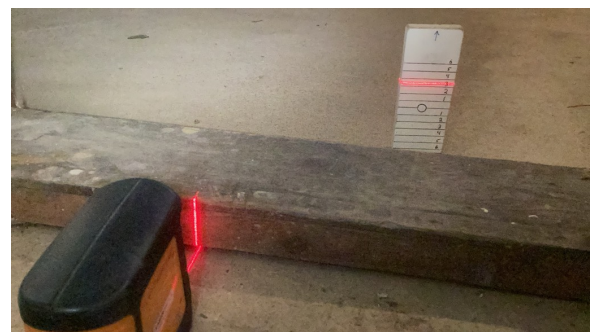
Mellom gang og bod i kjeller

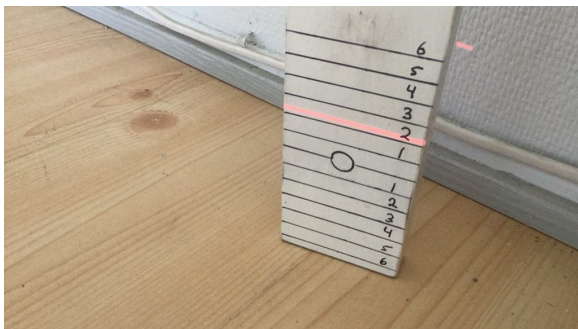
1 etg. - Retningsavvik, ca 22 mm. Soverom mot trapperom.

Soverom mot trapperom.

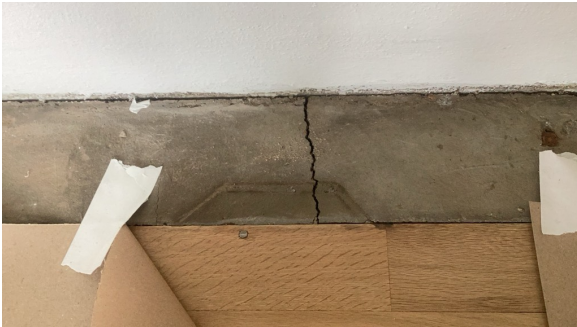
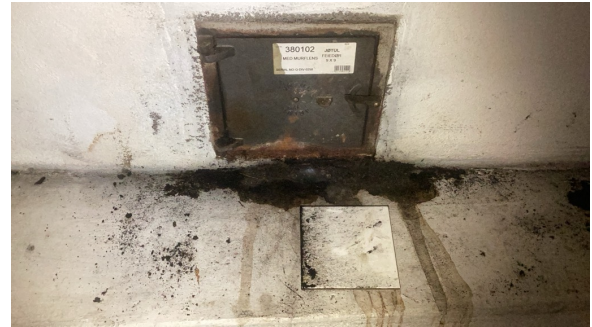
Feieluke.

Sprekk i murkant ved pipe.

Sprekk i murkant ved pipe bør utbedres for å hindre videre forringelse av konstruksjonen og redusere risiko for brannspredning eller vanninntrenging.

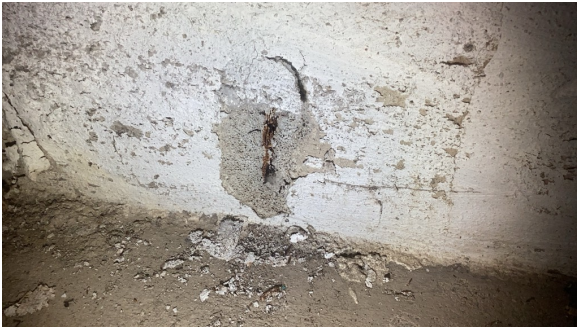
Rom under terreng egner seg ikke innredet med dagens tilstand. Det må påregnes fuktopptrekk via gulv og/eller fundamenter på eldre konstruksjoner mot terreng selv om fuktsikringen utbedres. Bygningsdelen må sees i sammenheng med "drenering" i rapporten. Rust på armering registrert.

Rust/korrosjon på armering.

Det anbefales å gjennomføre ytterligere undersøkelser av konstruksjonen for å kartlegge omfang og årsak til fukt- og råteskadene, samt rust på armering.

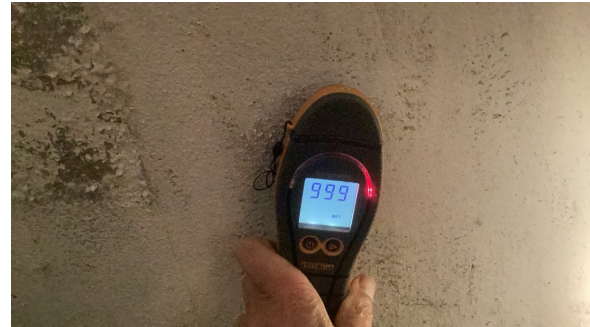
Ved enkle fuktsøk ble det registrert områder med forhøyde verdier.

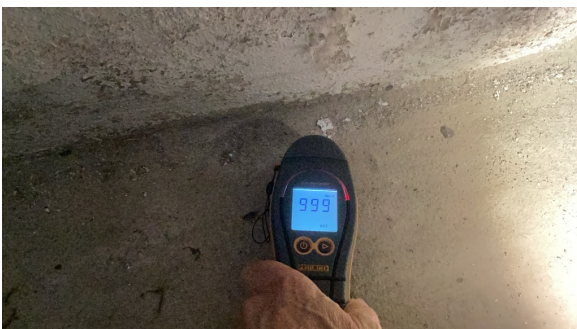
Ved enkle fuktsøk ble det registrert områder med forhøyde verdier.

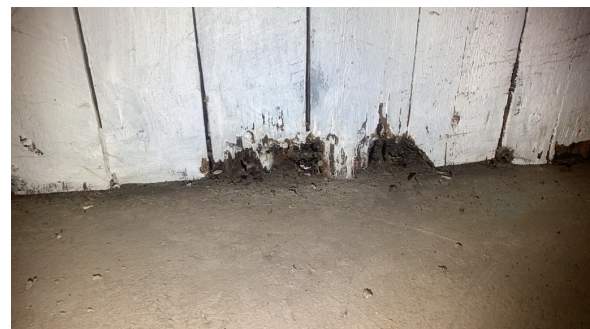
Råteskadet treverk.

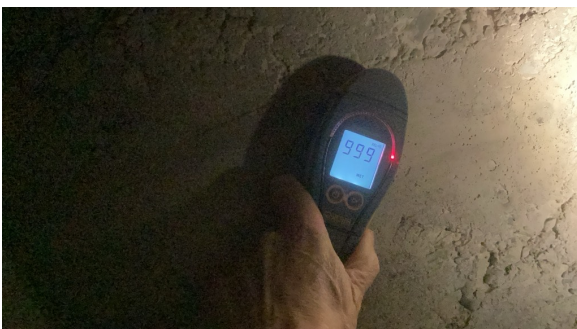
- Det er ikke tilfredsstillende ventilering av krypkjeller.
- Det er stedvis påvist fuktnivå som tilsier at konstruksjonen kan ha fuktskader.

Ved enkle fuktsøk ble det registrert områder med forhøyde verdier.

Jeg anbefaler ytterligere undersøkelser. Utilstrekkelig eller manglende lufting øker risikoen for fuktskader i krypkjeller.

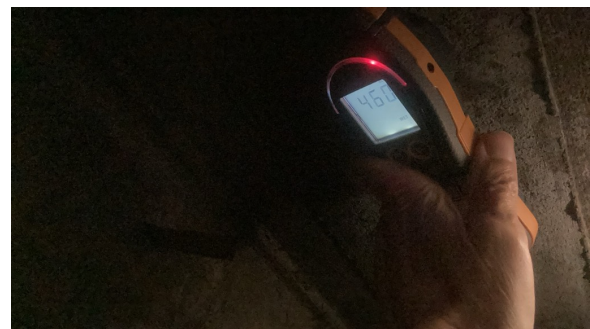
Ved enkle fuktsøk ble det registrert områder med forhøyde verdier.

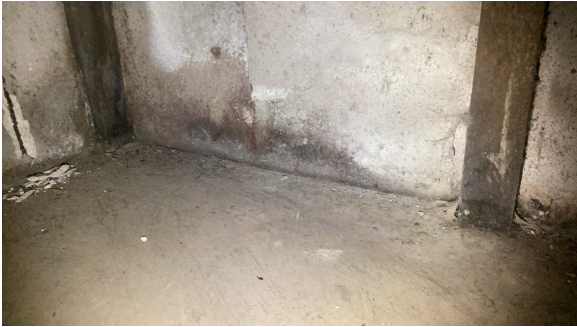
Råteskade.

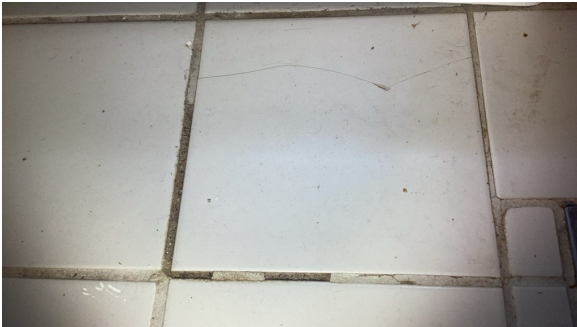
Det gjøres oppmerksom på at våtrommet er vurdert ut i fra dagens krav i tillegg til våtrommets byggeår. Det er blant annet avvik på ventilasjon, fall og membran. Manglende håndverksmessig utførelse på deler av arbeid. Det er registrert fall mot sluk, men det er ikke tilstrekkelig fall i henhold til dagens krav eller kravene fra våtrommets byggeår. Sprekk i flis og flisfuger. Vindu i dusjhjørnet. Manglende membran rundt rørgjennomføring i gulv i dusjhjørnet.

Sprekk i flis og flisfuger.

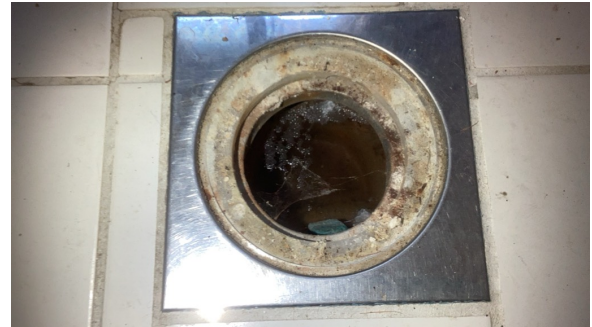
Kontroll av sluk.

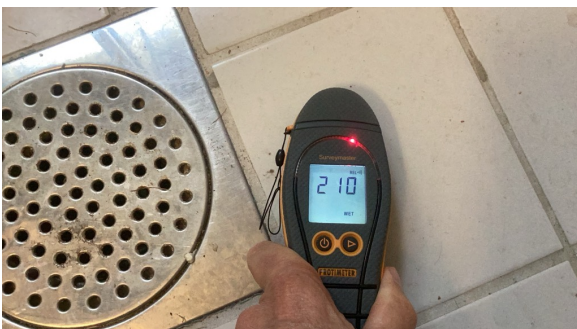
Ved enkle fuktsøk ble det registrert områder med unormale verdier.

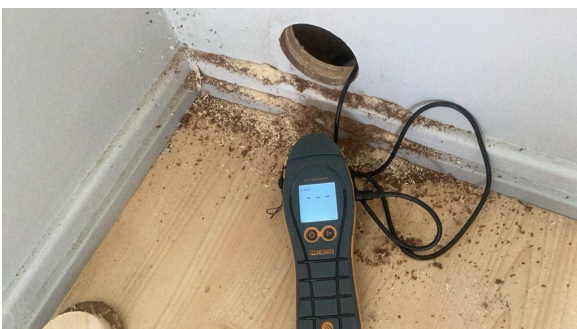
Ved fuktmåling ble det registrert tørre verdier (under 12%).

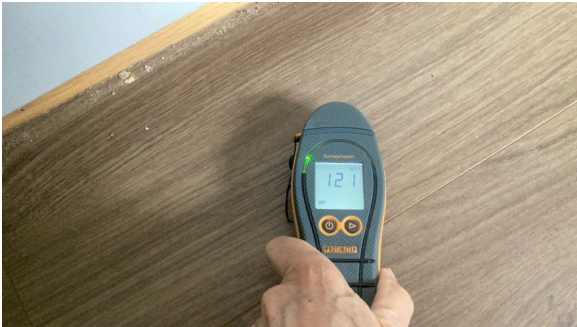
Ved enkle fuktsøk registrerte jeg normale verdier.

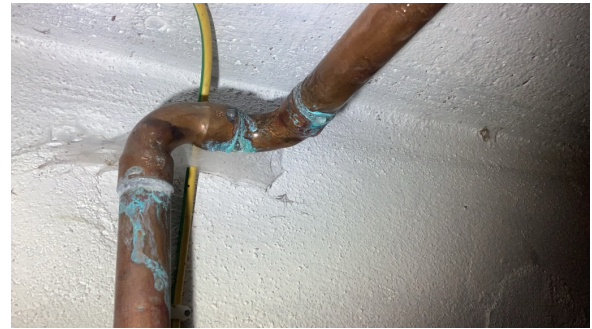
Irr på rør.

Det bør vurderes utskifting av vannledninger, da det er irr på rør og mer enn halvparten av forventet brukstid er passert. Konsekvensen av å ikke utbedre kan være lekkasjer eller vannskader som følge av svekket rørkvalitet.

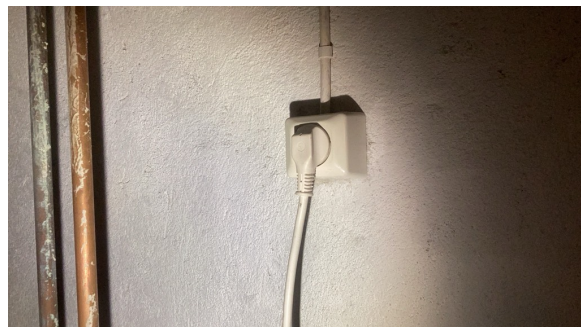
Varmtvannstank yilkoblet med stikkontakt.

Det bør etableres tilfredsstillende el-tilkobling etter gjeldende forskrift for å redusere risiko for varmegang og brann. Manglende korrekt tilkobling kan føre til økt fare for elektriske feil og skader på bygningen.

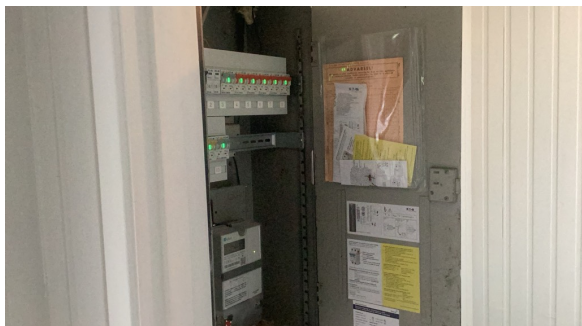
Sikringskap.

Det elektriske anlegget er gammelt og har kort gjenværende brukstid.
