# TILSTANDSRAPPORT

Tomannsbolig

Fonbekkstien 5 B  
2056 ALGARHEIM  
3209/113/2/48/0/0

19.01.2026

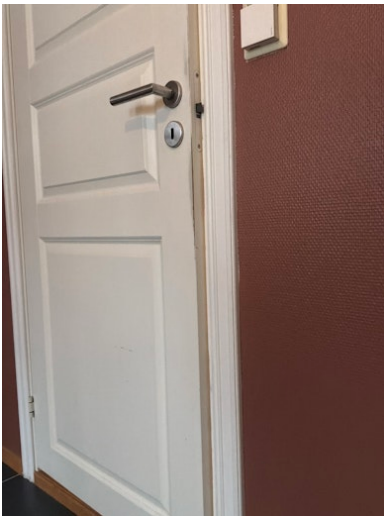
Det bemerkes noe mindre skade på innerdør til badet i første etasje.

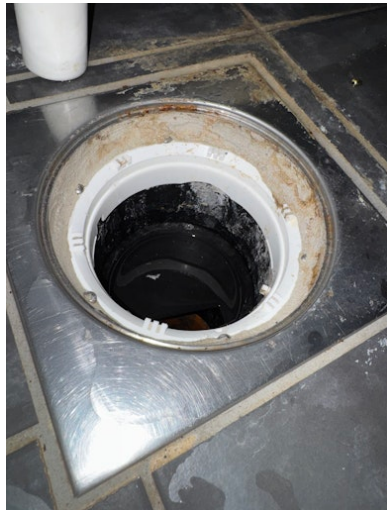
Det er ingen tegn til slukmansjett eller membran i sluket.

Det er registrert plastsluk. Mansjett er ikke synlig, da denne er dekket av flislim. Etableringsår og forventet begrenset gjenstående levetid på fuktsikringen/membranen ligger til grunn for tilstandsgraden.

TG 2 er gitt med bakgrunn i alder på fuktsikringen. Smøremembran har en naturlig aldringsprosess, blant annet gjennom kjemisk uttørking over tid. Normal forventet levetid for smøremembran vurderes å være ca. 10–20 år, avhengig av utførelse, belastning og vedlikehold.

Som et forebyggende fuktsikringstiltak anbefales det å etablere tett dusjkabinett i våtrom som er eldre enn ca. 10 år. Ved å benytte dusjkabinett kan belastningen på gulv og veggflater reduseres, og våtrommets levetid kan forlenges utover antatt gjenstående levetid.

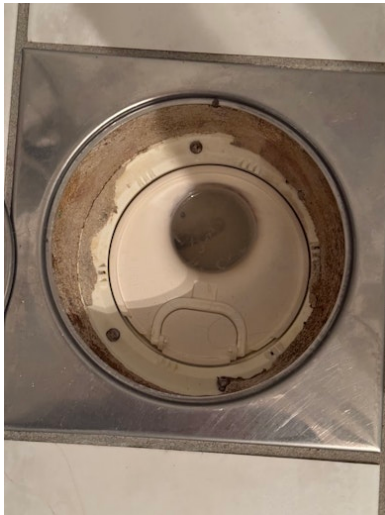
Det er ingen tegn til slukmansjett eller membran i sluket.

Det er registrert plastsluk. Mansjett er ikke synlig, da denne er dekket av flislim. Etableringsår og forventet begrenset gjenstående levetid på fuktsikringen/membranen ligger til grunn for tilstandsgraden.

TG 2 er gitt med bakgrunn i alder på fuktsikringen. Smøremembran har en naturlig aldringsprosess, blant annet gjennom kjemisk uttørking over tid. Normal forventet levetid for smøremembran vurderes å være ca. 10–20 år, avhengig av utførelse, belastning og vedlikehold.

Som et forebyggende fuktsikringstiltak anbefales det å etablere tett dusjkabinett i våtrom som er eldre enn ca. 10 år. Ved å benytte dusjkabinett kan belastningen på gulv og veggflater reduseres, og våtrommets levetid kan forlenges utover antatt gjenstående levetid.

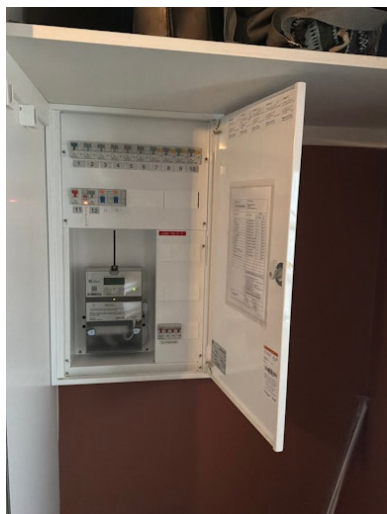
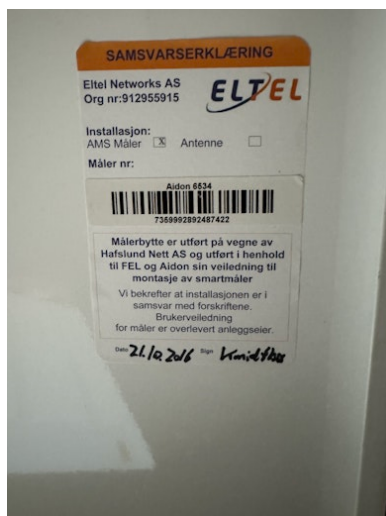
Samsvarserklæringen fremstår å være signert med dato 21.10.2026, hvilket vurderes som ikke korrekt da befaringdato er 16.01.2026

Det anbefales derfor at selger/kjøper tar kontakt med utførende selskap og/eller netteier for å få bekreftet korrekt dato og eventuelt innhente tilhørende dokumentasjon.
