Tilstandsrapport

- Leilighet H302
- Årstadveien 17C - H302 , 4380 HAUGE I DALANE
- SOKNDAL kommune
- gnr. 55, bnr. 48, snr. 5

Befaringsdato: 26.03.2026

Rapportdato: 30.03.2026

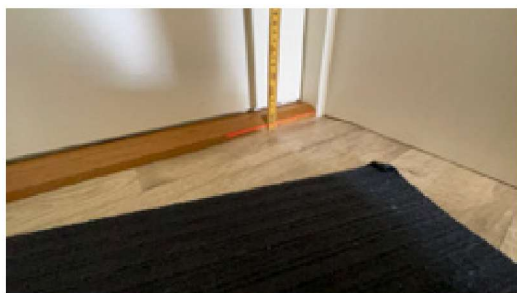
- Det er målt høydeforskjell på mellom 15-30 mm gjennom hele rommet. Tilstandsgrad 2 gis med bakgrunn i standardens krav til godkjente måleavvik.

Skjevheter som er funnet er ut fra ytterdører og ellers er høyder ok på de områder som er målt. Leiligheten kan brukes med de skjevheter som er avdekket.

Lokal skjevhet på innsiden av ytterdør

- For å få tilstandsgrad 0 eller 1 må høydeforskjeller rettes opp. Det vil imidlertid sjelden være økonomisk rasjonelt som et enkeltstående tiltak i en bolig som dette. Dersom boligen en gang skal renoveres, kan man vurdere slike tiltak.

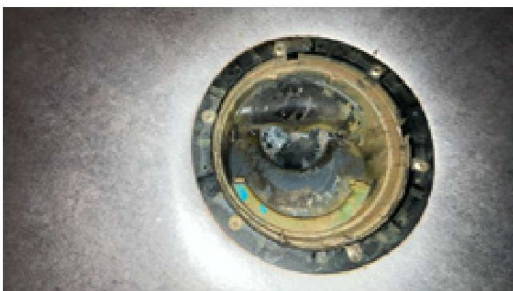
Gulvsluk er utført i plast og det er synlig membran som er ført ned bak klemring.

Sluk i dusj

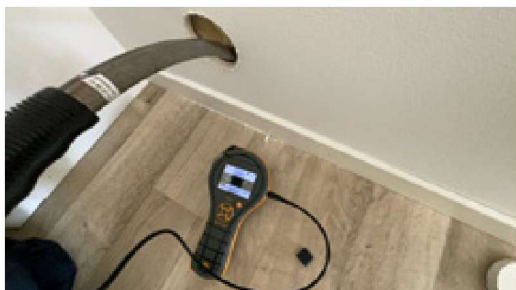
Hulltaking er foretatt, uten å påvise unormale forhold. Hulltaking er utført i vegg fra tilstøtende rom fra gang. Det er ikke mulig å hullta bak dusjen da denne står mot annen boenhet og fellesareal.

Måleresultat under 8% vises ikke på måleinstrument - tørr måling.

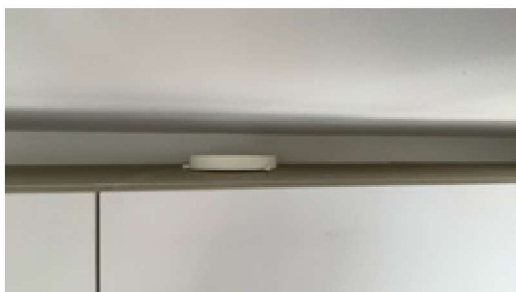
Manglende eller feilmontert filter kan føre til dårlig luftkvalitet og økt risiko for fett- og luktproblemer i kjøkkenet.

Ventilasjon blåser kun ut over kjøkkenskapet.

For å oppnå TG1 må avtrekk føres ut. Dette sett i sammenheng med at boligen har lite/ingen ventilasjon.

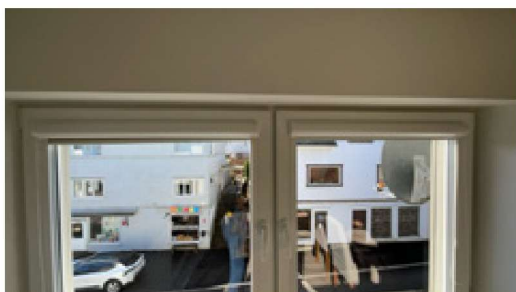
- Det er påvist store avvik på ventilasjonsløsning i forhold til byggets oppføringsstidspunkt.

Leietaker opplyser at ved kuldegrader ute så kondenserer det på innvendige vinduer og at det forekommer muggsopp i vinduskarmer. Dette skyldes at det ikke er ventilasjon i leiligheten.

Manglende ventilasjon kan føre til dårlig inneklime, kondens på vinduer og utvikling av muggsopp.

Ingen ventiler i leilighet

Kostnadsestimat: 20 000 - 100 000

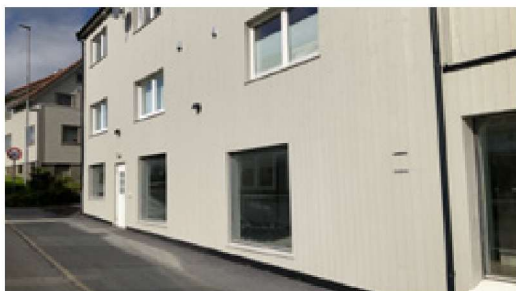
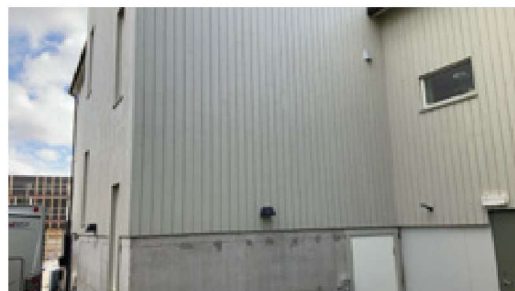
Det er viktig å ha god lufting bak kledningen for å sikre at eventuell fukt som trenger gjennom, kan tørke opp i luftesjiktet.

Dersom luftingen er utilstrekkelig, kan fuktigheten bli værende, noe som øker risikoen for råte og forkorter levetiden til kledningsbordene.

Det anbefales å etablere bedre lufting bak kledning.

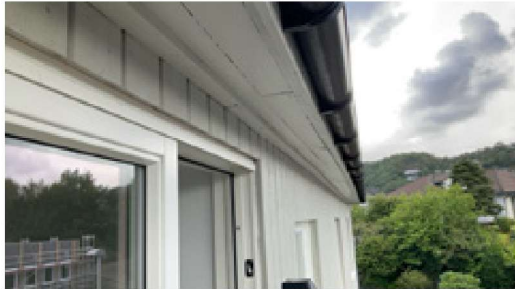
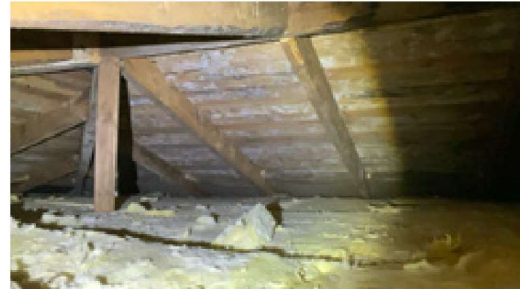
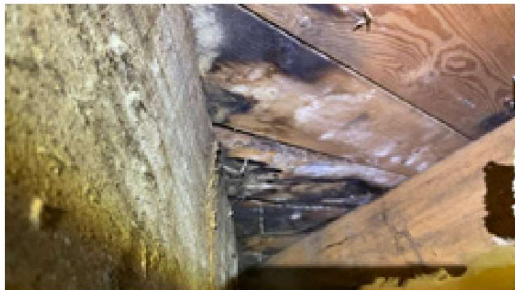
Det er skader enkelte steder i undertaket, sannsynligvis etter gamle lekkasjer. Konstruksjonen er slitt og preget av alder. Det er noe skjevheter som kan sees i blant annet takutstikk.

Det er ikke nødvendig med umiddelbare tiltak.

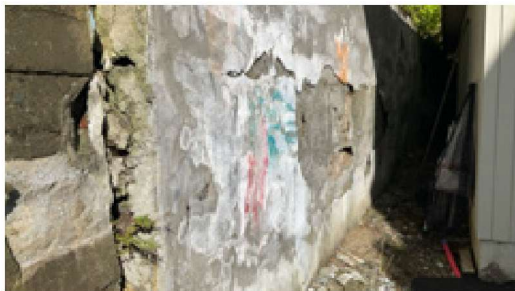
Murene har skjevheter, sprekker og skader og er betydelig slitte og preget av alder.

Muren nærmer seg tid for totalreovering.

Kostnadsestimat: Over 300 000
