Tilstandsrapport

Leilighet i underetasje i en lavblokk.

Bilet 21 B , 3080 HOLMESTRAND

Befaringsdato: 20.05.2026

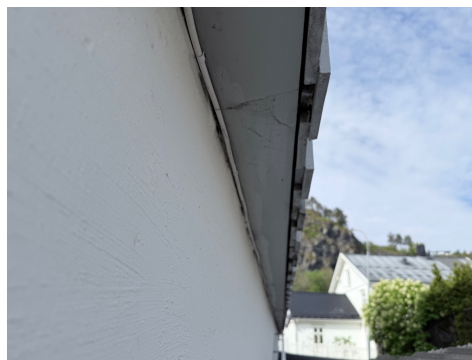
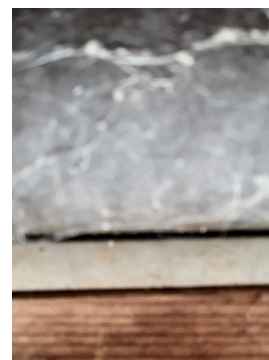
- Det er ingen eller liten lufting i nedre kant av kledning mot grunnmur. på de tre andre veggene er det Lite lufting i nedre kant av kledning mot grunnmur, som øker risikoen for fuktskader og kan føre til redusert levetid for kledningen.

- Lokal utbedring må utføres.
- Andre tiltak:

Det bør etableres tilstrekkelig lufting i nedre kant av kledningen mot grunnmur ved fremtidig utskifting eller vedlikehold, for å redusere risikoen for fuktskader, råte og forkortet levetid på kledningen. Manglende lufting kan medføre økt behov for vedlikehold og tidligere utskifting av kledningen.

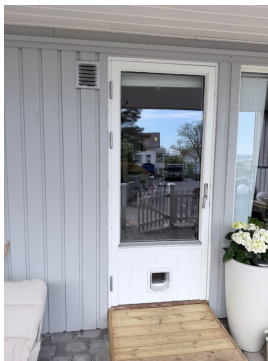
Terrassedør fra 1997 med ettermontert katteluke. Døren fungerer tilfredsstillende, men katteluken medfører redusert isolasjonsevne og økt risiko for luftlekkasje. Normal slitasje må forventes gitt alderen.

Det bør vurderes å utbedre eller erstatte terrassedøren for å bedre isolasjonsevnen og redusere risikoen for luftlekkasje. Redusert isolasjonsevne og økt luftlekkasje kan føre til høyere varmetap og økte oppvarmingskostnader.

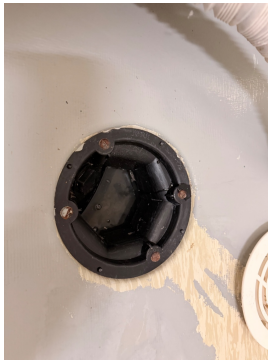
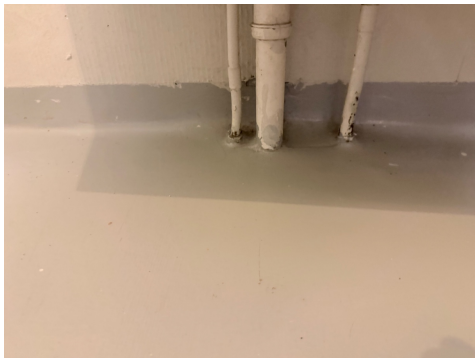
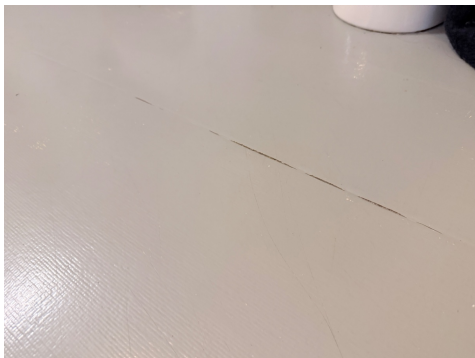
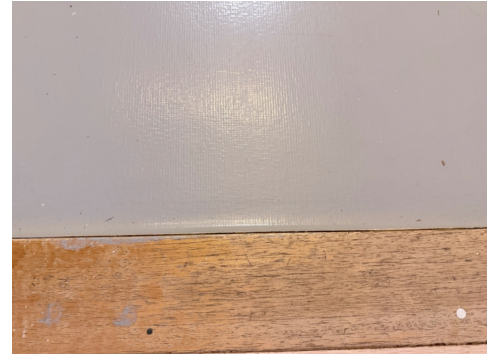
Badet bærer preg av elde og slitasje, og det er registrert sprekker i gulvbelegget. Sprekkene i gulvbelegget medfører at gulvet ikke er tett. Gulvbelegget er malt, men det er avskalling av maling ved sluket. Tilstandsgrad 3 er også satt som følge av alder, da normal levetid er oppbrukt.

Badet bør totalrenoveres for å oppnå tilfredsstillende tetthet og funksjon etter dagens krav. Sprekker i gulvbelegget og avskalling av maling ved sluket medfører risiko for vanninntrengning i konstruksjonen, noe som kan føre til fuktskader og følgeskader på bygget. Manglende dokumentasjon gir usikkerhet om utførelsen, og øker risikoen for skjulte feil og mangler.

Kostnadsestimat: 200 000 - 500 000

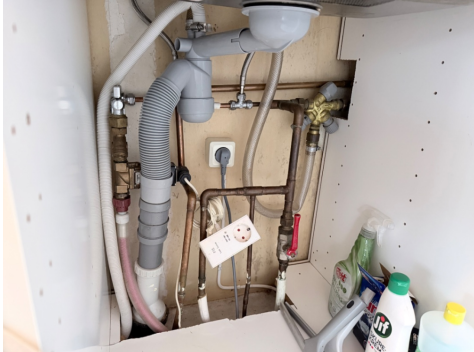
Det er påvist at kjøkkenet er utstyrt med lekkasjesystem, men dette er ikke tilkoblet. Dette medfører økt risiko for vannskader dersom lekkasje skulle oppstå, da systemet ikke vil fungere som tiltenkt.

Lekkasjevarsleren bør tilkobles og funksjonstestes for å sikre at den fungerer som tiltenkt. Manglende tilkobling medfører økt risiko for vannskader ved eventuell lekkasje, da systemet ikke vil varsle eller stoppe vannet.

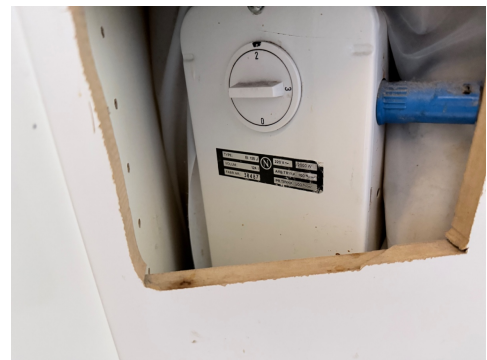
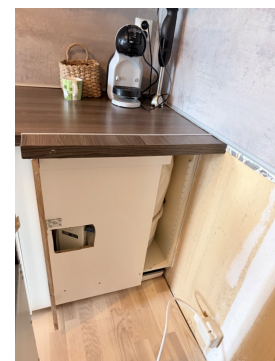
- Det er ikke behov for utbedringstiltak siden tanken fungerer i dag, men ut ifra alder kan skader plutselig oppstå på eldre tanker.

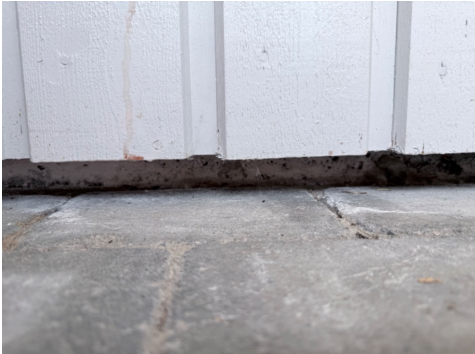
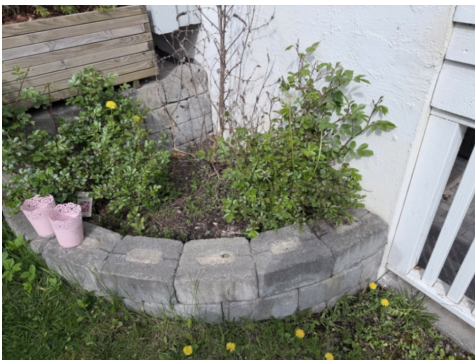
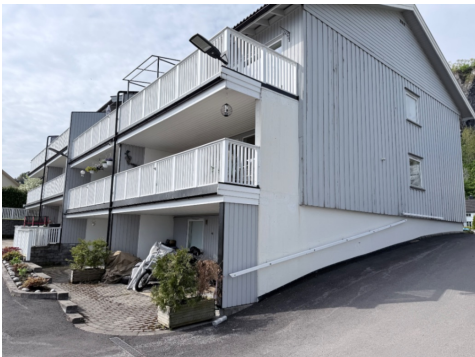
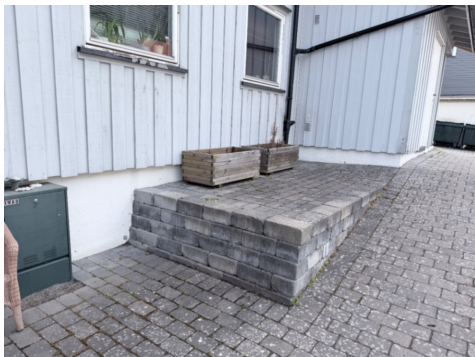
TG 2 Fuktsikring og drenering

- Det mangler, eller på grunn av alder er det sannsynlig at det mangler, utvendig fuktsikring av grunnmuren ved kjeller/underetasje.

Manglende fuktsikring kan føre til fuktskader, dårlig inneklima og redusert levetid på konstruksjonen.

Det bør etableres utvendig fuktsikring av grunnmuren der dette mangler, for å redusere risikoen for fuktinntrengning i kjeller/underetasje.
