# Tilstandsrapport

Enebolig

Florvågøen 6, 5305 FLORVÅG

Befaringsdato: 27.02.2025

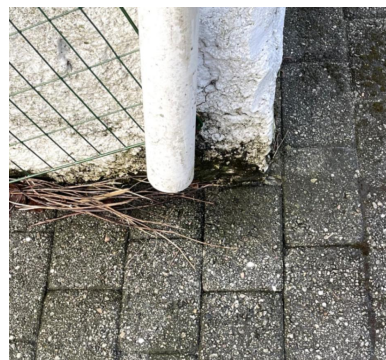
Manglende bortledning av vann fra takrennenedløp

- Det bør lages system for bortledning av vann fra taknedløp ved grunnmur.
- Det er ikke krav om utbedring av snøfangere opp til dagens krav.

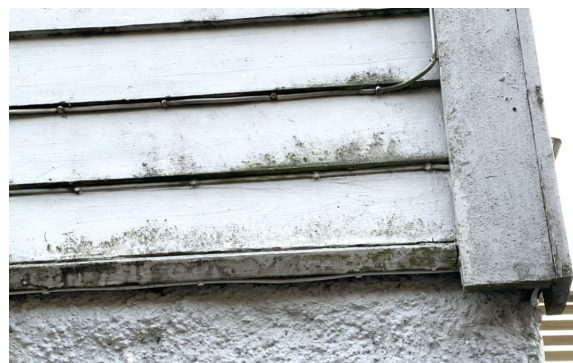
- Det er påvist andre avvik:
- Stedvis malingslitasje og svertesopp på kledning. Kledning er inne i intervall for sin normale levetid. Normal tid før utskiftning av trekledning er 40 - 60 år.

Svertesopp

- Andre tiltak:
- Fasader bør vaskes/males. Selv om det ikke er umiddelbart behov for det, så bør fremtidig utskiftning av kledning påregnes.

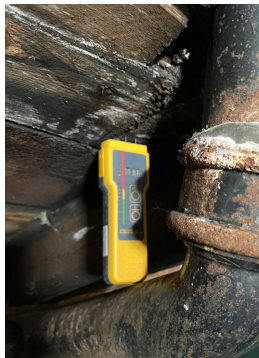
Det ble påvist fukt/råte i treverk rundt gammel takluke (se punkt under vinduer). Det ble også påvist fukt/råte i treverk rundt gjennomføring av lufterør for kloakk. Under dette området ble det også registrert fukt på gulv.

Fukt/råte i treverk rundt lufterør for kloakk.

Tetting rundt lufterør for kloakk må utbedres. Det kunne med visuelle observasjoner ikke registreres noen svekkelser i takkonstruksjonen ifbm. påvist mit. Omfang av mitangrep bør dog kartlegges og det anbefales mitbehandling av takkonstruksjoner

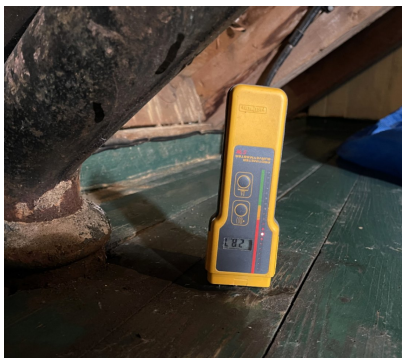
Fukt i gulv i samme område

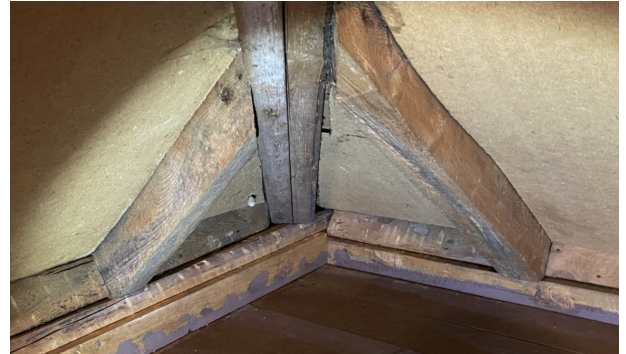
Symptomer på mit.

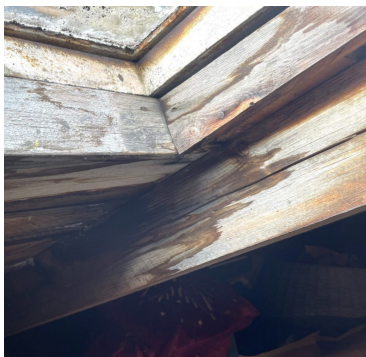
Enkelte vinduer tar i karm. Det ble påvist fuktmerker i treverk i området rundt den gamle takluken på loft. Det ble utført fuktsøk og registrert avvik på flere av fuktmerkene. Det er en indikasjon på gammel/slitt tetting rundt takluken. Det ble også påvist rust i støpejenskarm på luken. Råte i omramming rundt vindu mot syd i underetasje.

Fukt i treverk rundt gammel takluke

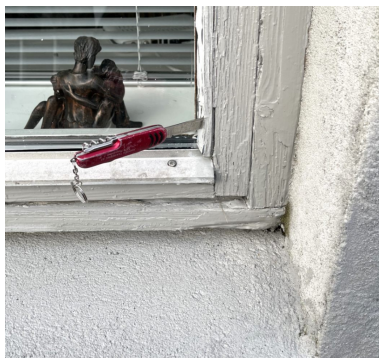
Råte i omramming rundt vindu mot syd i underetasje

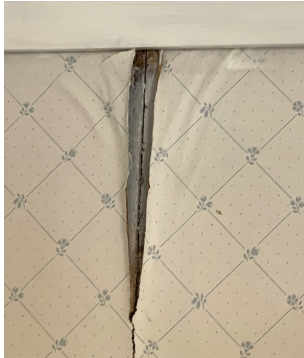
Eksempel på slitasje

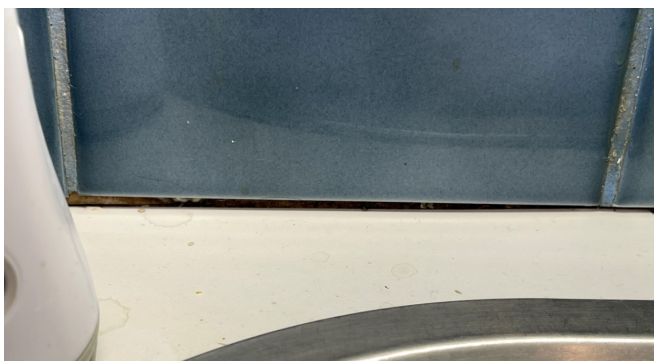
Manglende fuge benkeplate/flisevegg

- Det er påregnelig med utskiftning/utbedringer av kjøkkeninnredningen.

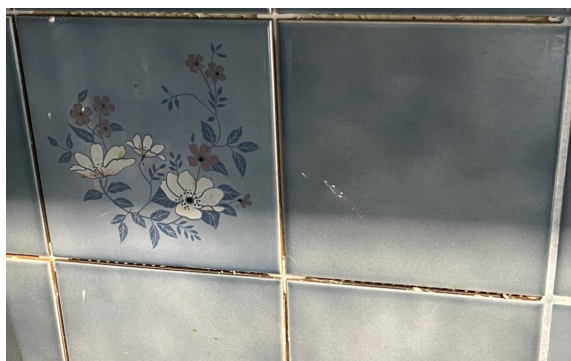
Manglende fuger mellom flere fliser

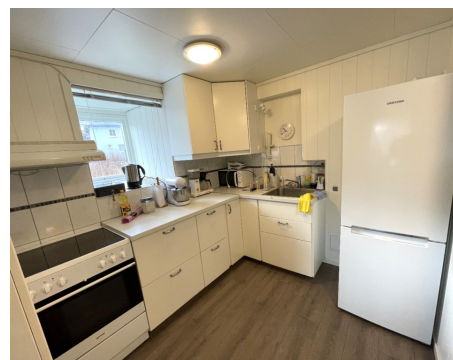
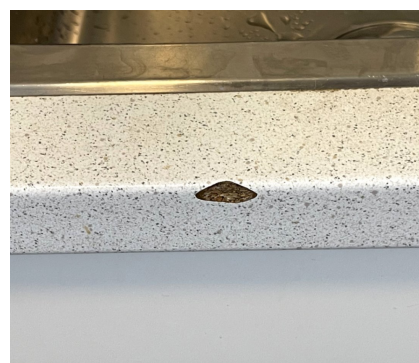
- Det er påvist andre avvik:  
Sår i benkeplate ved vask.

Sår i benkeplate

Såret i benkeplaten er ved et fuktutsatt sted og benkeplate i området ved vask bør derfor skiftes.

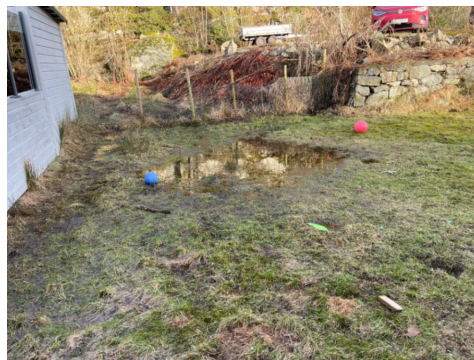
- Det mangler, eller på grunn av alder er det sannsynlig at det mangler, utvendig fuktsikring av grunnmuren ved kjeller/underetasje.
- Mer enn halvparten av forventet levetid på drenering er overskredet.

Stående vann på plenområde mot øst

Det nevnte plenområdet må terrengdreneres.
