# Tilstandsrapport

Boligbygg med flere boenheter

Lørenveien 36 A, 0585 OSLO

Befaringsdato: 08.01.2026

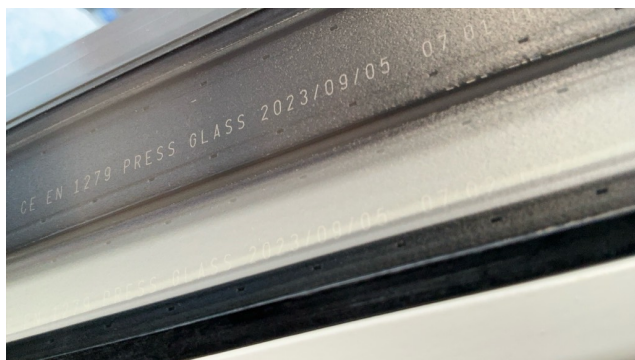
### ! TG 1 Vinduer

Bygningen har malte trevinduer med 3-lags glass.

**Årstall:** 2023 **Kilde:** Produksjonsår på produkt

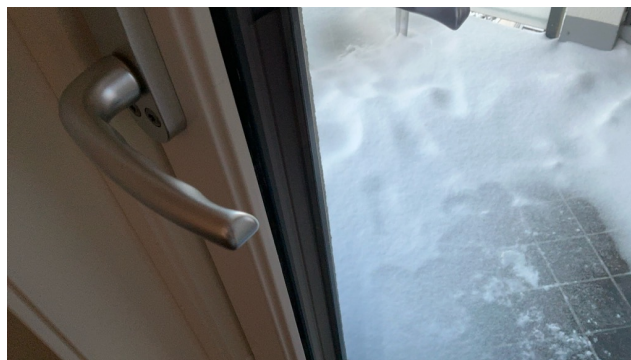
### ! TG 1 Dører

Balkongdør med 3 lags isolerglass.

**Årstall:** 2023 **Kilde:** Produksjonsår på produkt

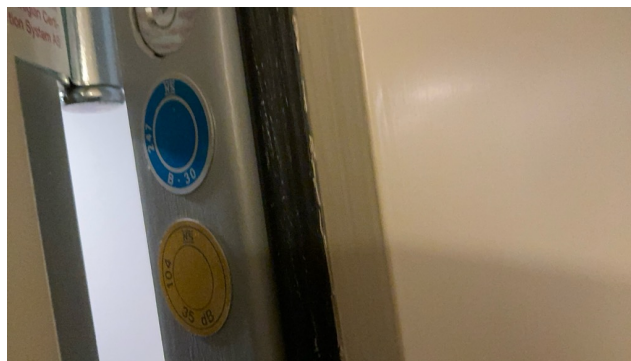
### ! TG 1 Dører - 2

Inngangsdøren er lyd og brannklassifisert. Glatt overflate

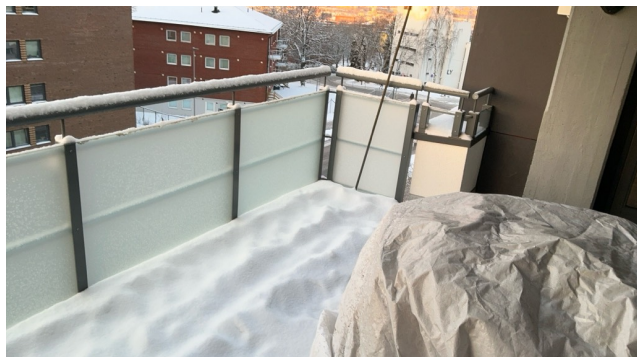
### ! TG 1 Balkonger, terrasser og rom under balkonger

Balkong på 15 m2. Tilkomst fra stue. Utført på betong dekke. Flislagt gulv.

Rekkverk i stål med innfelte glassplater. Belysning og stikkontakt. Avrenning mot ytterkant balkong. Tilfredsstillende avrenning ved regnfall iflg eier.

Merk deler av balkong var snødekt på befaringsdagen.

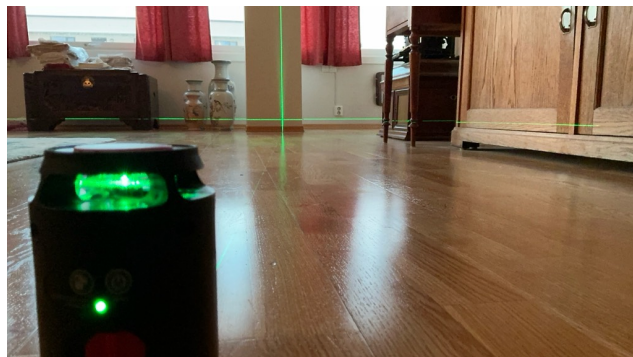
### TG 1 Etasjeskille/gulv mot grunn

Frittbærende dekker utført i armert betong.

Det ble registrert ca 5 mm planhetsavvik i stue-kjøkken. Tilsvarende avvik også i øvrige rom.

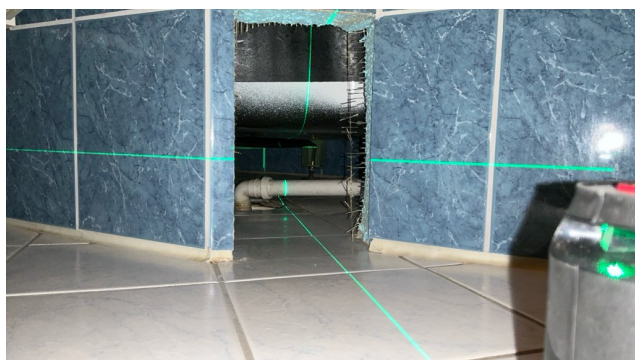
### ! TG 1 Overflater Gulv

Gulvet er flislagt. Rommet har vannbåren gulvvarme. Det ble registrert ca 25 mm høydeforskjell mellom topp sluk og gulv ved terskel. Merk sluk under badekar. Vanskelig tilgjengelig for måling og inspeksjon.

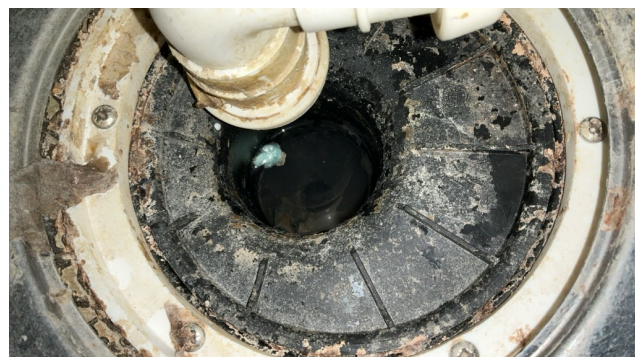
### ! TG 2 Sluk, membran og tettesjikt

Plastsluk med klemring for innfestning av membran og uttagbar vannlås for rens og inspeksjon. Membranløsning ikke mulig å konstatere visuelt. Forholdet sett separat gis TG 2 iht NS 3600.

- Mer enn halvparten av forventet brukstid er passert på membranløsningen.

- Det er viktig å merke seg at levetiden til en membran varierer basert på kvalitet, installasjon og bruk. Eldre membraner kan bli sprø og sprekke opp, noe som fører til at de mister sin vanntettende funksjon. Dette kan resultere i vannlekkasjer gjennom vegger og gulv og fuktskader.

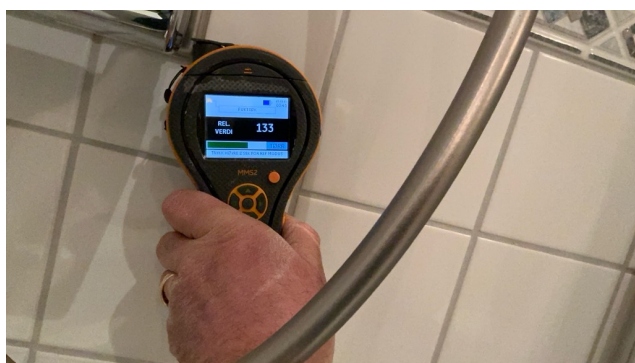
Søk etter fuktvariabler med fuktsøk i vegger våtsone bad. Apparat benyttet er Protimeter MMS 2. Merk at utførte kontroller ikke kan utelukke eventuell fukt i konstruksjonen.

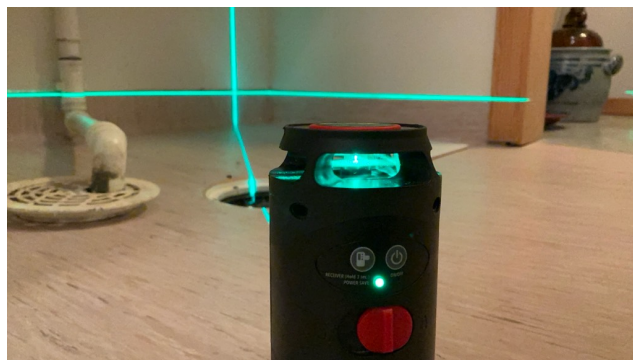
### TG 1 Overflater Gulv

Gulvet har vinylbelegg. Rommet har vannbåren gulvvarme. Det ble registrert ca 25 mm høydeforskjell mellom topp sluk og gulv ved terskel.

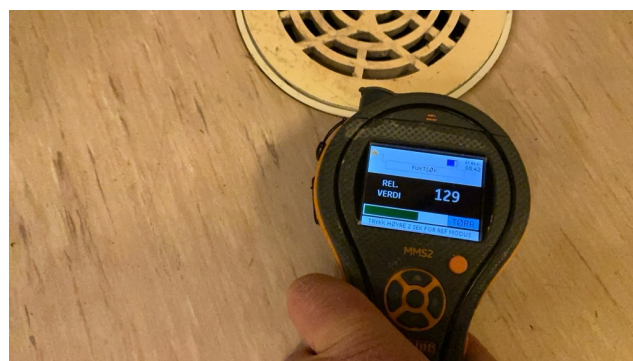
Søk etter fuktvariabler med fuktsøk i vegger våtsone bad. Apparat benyttet er Protimeter MMS 2. Merk at utførte kontroller ikke kan utelukke eventuell fukt i konstruksjonen.

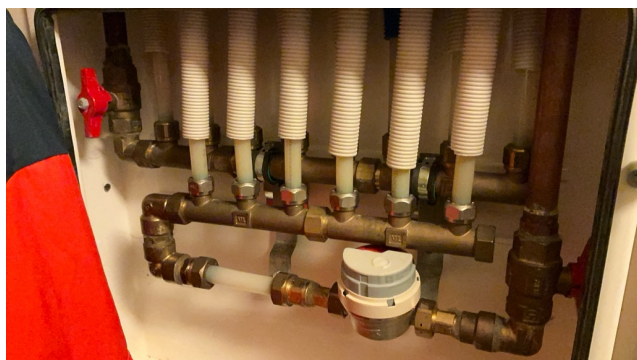
Fordelerskap med hovedstoppekraner. Merk at stoppekraner er harde å åpne lukke. Det må smøres

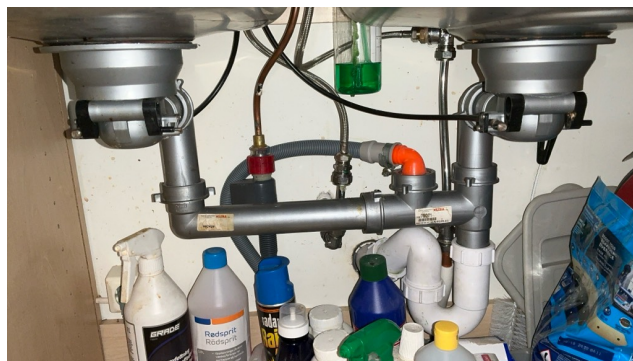
Avløp vask kjøkken

### TG 2 Avløpsrør

Ifølge eier anbefales det å være forsiktig med fett og matrester i avløp.

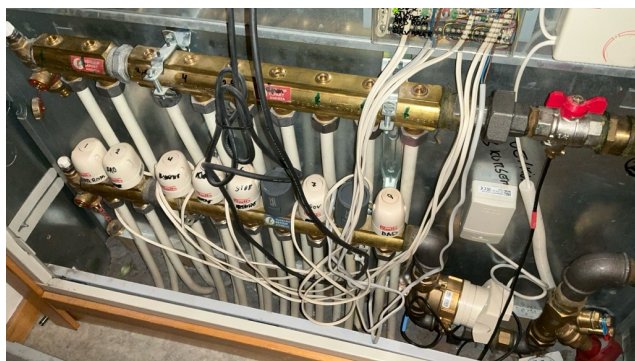
## TG 1 Vannbåren varme

Vannbåren gulvvarme. Termostater i alle rom med unntak av gang/entre og boder. Fordelerskap i bod med tilkomst fra vaskerom. Velfungerende anlegg iflg eier.
