# Tilstandsrapport

Enebolig

Vestveien 110, 3145 TJØME

Befaringsdato: 18.09.2025

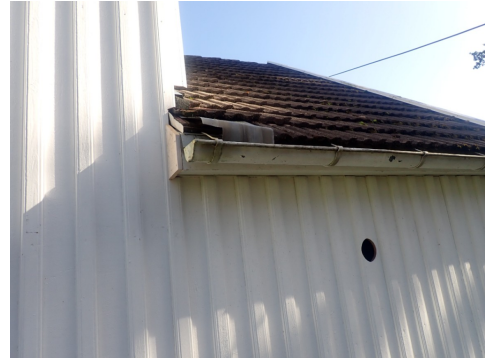
Vindskier har sliten overflate. Det kan forekomme spredte råteskader i vindskier. Det er påvist noe nedbøyning av taket. Synlig på møne.

Det må regnes med å skifte takstein og undertak de nærmeste år.

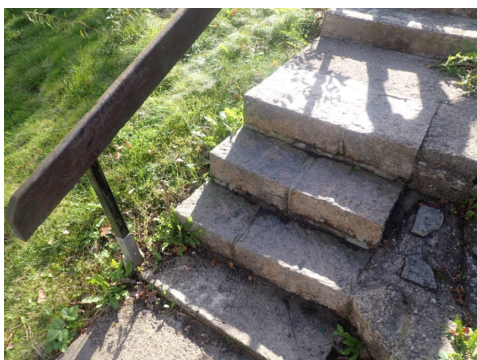
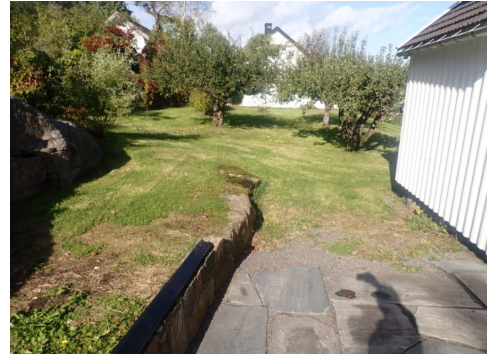
Mindre forstøtningsmur ved trapp.

Rekkverk bør monteres på forstøtningsmur. Det bør monteres bedre rekkverk langs trapp.

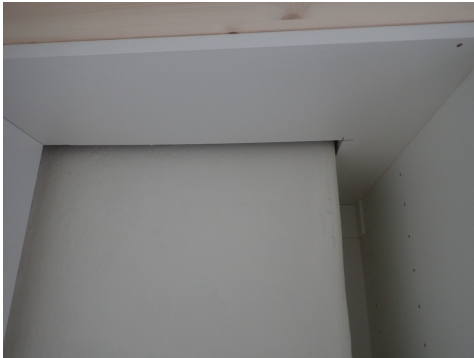
Pipevanger er for nær treverk.

- Pipevanger må gjøres tilgjengelig.

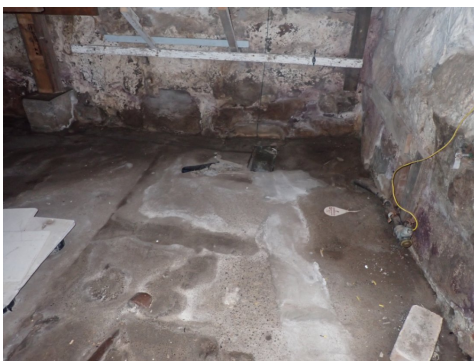
- Det er stedvis påvist fuktnivå som tilsier at konstruksjonen kan ha fuktskader.

Det er synlig synlig fukt på gulv. Det er stedvis saltutslag . Noe innestengt luft.

Det er stedvis saltutslag og noe fuktig overflate på gulv.

Det bør etableres mer ventilasjon i krypkjeller.

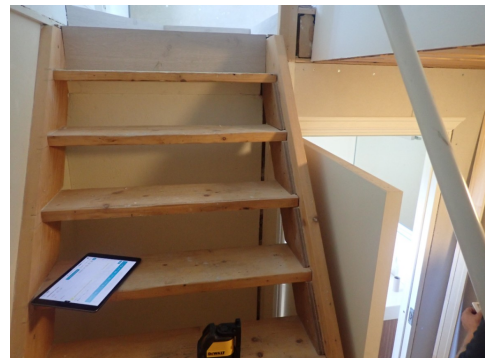
Tilstrekkelig og sikkert rekkverk må monteres på trapp. Konsekvens kan være skade på personer som ferdes i trapp. Fallulykke m.m.

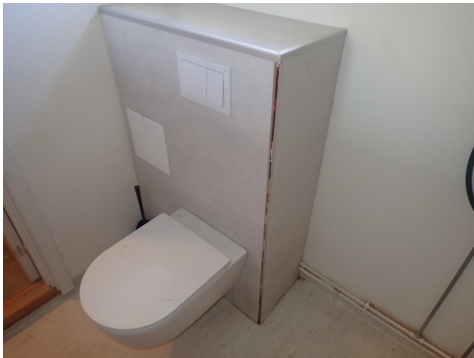
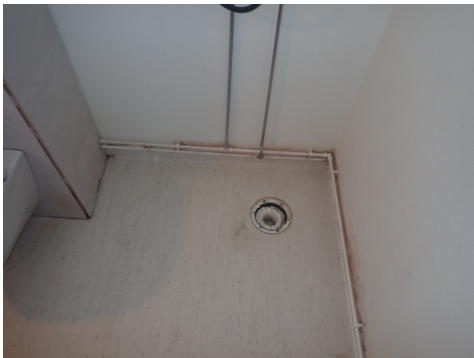
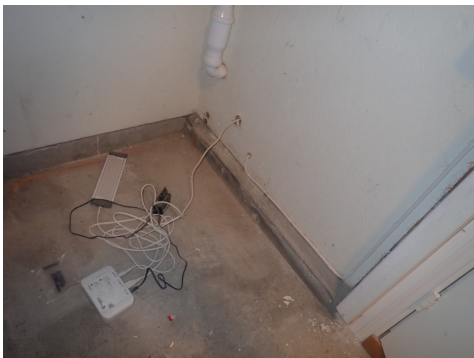
Opplegg for vaskemaskin

Det er påvist avvik i oppbygning av sisternekasse for toalett. Rommet mangler til-luft. Det er etablert avløp fra området vaskemaskin inn gjennom vegg til våtrommet. Dette er usikker løsning for avrenning av lekkasjevann . På grunn av alder og påviste avvik må våtrommet renoveres.

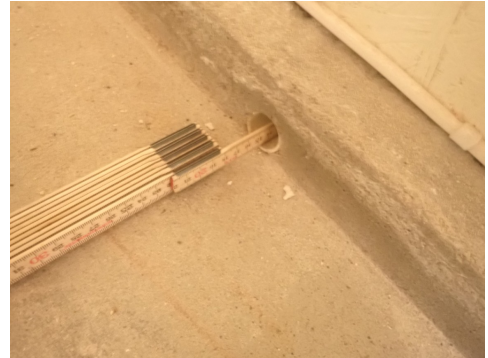
Det er etablert avløp fra området vaskemaskin inn gjennom vegg til våtrommet.

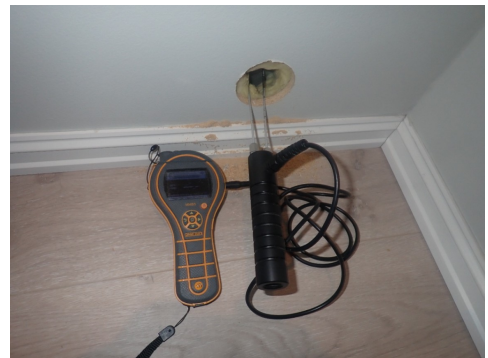
Hulltaking er foretatt fra stue inn i vegg mot våt sone dusj uten å påvise unormale forhold.

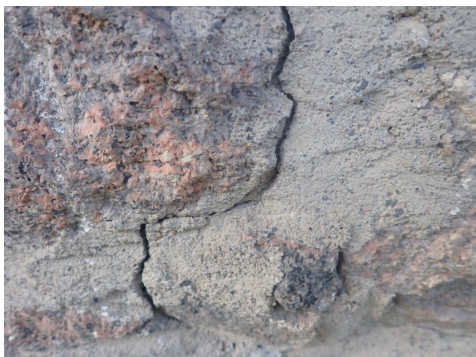
- Det er registrert horisontalriss som er symptom på jordtrykk.

Det er stedvis noe sprekk i grunnmur

Det er ikke behov for umiddelbare tiltak , men sprekker i grunnmur må generelt holdes under oppsikt.

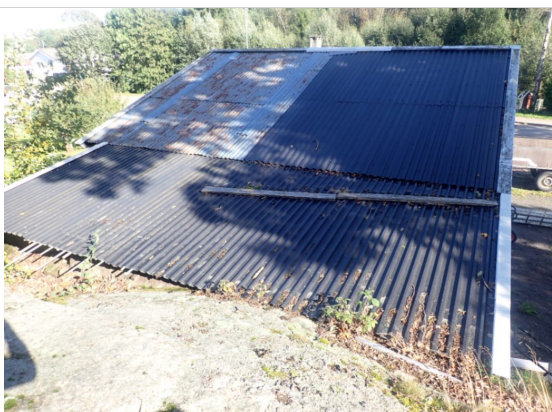
Det er påvist flere avvik og svekkelser ved bygget. Tak og tak-konstruksjon i liten bod på baksiden må blant annet forsterkes for sikker adferd i boden. Det må regnes med vedlikehold av boden på flere områder. Det er utført enkel vurdering og beskrivelse.

Boden har behov for vedlikehold . Alder er ukjent.
