Tilstandsrapport

levert av Anticimex AS

Maridalsveien 64D
0458 OSLO
Gnr./Bnr.: 219/166
Andelsnr. : 35
Oslo kommune

Befaringsdato: 16.10.2025

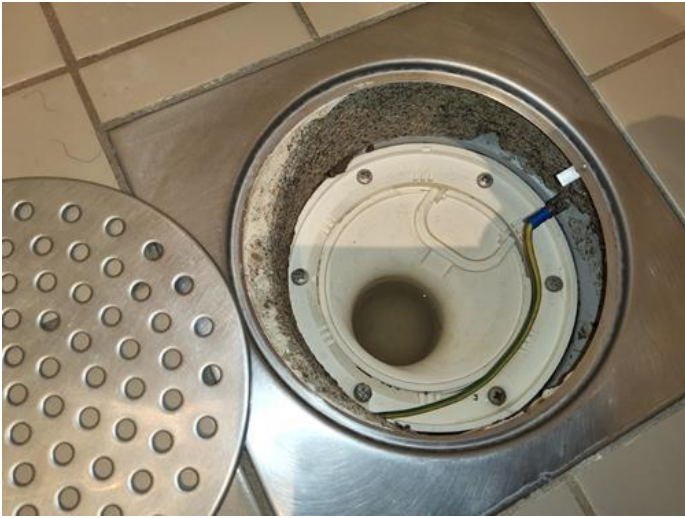
Kommentar - [Sluk]

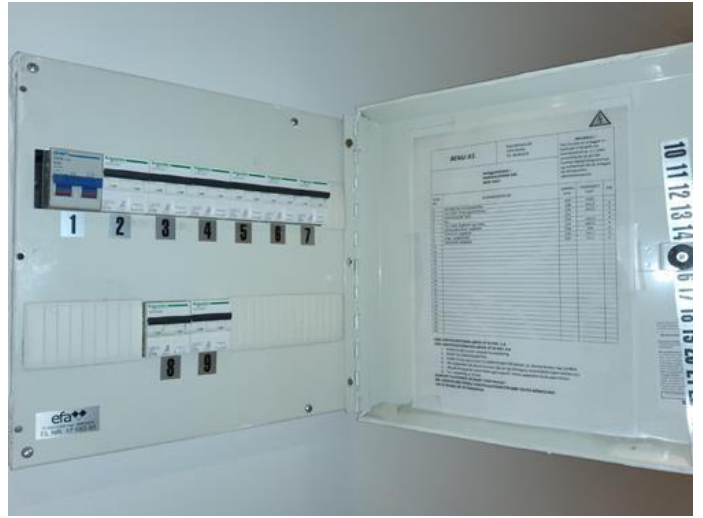
Beskrivelse - [Sikringskap]
