Tilstandsrapport

Boligbygg med flere boenheter

Kantarellen terrasse 35, 1286 OSLO

Rapportdato: 01.04.2026

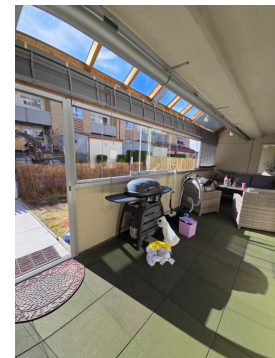
! TG 1 Balkonger, terrasser og rom under balkonger

Innglasert balkong oppført i treverk, stål og betong orientert mot syd-vest.

Det er lagt heller i plast over dekket.

Det er montert solskjerming.

Det er litt slitasje på overflatene.

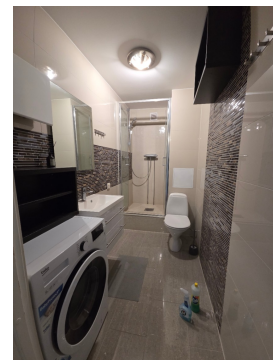
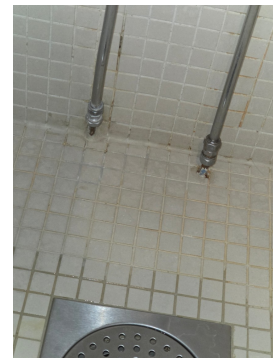
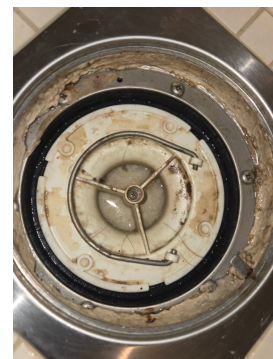
TG 3 Generell

- Våtrommet må oppgraderes for å tåle normal bruk etter dagens krav. Rommet er konstruert slik at man ikke trenger å gjøre tiltak i branskille mellom boenheter, dette gjør at man må gjøre løsninger som ikke er i henhold til TEK 17 og Våtromsnormen. Registrerte avvik:

- Sluket er plassert cirka 30 cm over toppen av membran. Det er kun sluk inne i dusjnisen. Dersom det oppstår en vannlekkasje i rommet fra servanten, vaskemaskinen eller toalettet- vil vannet renne ut av rommet og skade tilstøtende konstruksjoner fremfor å bli ledet til sluk.

- Det er bom i flere gulvflis. Det er ikke observert skader på flisene som følge av bom.

Rommet vurderes med tilstandsgrad 3 grunnet rommet har et høyst usikkert tettesjikt og er ikke designet for å håndtere vannlekkasjer.

Manglende oppgradering av våtrommet medfører høy risiko for at konstruksjonene ikke vil tåle vanlig bruk av vann eller lekkasjer. Det er en betydelig risiko for at våtrommets konstruksjoner ikke tåler lekkasjer. Dette kan føre til fuktskader på tilstøtende konstruksjoner. Kostnadsestimatet gjelder å bytte sluk og membran. Kostnaden for å renovere rommet kan bli høyere avhengig av kvalitet og standarden man velger å innrede rommet i.

Kostnadsestimat: 100 000 - 200 000

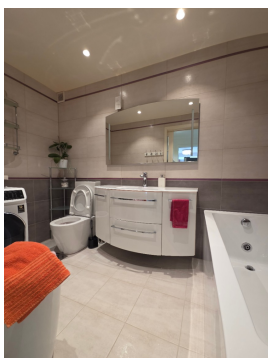
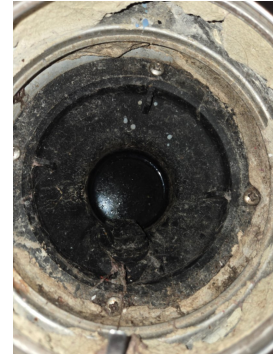
TG 2 Tilliggende konstruksjoner våtrom

- Hulltaking er ikke foretatt da det allerede er påvist andre avvik i våtsonen.

Rommet vurderes med tilstandsgrad 3. Hulltaking ikke utført da det allerede er påvist avvik i våtsonen.
Våtsonen i rommet går mot yttervegg, bad og mot en isolert rørkasse.

- Hovedsluket er plassert under badekar uten inspeksjonsmulighet.
- Bom i gulvflis ved badekar. Det er ingen skader på flisene som følge av bom.
- Det er en sprekke i badekaret.

Konsekvensen med avviket er at rommet har en noe usikkert tettesjikt som følge av alderen på sluk og membran. Dette gjør at over halvparten av forventet brukstid er passert på sluk og tettesjikt. Rommet er utstyrt med badekar, som gjør at flisene ikke direkte blir eksponert for store mengder vann. Det er ingen garanti for at rommet vil holde tett ved en vannlekkasje.

Kostnadsestimatet gjelder å bytte sluk og membran. Kostnaden for å renovere rommet kan bli høyere avhengig av kvalitet og standarden man velger å innrede rommet i.

Kostnadsestimat: 100 000 - 200 000

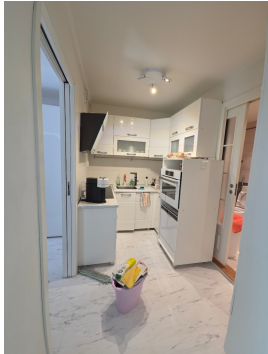
- Det er ikke montert komfyrvakt i kjøkkenet som er krav på dette kjøkkenet ut ifra alder.
- Det er ikke påvist tegn på at det er montert lekkasjedeteksjon ved oppvaskmaskin/oppvaskkum, dette er et krav på kjøkkenet ut ifra alder.

- Det bør monteres lekkasjedeteksjon ved oppvaskmaskin/oppvaskkum.
- Komfyrvakt må monteres.

Det bør monteres komfyrvakt og automatisk vannstoppesystem for å ivareta krav til sikkerhet og forebygge vannskader, i henhold til gjeldende forskrifter for kjøkken oppført etter TEK 10. Svelling på skapfront under vasken bør utbedres for å hindre videre skade og forringelse av innredningen. Manglende tiltak kan medføre økt risiko for brann og vannskader.

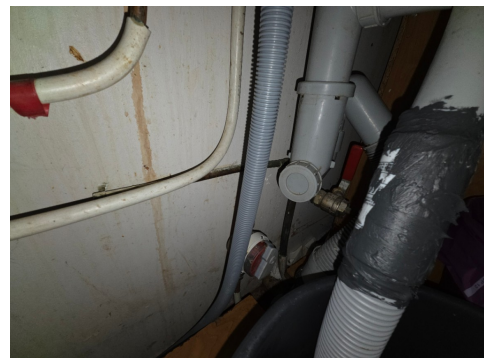
- I forbindelse med oppgradering av våtrom vil det være naturlig med utskiftning av rør.

Rørene bør kontrolleres av rørlegger og eventuelt skiftes ut for å unngå lekkasjer og følgeskader, da synlig irr og høy alder øker risikoen for vannskader.

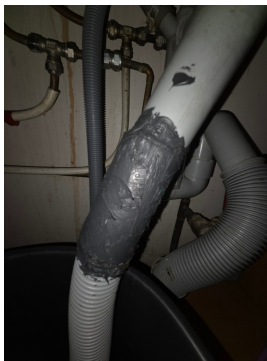
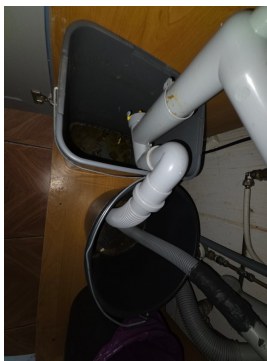
! TG 2 Avløpsrør

Avløpsrøret bør vurderes og eventuelt utbedres av autorisert rørlegger for å sikre korrekt utførelse og redusere risiko for lekkasjer eller tilstopping. Over halvparten av forventet brukstid er passert, noe som øker sannsynligheten for skader og funksjonssvikt.

- Anlegget bør sjekkes av fagperson.
