# TILSTANDSRAPPORT

Enebolig m/hybel/sokkelleil

Nygårdvegen 31

23.01.2026

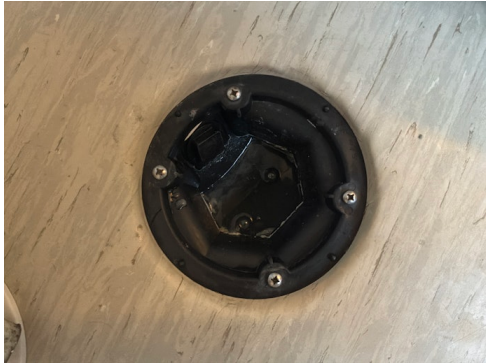
Gulvbelegget er lagt under klemring i sluk.

TG 2 er gitt på bakgrunn av alder på fuktsikringen.

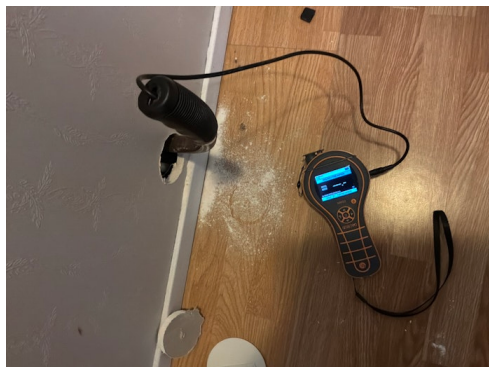
Det er utført søk etter fukt fra tilstøtende rom der dette var mulig. Ingen tegn til forhøyede fuktverdier på baksiden av membran på tilfeldige valgte plasser.

Ingen konstaterte fuktskader.

Badet framstod som tørt på befaringsdagen.

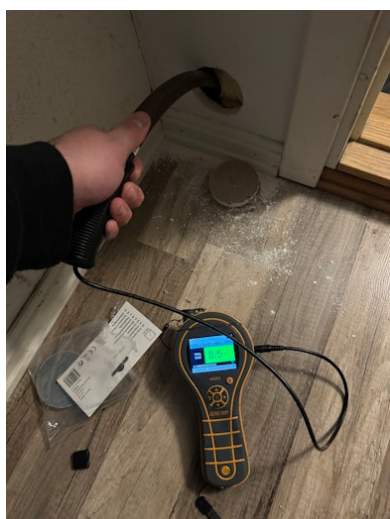
Det foreligger økt usikkerhet knyttet til eventuelle skjulte fuktforhold i konstruksjonen, særlig i området ved sluk. Mulig fuktpåvirkning kan dermed ikke avdekkes eller dokumenteres på befaringsdagen. Dersom det foreligger skjulte fuktskader kan dette over tid medføre videre skadeutvikling, herunder råte, muggvekst og behov for mer omfattende utbedringer.

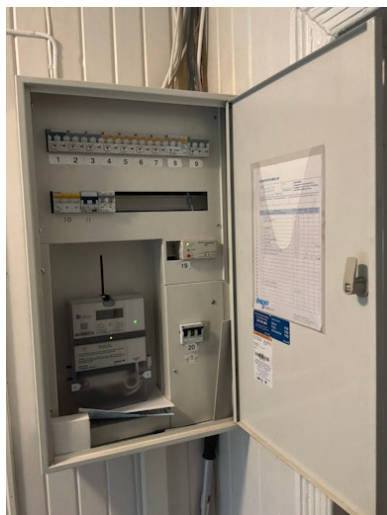
Da boligen ikke har vært kontrollert av eltilsynet siste 5 år anbefales dette på generelt grunnlag.
