# Tilstandsrapport

📍 Sigurd Hoels vei 19, 0655 OSLO

# gnr. 129, bnr. 100, snr. 243

Rapportdato: 23.05.2025

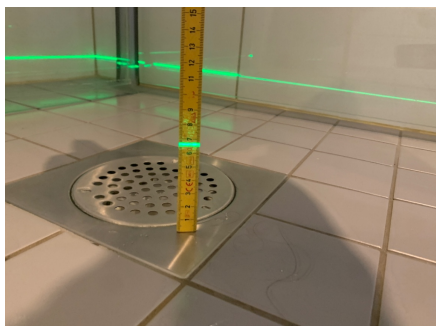
Gulvet er flislagt. Rommet har elektriske varmekabler. Fall mot sluk er målt til 27mm.

Godt fall fra topp flis ved dør til topp flis ved sluk

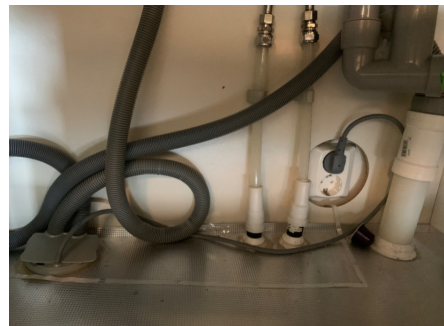
Røropplegget i kjøkken

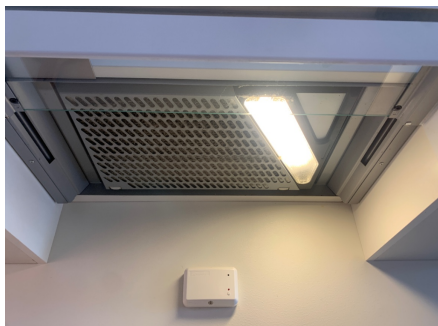
Spjellventilator over kokesone. Veggmontert komfyrvakt
